SALGI YALPA KAYNAKLI HURDA ORANININ AZALTILMASI (NOSALSA) Hayes Lemmerz Jantaş Jant AŞ

PROJE NEDEN SEÇİLDİ

Mevcut Durum Tespiti&Hedef

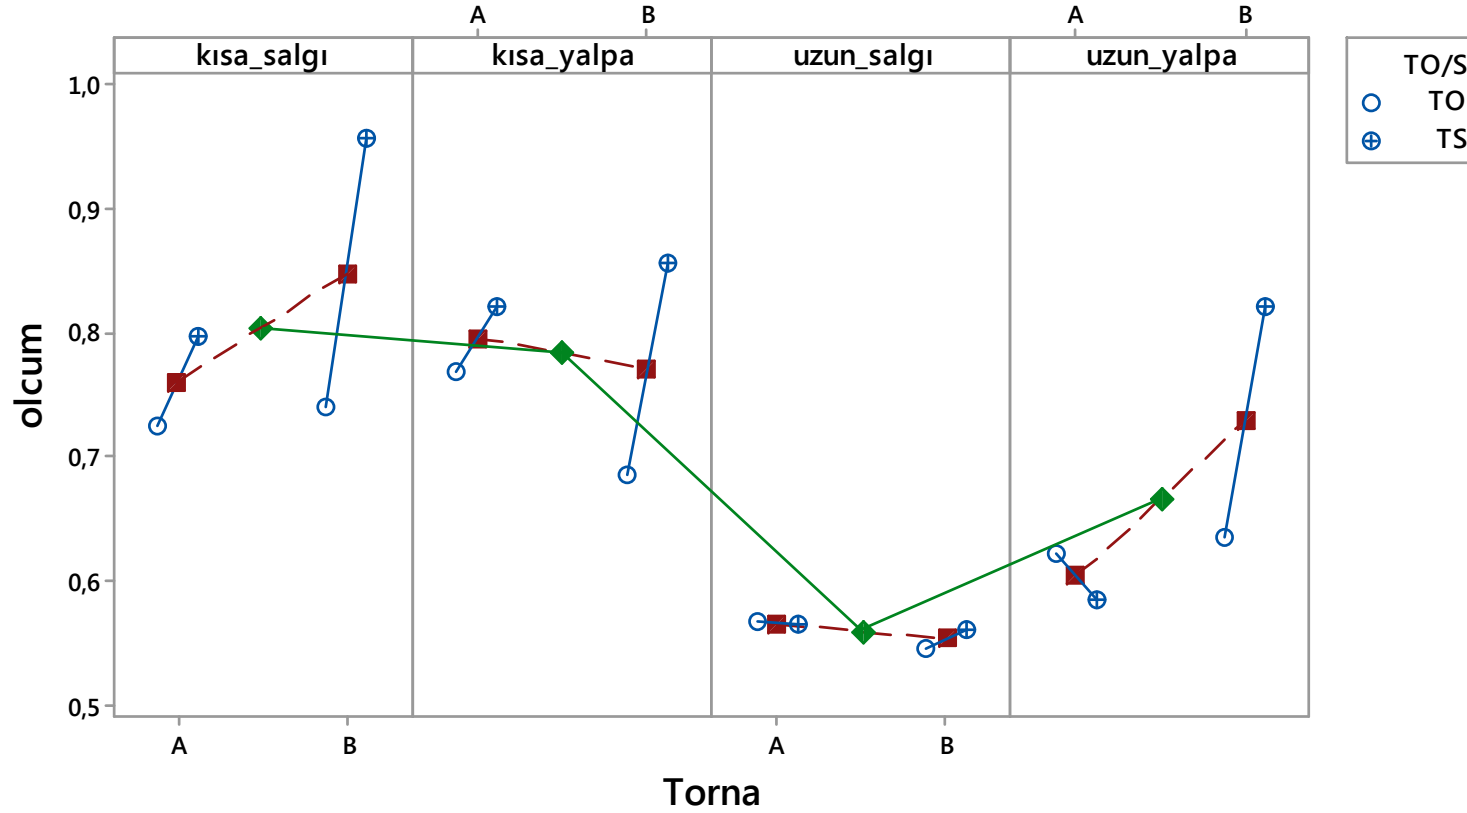
Multi-Vari Chart for olcum by TO/S - Bolge

Uzun salgi hariç ortalama ve deęişkenlikteki artışın Torna B den kaynaklandığını görüyoruz. Özellikle kısa tarafta torna sonrası deęişkenlik artıyor ve Hata büyüyor.

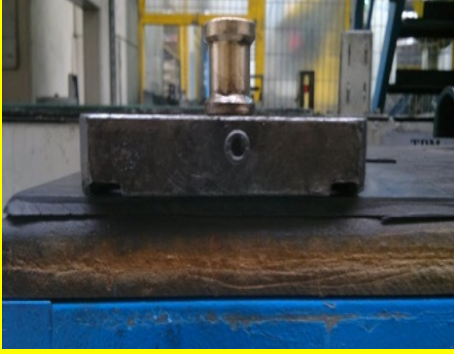
Robot tutucu pimler değiştirildi. Seskur ile yeterli sıkılamıyor,jantı torna içinde kaçırıyor,Poryada derin izler oluşturuyordu.

- Robot tutucuların hafta da bir gözle takip sonucu deęiştirilmesi.

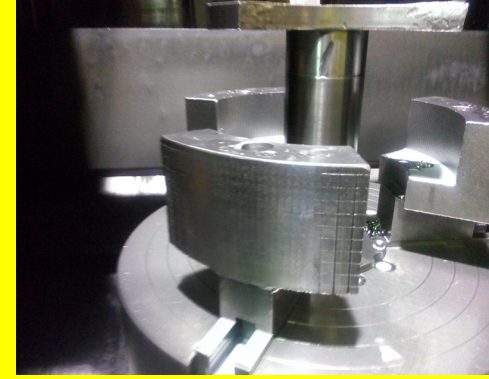
TORNA AYAKLARI

Ayna kızaklarında aşırı derecede boşluk mevcut. Boşluğun giderilmesi için TOOLSHOP taki yedek tornanın aynası sökülerek problemli ayna ile değiştirildi

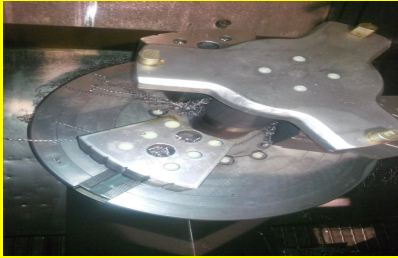
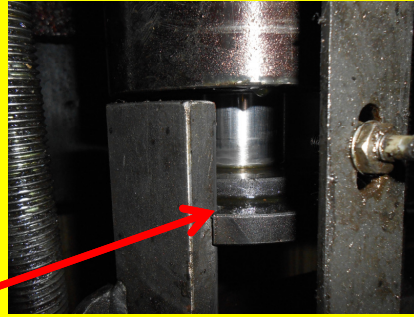
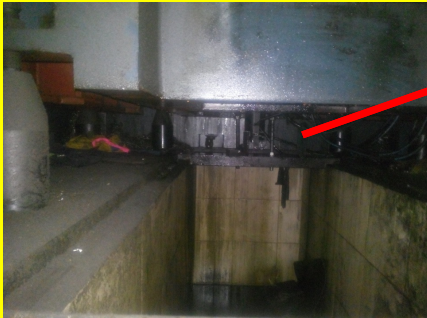
TORNA PLEYTİ

Torna mili sabitlendi.
