PRS BIÇAK KAYNAKLI KOPMA TAKIMI

PRS BIÇAK KAYNAKLI KOPMA KAYIPLARI

- ✓ Odaklanmış iyileştirme sütununun belirlemiş olduğu sekiz ana kayıp içerisinde, üçüncü sırada **kopma kayıpları / bıçak kaynaklı kopma kayıpları** yer almaktadır.
- ✓ **Takımın Konusu** : PRS bıçak kaynaklı kopma sebeplerini araştırmaktır.
- ✓ **Takımın Hedefi** : PRS bıçak kaynaklı kopmaları sıfırlamaktır.
- ✓ **Takımın Etkili Olduğu Kayıplar** :
 - Planlanmış Duruş Kayıpları (Orta Etki)
 - Hız Kayıpları (Orta Etki)
 - Filmin Kopması (Güçlü Etki)
 - Arıza /Duruş Kayıpları (Orta Etki)
- ✓ **Çalışma Alanı** : 4.Hat
- ✓ **Kurulum Tarihi** : 01.09.2013
- ✓ **Kapanma Tarihi** : 01.02.2014

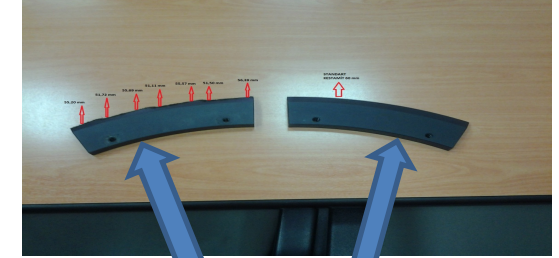
DEFORME OLMUŞ
KLİP AÇICI

ASINMAMIŞ KLİP
AÇICI

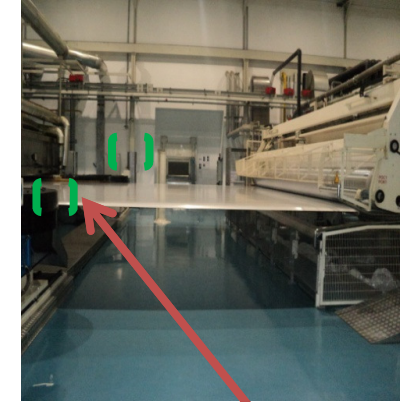
Aşınmamış Yayıcı

Aşınmış Yayıcı
