32274 FC Kalıbında İnsert Kırılma Problemini Sıfırlama Kaizeni

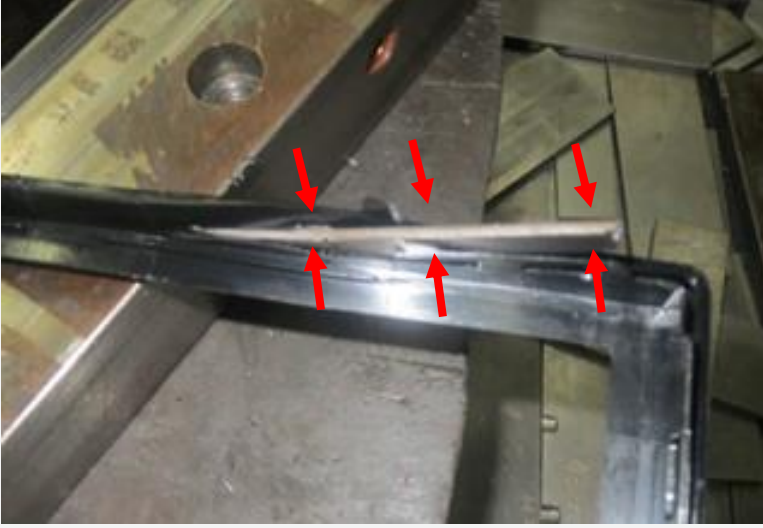
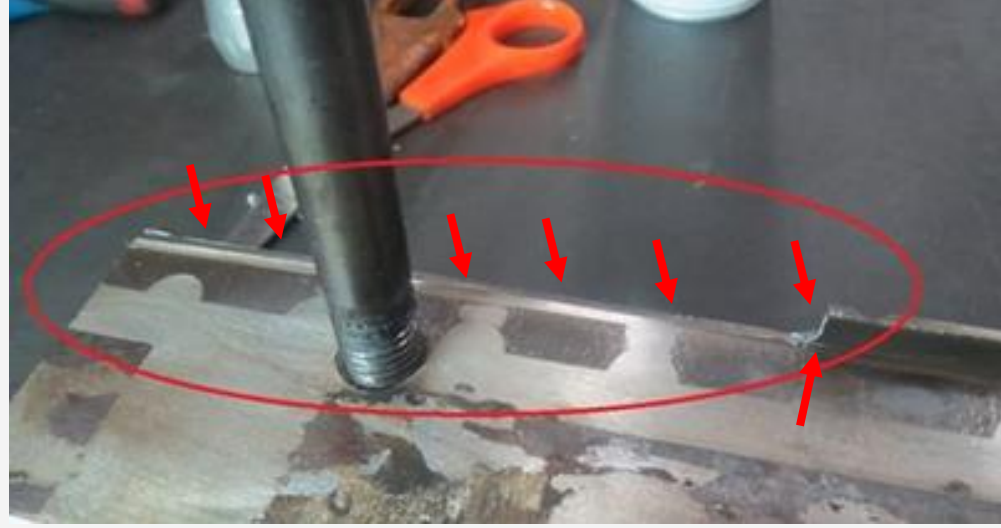
- Kırılmalar Sıyırıcı Lokma Üzerinde, İnce Et Kalınlığının Olduğu Çelikte Olmaktadır.
- Mevcut Durumda Kalıp Ömrü 400K Baskı Sayısıdır.
- Lokmaların 10K-15K Aralığında Kırıldığı Görülmektedir.

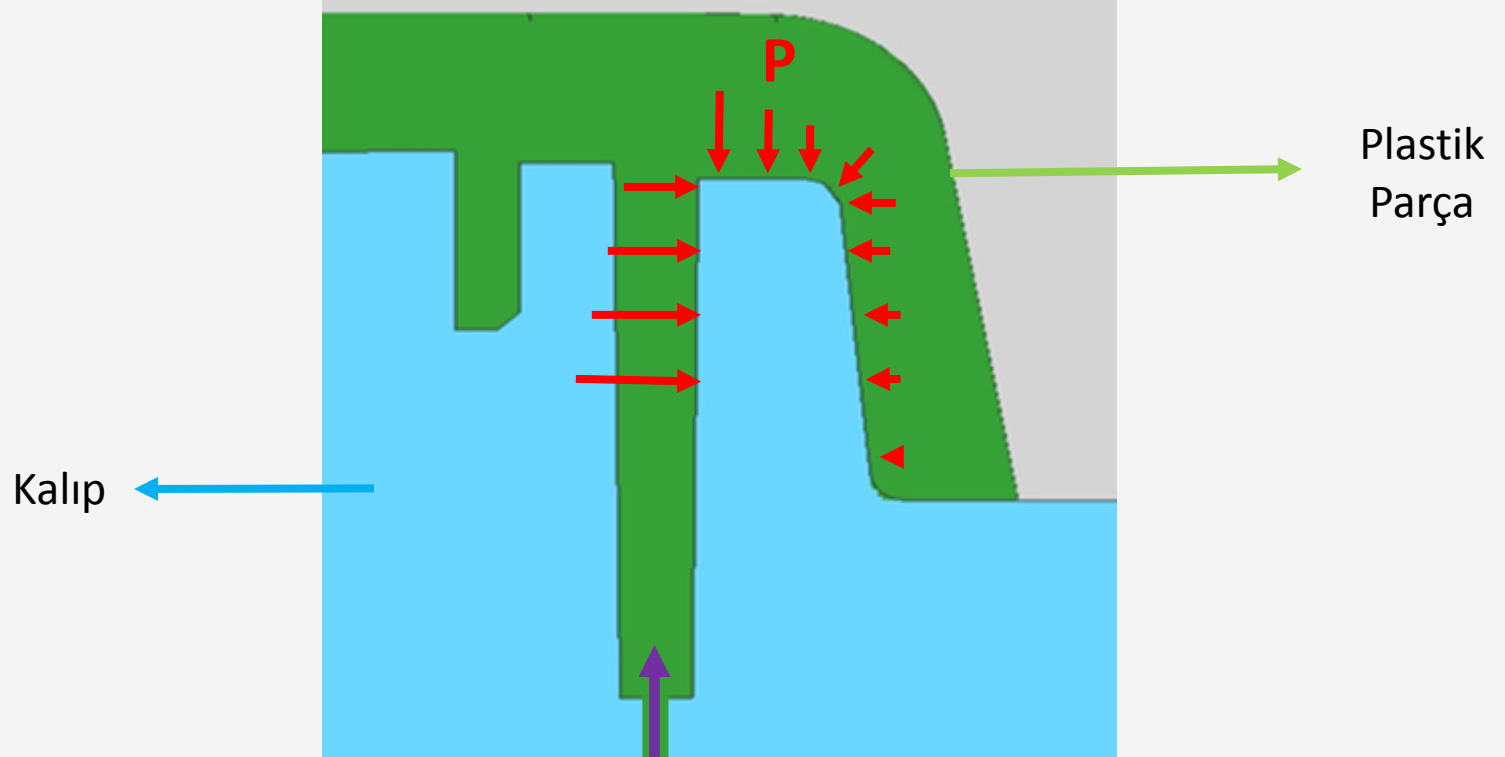
Kırılan Çelik Üzerindeki Yük Dağılımı

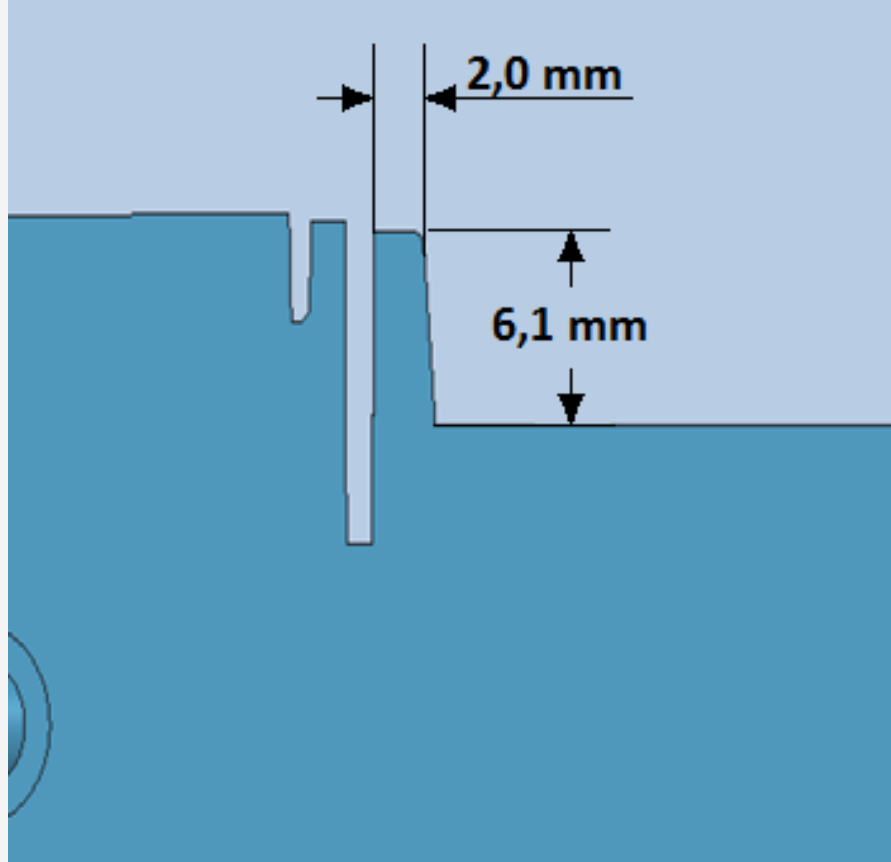
Kırılan Bölge İncelendiğinde Et Kalınlığı 2.0 mm'dir.

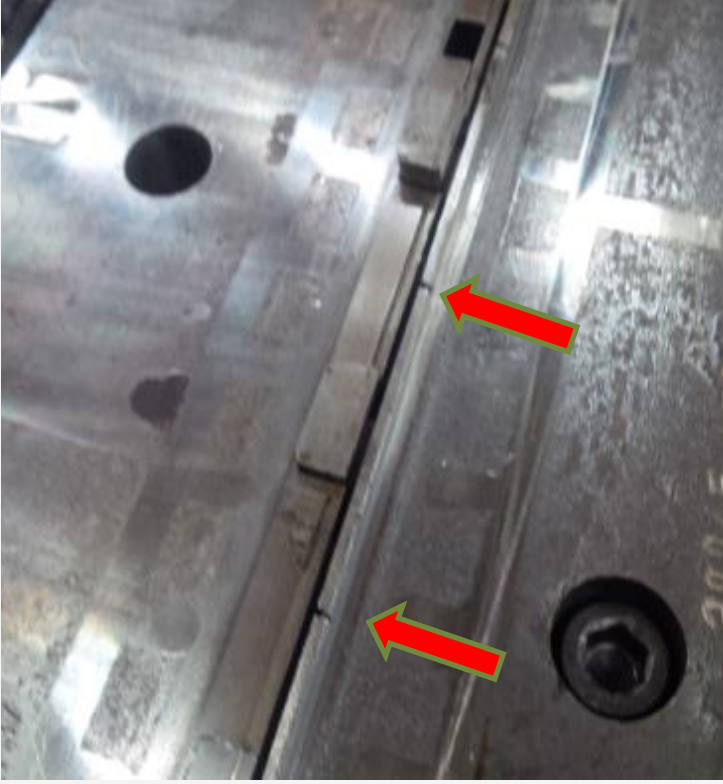
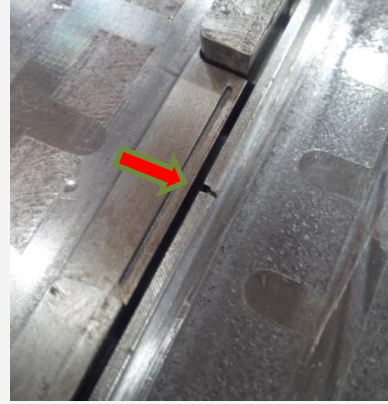
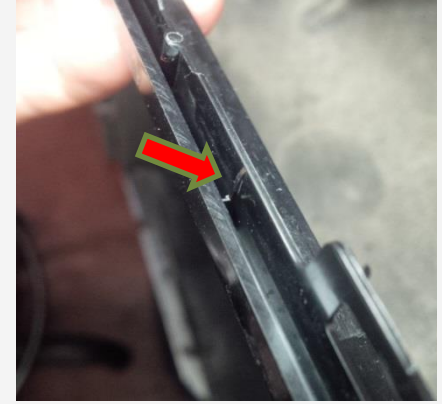
Sürekli Kırılan Çelik Üzerinde Feder Boşaltmaları Bulunmaktadır.

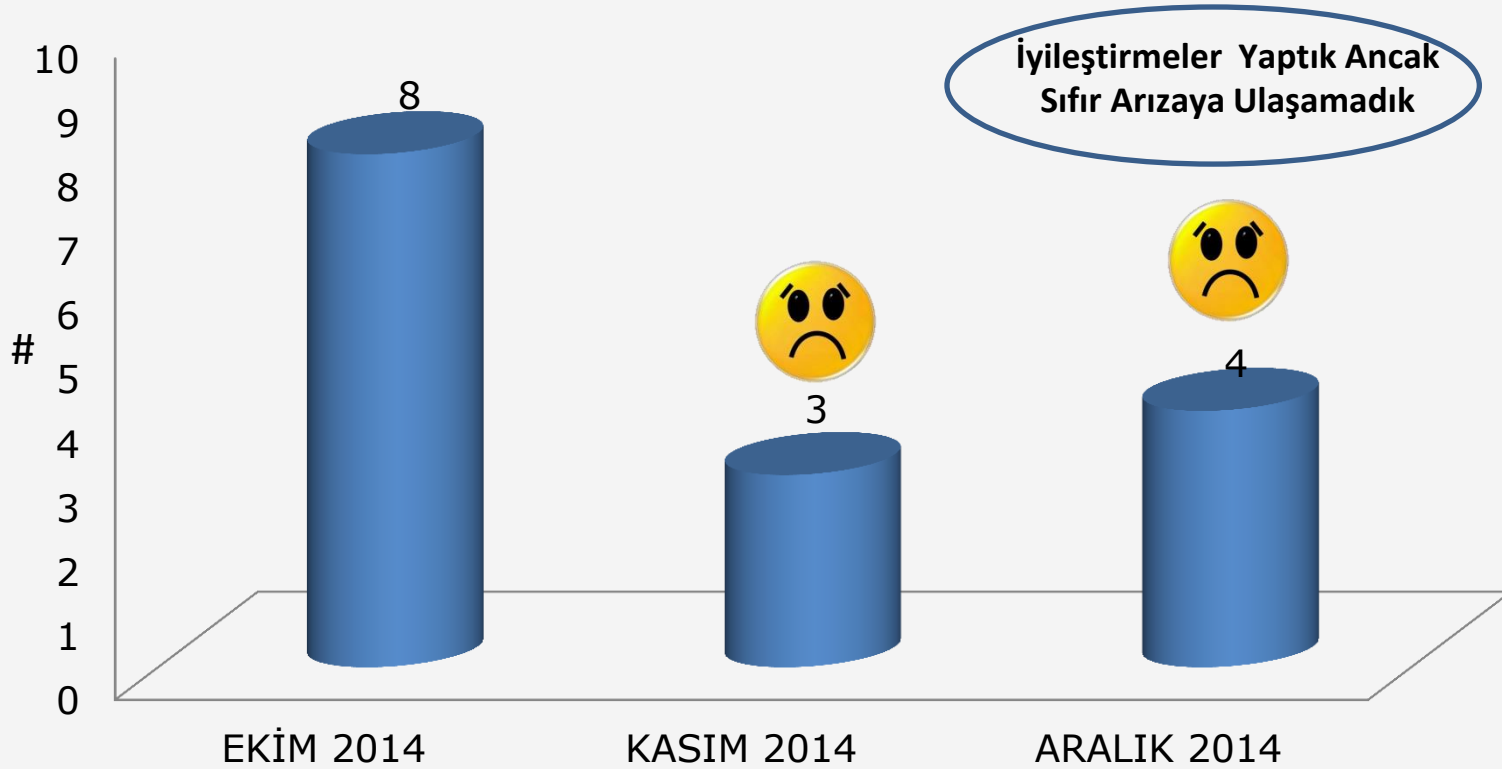
Lokma Kırılma Arızaları

Yapılan İyileştirmeler Sonrası Arızalana Lokma Ömrünün 15K'dan 50K'ya Çıkarıldığı Görüldü. Anca Kalıp Ömrü 400K Olduğundan, Her 50K'da Bir Lokma Değişimi İçin ZBB Tanımlanarak, Kalıp Bakım Talimatına İşlendi.
