# 1. Kayıp yapısının incelenmesi

*Proje Konusu: Boyahane Basıncılı Hava Tüketim Oranının Azaltılması*

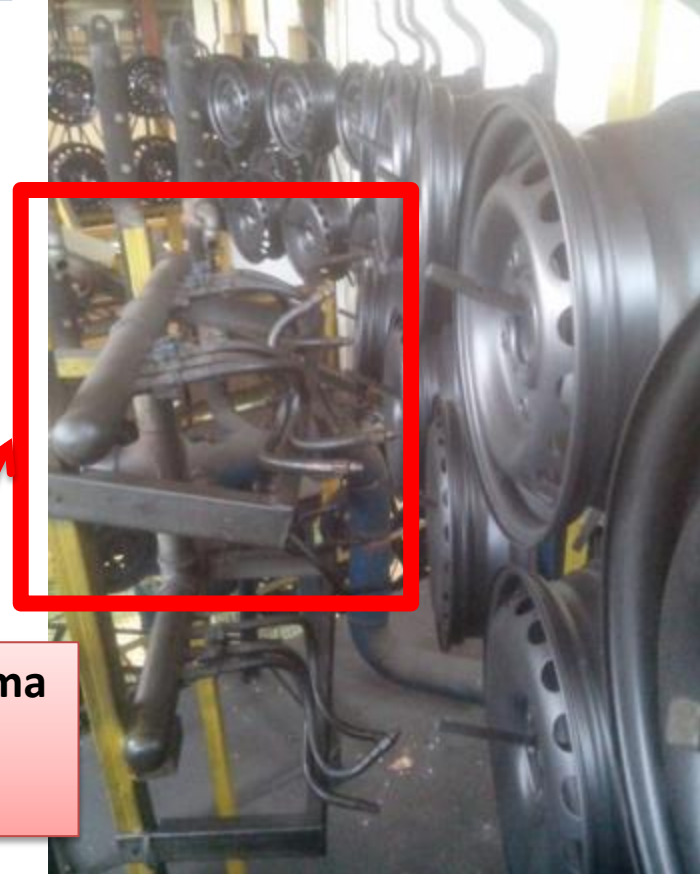
**Yağ Lekesi Hatası**

Yağ lekeli hatasının engellenmesi için DI Durulama –Fırınılama operasyonu arasında özel hava nozulları ( Ahtapot) ile basınçlı hava tutularak yağ lekeli oluşumu engelleniyor.

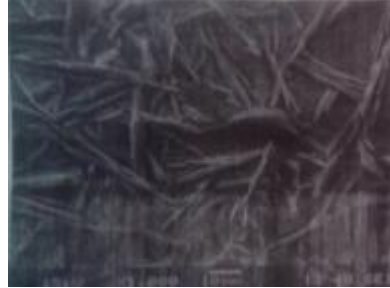
48° C'de Kristal yapı büyük ve dağınık

**52° C Fosfat Banyo sıcaklığı gerekli**

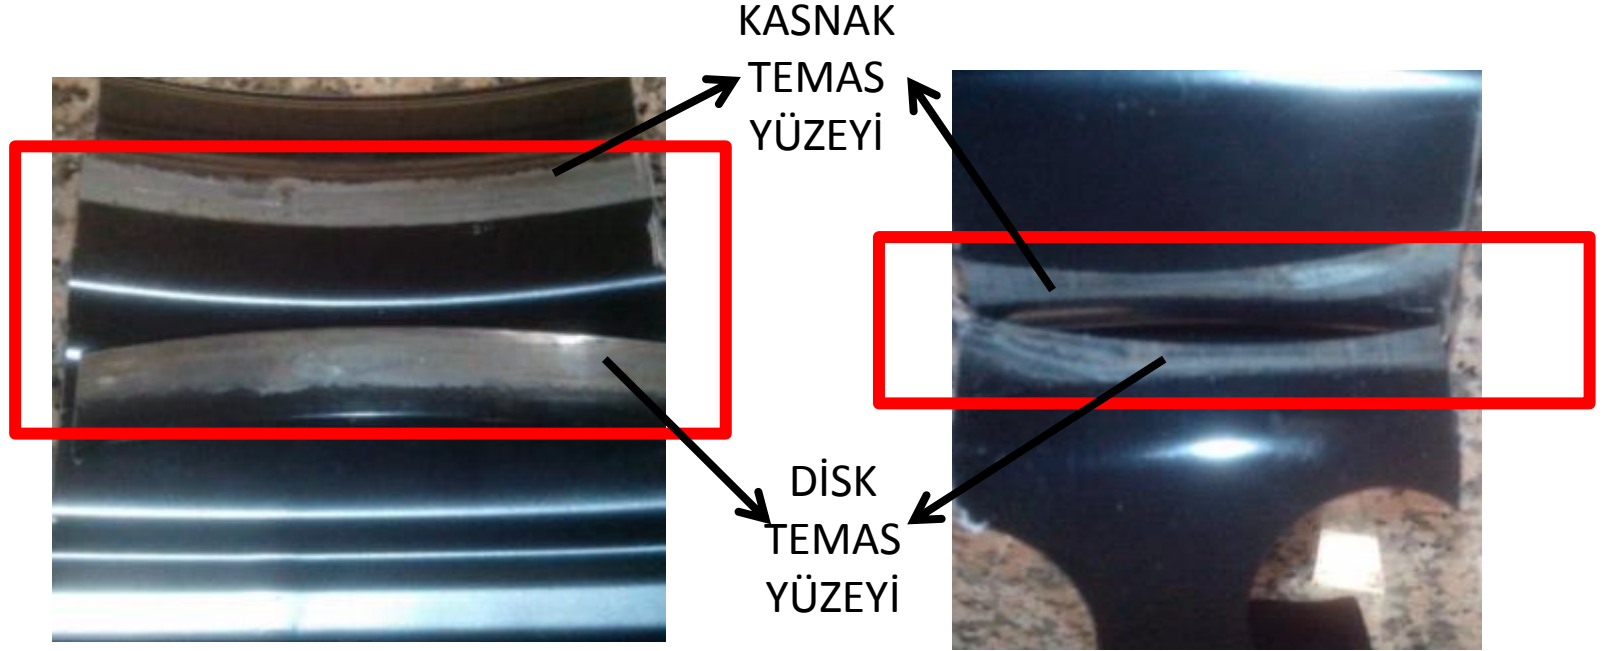
- Riskli ve az riskli jantlardan dilim kesilerek disk kasnak birleşme bölgelerindeki temas yüzeyleri kontrol edildi. Riskli jantın temas yüzeyi az riskli janta göre daha fazla olduğu tespit edilmiştir.

**RİSKLİ JANT KESİTİ**

**AZ RİSKLİ JANT KESİTİ**
