YERİNDE KALİTE

UYGULAMALARI İLE

MÜREKKEP SIÇRAMASI

HATASININ

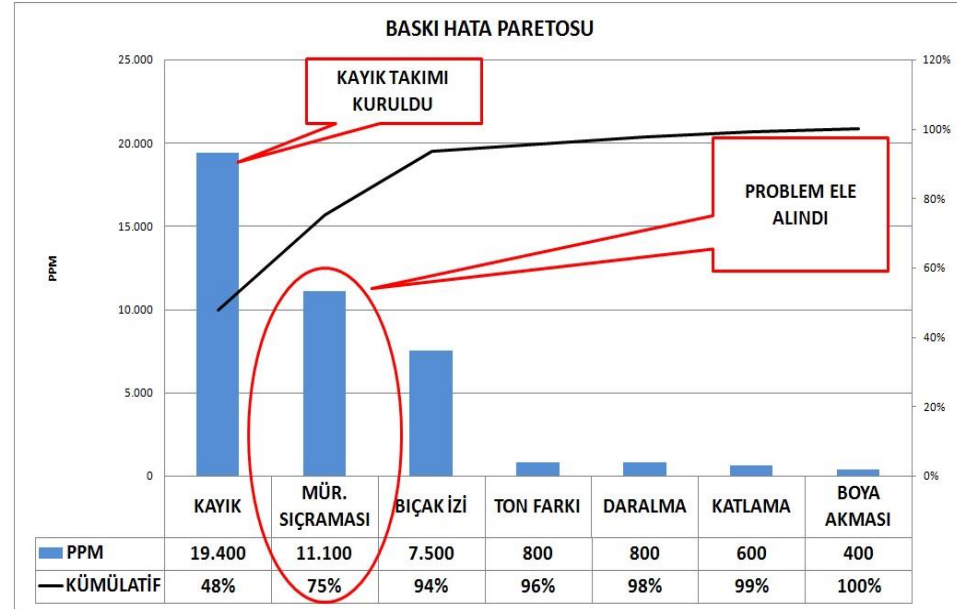
Fig.3.2 Baskı hata paretosu

Yapılan veri analizinde toplamda 87.500 PPM olan kalite hatalarının 40.609'unun baskı kaynaklı olduğu görüldü. Baskının kayıpları kırıldığında da kayıpların yaklaşık % 80'inin kayık ve mürekkep sıçramasından meydana geldiği görüldü. Bu kayıplara yönetim kaizen çalışması başlatılmasına karar verdi ve takım kuruldu. Bu çalışmamızda Mürekkep Sıçraması elde alındı.

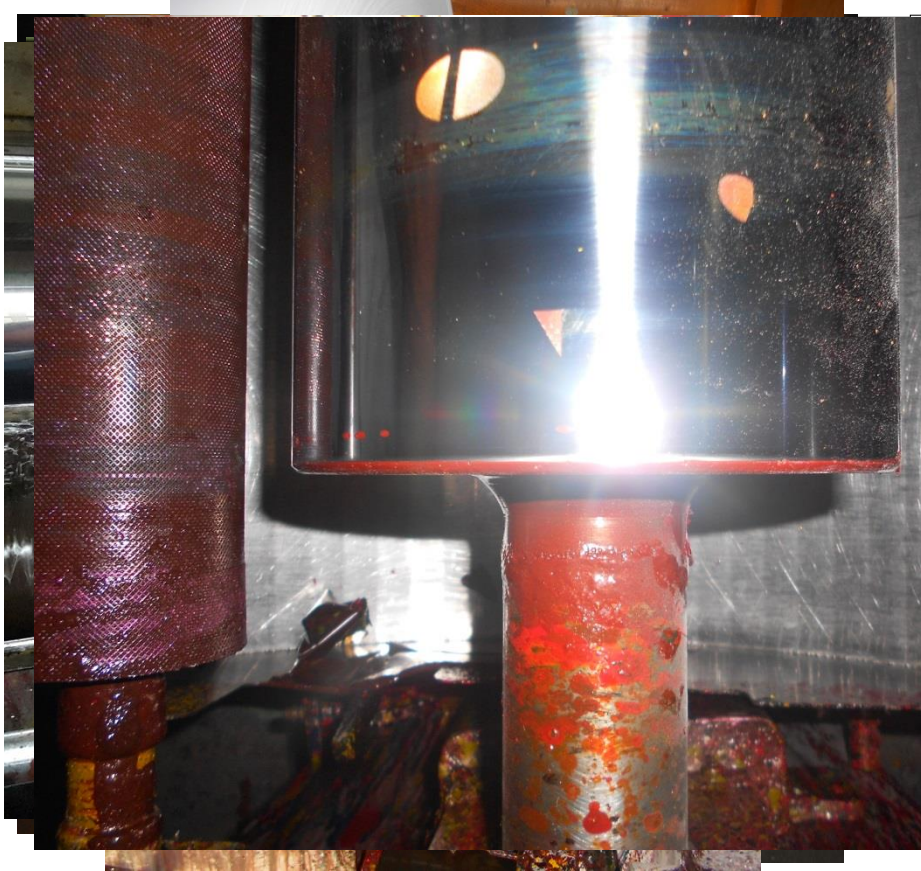
Fig.6.2 Problem görselleri

Silin
konm Silindir radiüslerindeki
büy mürekkebin sıçrama
sıçra yaptığı tespit edildi.
