# BİR TELESİYEJ KAZASININ İRDELENMESİ; ZİNCİR, EN ZAYIF HALKASI KADAR SAĞLAMDIR...

C. Serdar Sönmez<sup>1</sup>

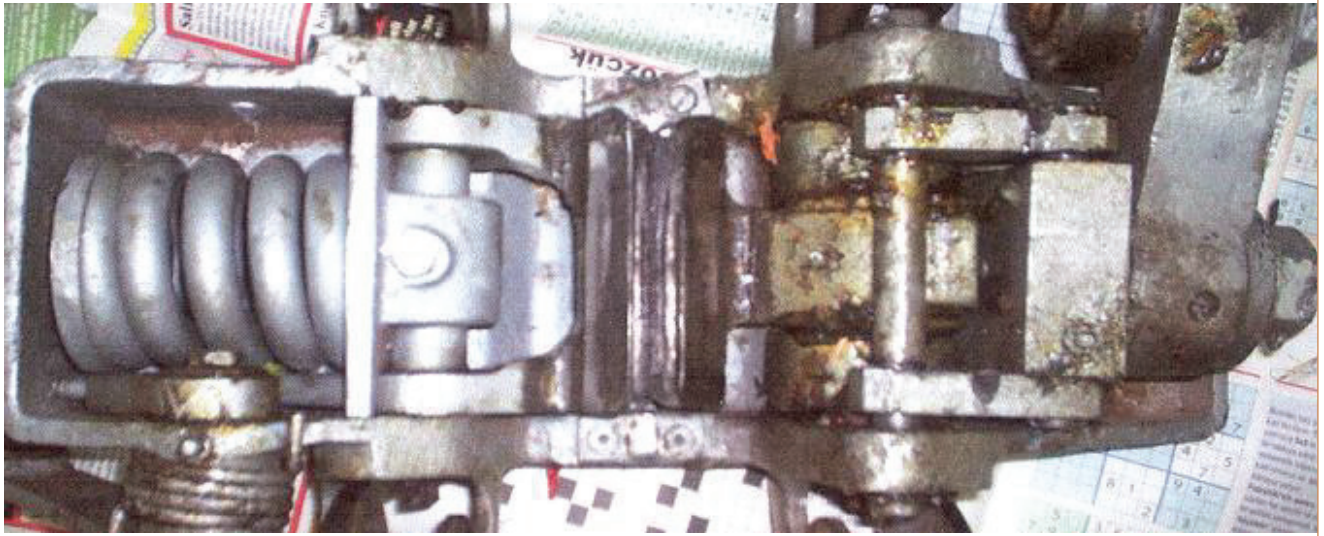
Kaza sonrası kopan, açık kabin taşıyıcı bağlantısının durumu görülmektedir (Fotoğraf 1).

**Fotoğraf 1.** 86 Nolu Açık Kabin Taşıyıcı Bağlantısının Kaza Sonrası, Halat Gidiş Yönüne Doğru Görünümü

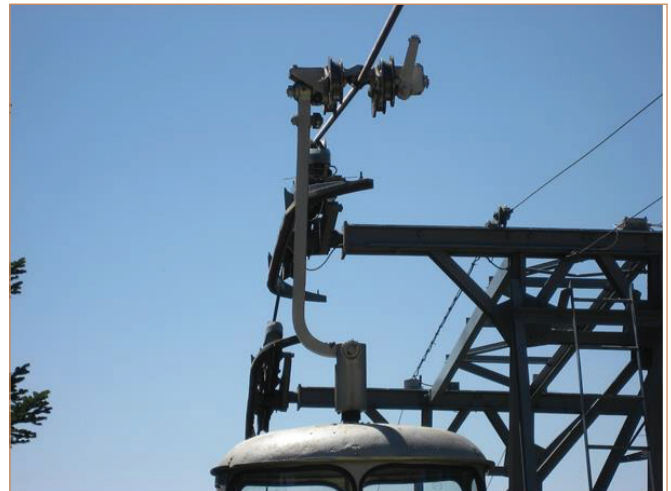
**Fotoğraf 2.** Telesiyej Sisteminin Hat Üzerindeki Bağlantı Durumu

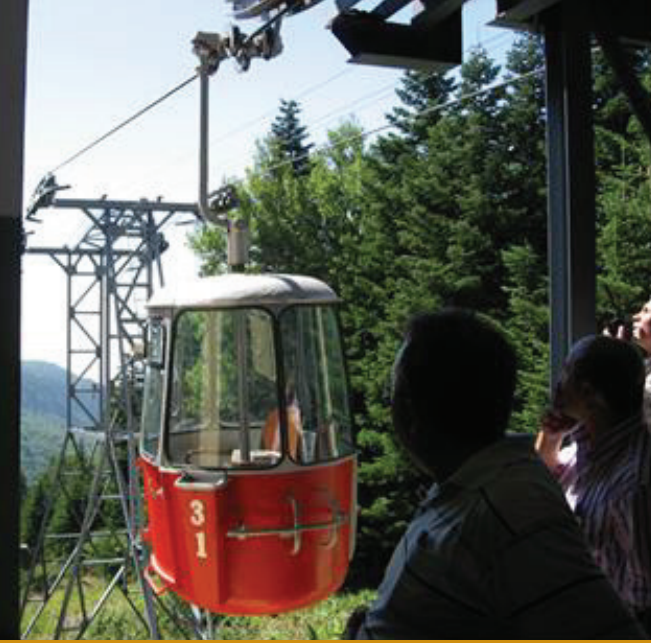
**Fotoğraf 3.** Telesiyej Yük Testi

Telesiyej kabine kum ağırlığı yüklenmiş, kaza durumuna benzer bir durum oluşturmak için çalışma ve incelemeler yapılmıştır (Fotoğraf 3).

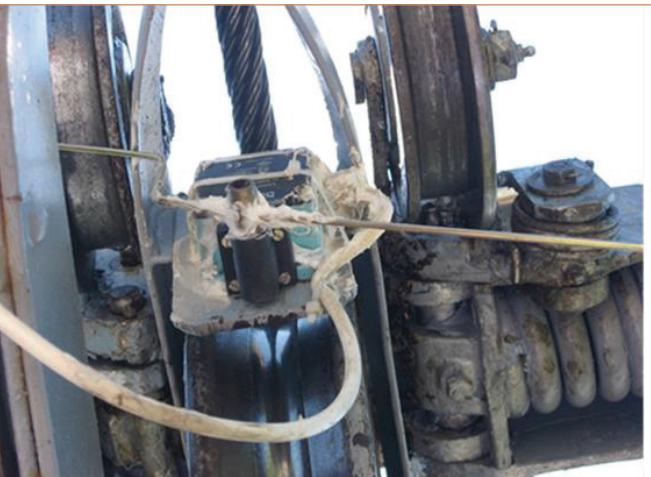
**Fotoğraf 4.** Taşıyıcı Direklerinde Bulunan Halat Düşmesi Durumunda Devreye Giren Aygıt

Elektrik ve mekanik güvenlik sistemleri, her iki istasyonda da tek tek çalıştırılarak denetlenmiş ve tüm güvenlik sistemlerinin çalışır durumda oldukları görülmüştür.

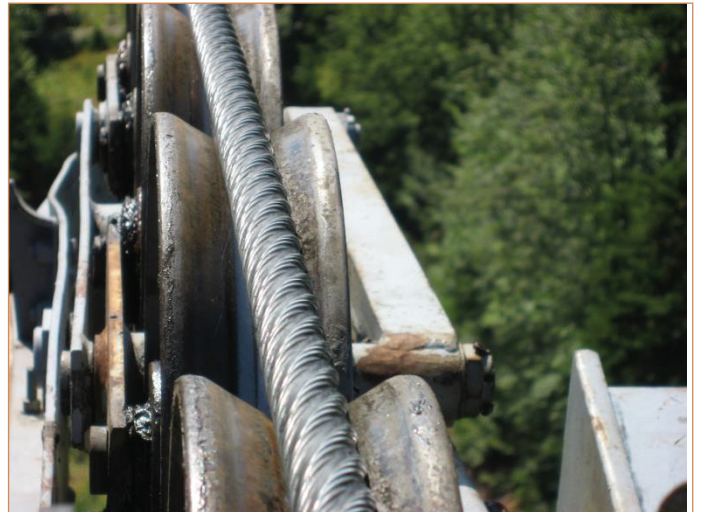
**Fotoğraf 5.** Direk 25'teki Makaraların Durumu

Makas yatakları ve sistem bağlantılarının bakımı yapılmış olup; bağlantı civataları, makaralar ve makara bağlama civatalarında boşluk bulunmamaktadır (Fotoğraf 5).

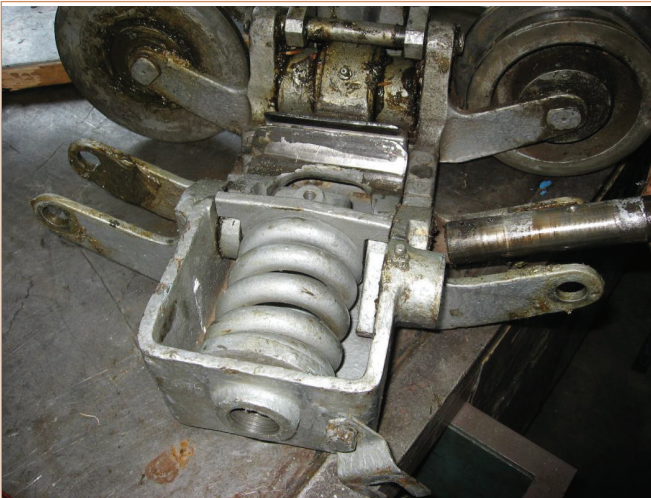
**Fotoğraf 6.** Sıkıştırma Yayının, Mekanizma İçindeki Konumu ve Durumu

Kaza sonucu hattan kurtularak aşağıya düşen 86 nolu açık kabinden sökülen yayda 8.446 Newton (861,2 kgf), kaza sonrası Sarıalan istasyonuna ulaşan 22 nolu kapalı kabinden sökülen yayda ise 8.510 Newton (867,8 kgf) değerleri ölçülmüştür.

Bu durumda, kazanın olduğu telesiyejin halatını tutan yayda, kazaya neden olabilecek ölçülerde yük azalması veya herhangi bir bozulma ve hasar gözlenmemiştir (Fotoğraf 6).

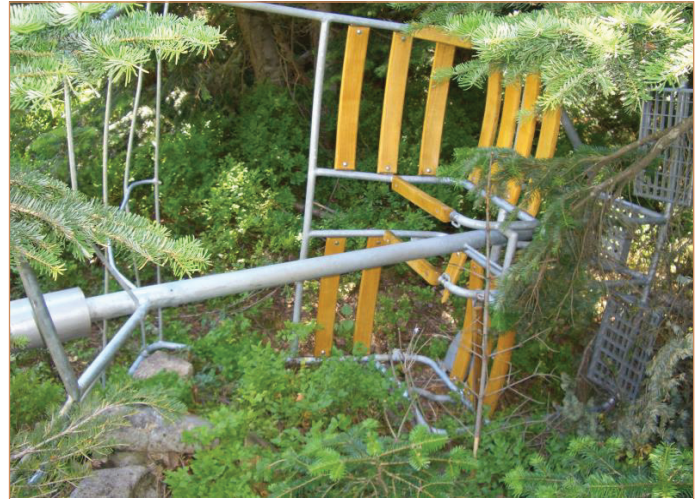
86 no.lu açık kabinin özellikle kapalı kabine ilk vuruşu yaptığı bölgedeki çelik yapısında, hasarlar ve kabin ahşap oturma tahtalarında kırıklar bulunmaktadır. Kabinin, halata dairesel bağlantı parçasında herhangi bir kırık, çatlak gibi hasarlar bulunmadığı gözlenmiştir.

**Fotoğraf 7.** "86" Nolu Açık Kabinin Kaza Yerindeki Görüntüsü

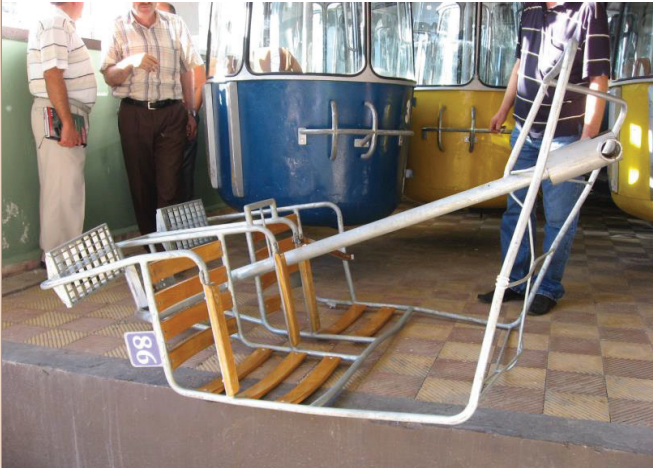
**Fotoğraf 8.** "86" Nolu Açık Kabinin Kaza Sonrası Çobankaya'ya Götürülmesi Sonrası Durumu

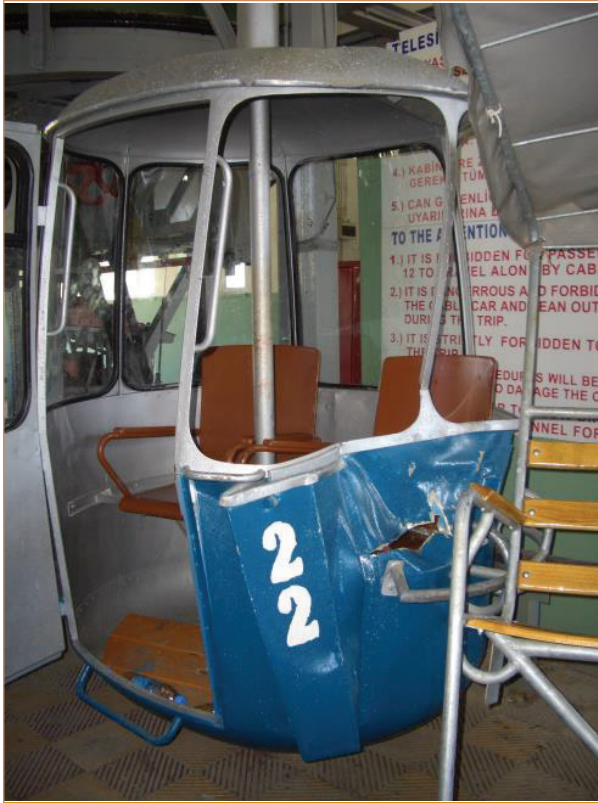
22 no.lu kapalı kabinde açık kabinin ilk vurduğu noktadaki sacında yırtılmanın; istasyondaki raylarda hareketini sağlayan makaralarda, ikinci aşamada tekrar darbe alması nedeniyle kırılmaların; açık kabinin ilk vurduğu bölgedeki camlarının kırık ve cam fitillerinin düşmüş; açık kabinin ilk vurduğu bölgedeki kabin içindeki sandalyelerde hasarlar olduğu, kaza sonrasında bu hasarlı haliyle, arka makara bağlantıları kırık olarak direklerdeki makara sistemlerinden geçtiği ve Sarıalan istasyonuna geldiği, halen bu istasyonda bulunduğu gözlenmiştir (Fotoğraf 9).

**Fotoğraf 9.** "22" Nolu Kapalı Kabinin Kaza Sonrası Sarıalan İstasyonundaki Durumu

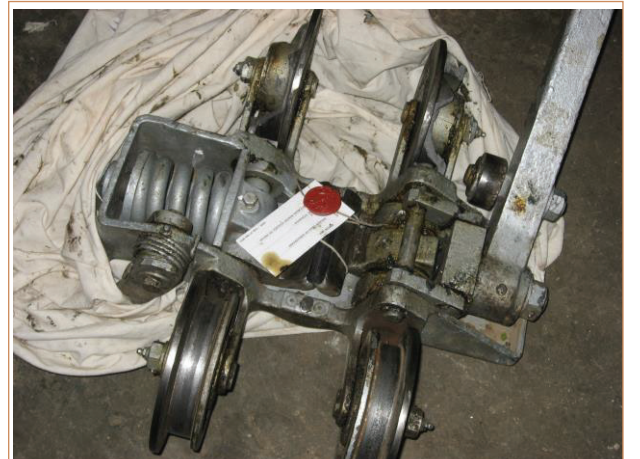
Açık kabinin, üstünde bulunan halata sabitlenmesini sağlayan çeneler, kapalı konumdadır (Fotoğraf 11). Çene uzunluğu 116,78 mm ve genişliği 22,63 mm'dir.

**Fotoğraf 11.** "86" Nolu Açık Kabin Mekanizmasının Genel Görüntüsü

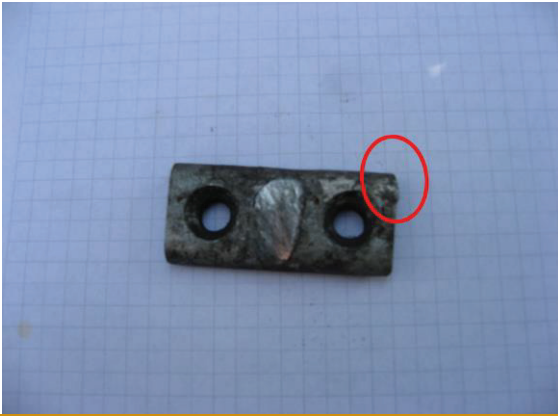
halatın sürtmesi nedeniyle, ana parçanın aşınmasını önleme amaçlıdır (Fotoğraf 12). Lama üzerindeki halat izi genişliği 11 mm'dir. Aşınma laması, ana parçanın halatın geçiş yaptığı ön ve arka bölümünde olmak üzere iki adettir. Ana parça arka bölümündeki aşınma laması, iki adet gömme başlı alyan cıvata ile ana parçaya bağlanmıştır. Kazanın meydana geldiği ön bölümündeki aşınma lamasında da sabitleme amaçlı iki adet delik bulunmaktadır.

**Fotoğraf 12.** Aşınma Lamasının Genel Görüntüsü

Ayrıca diğer telesiyej kabinlerinin bağlantı parçalarındaki aşınma lamaları incelenmiştir. Tasarım olarak düz lama kullanılmasının uygun olmadığı, düz lama yerine "L" tipi lama kullanılması gerektiği görülmüştür.

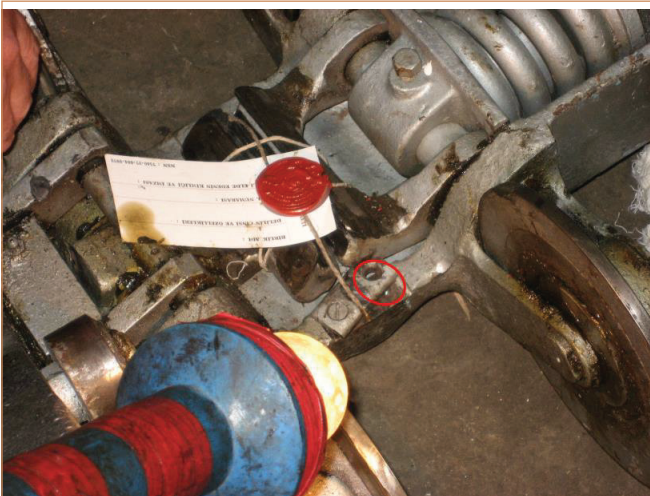
Ancak parça üzerinde bir adet gömme başlı ¼" ince diş, 20 mm. uzunluğundaki cıvata halen bulunmaktadır. Halatın çeneleri sıkıyan yay tarafındaki ikinci cıvata ise düşmüş durumdadır (Fotoğraf 13).

**Fotoğraf 13.** Halatın Çeneleri Sıkıyan Yay Tarafındaki İkinci Cıvatasının Düşmüş Durumu

Tesis (bakım) sorumlusunun, titreşim etkisi ile civatanın açılmasını engelleyebilecek uygun çözümelemez civata montaj yönteminin seçimini öngöremediği (civatanın çözülmesini engelleyen kimyasal kullanarak sıkılmak gibi), aşınma laması bağlantı civatasının düşmesi olasılığını, yıllık bakım formlarında yazmasına karşın günlük ve haftalık bakımlarda uygun duruma getirmediği saptanmıştır.

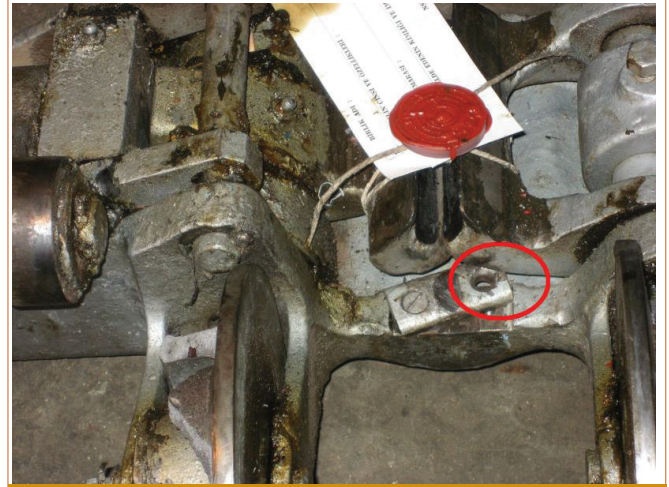
Kaza anında ise aşınma laması bir adet gömme başlı ¼" ince diş, 20 mm uzunluğundaki cıvata ile ana parçaya bağlanmış durumdadır. Cıvatanın düşmesi nedeniyle aşınma lamasının 8,25x9,00 mm'lik bölümü, yay tarafın-

**Fotoğraf 14.** Lamanın, Çene Altında Sıkışmış Durumu

daki çenenin altına girmiş ve sıkışmış durumdadır (Fotoğraf 14).

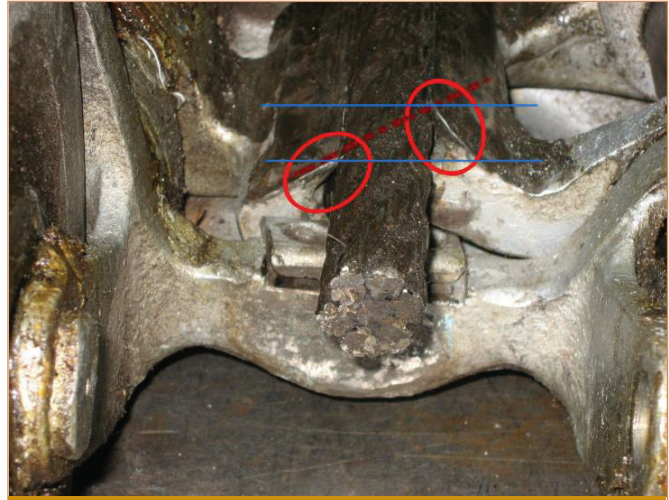
Bu nedenle yay tarafındaki çene ağzı üst noktası ile diğer taraftaki çene üst noktası, aynı düzlemde değildir. Yani yay tarafındaki çene ağzı, diğerine göre üsttedir. Çeneler bu konumdayken, halatı tam anlamıyla kavrayamamış durumdadır. Çene altına sıkışmış lama sonucunu örnek olarak gözlemlemek için, bölgeye halat parçası konularak, çenelerin halatı tam olarak kavrayamaması durumu canlandırılmıştır (Fotoğraf 15).

**Fotoğraf 15.** Halat Parçası İle Çenelerin Halatı Tam Olarak Kavrayamamasının Canlandırılması

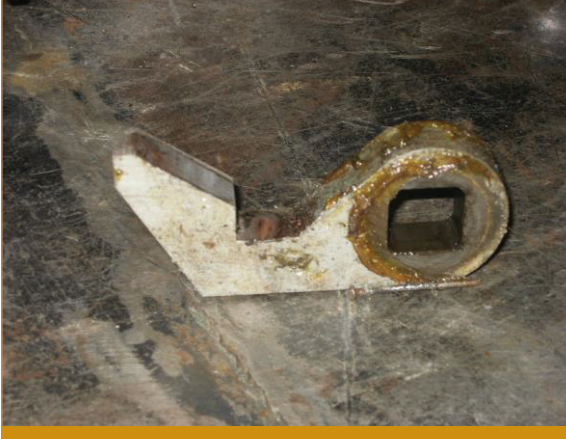
**Fotoğraf 16.** Kilit Parçası

Yay tarafında bulunan ve altına aşınma laması giren çene, ayrıca yay tarafındaki ucundan, ayrı bir kilit parçasına bağlıdır (Fotoğraf 16). Kilit parçası, sistemi kilitlediğinde çene sabitlenmekte ve çenelerin halat üzerinde kaymasını önlemektedir. Kilitleme işlemini gerçekleştiren parçada da herhangi bir kırılma, çatlak gibi hasarlar gözlenmemiştir.

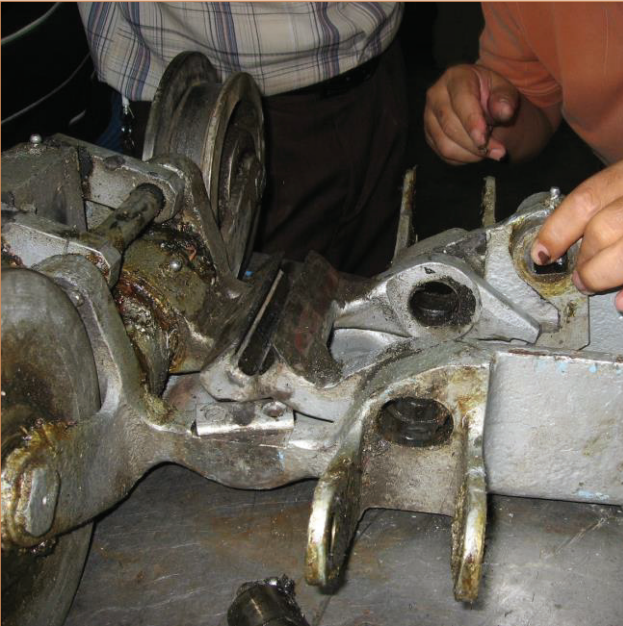
Ancak söküm işlemi sırasında, çenenin yay tarafının, bu parçaya kilitlenmediği ve bu nedenle halatın kaymasına engel olacak konumda olmadığı görülmüştür (Fotoğraf 17). Söküm işlemi yapılmadan önce, çene ile kilit bu konumdadır.

**Fotoğraf 17.** Kilit Mekanizmasının Boşta Olması Durumu

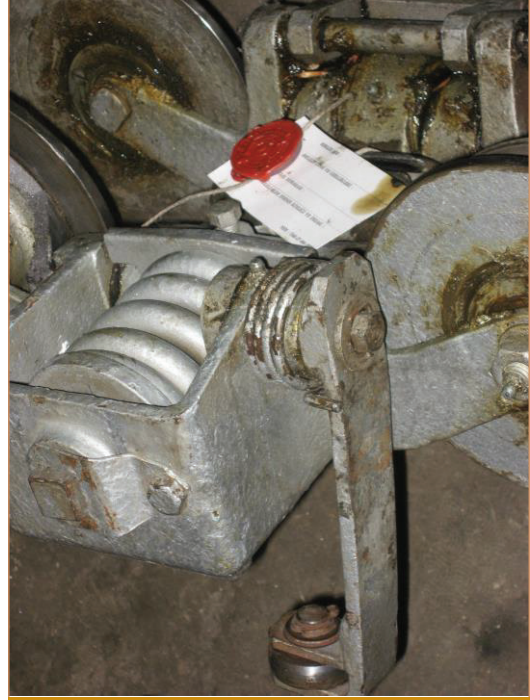
**Fotoğraf 18.** Yayı Çeken Kol

Kilitleme işlemini gerçekleştiren parça diğer taraftan da küçük yaylı kilit parçası ile ana yayın açılıp kapanmasını sağlayan kola bağlıdır (Fotoğraf 18). Bu kol, kabin istasyona girdiğinde, kola göre konumlanmış ayrı bir rayı izlemekte ve yayı çekerek çenelerin açılmasına, dolayısıyla halatın kabin bağlantısından ayrılmasını sağlamaktadır.

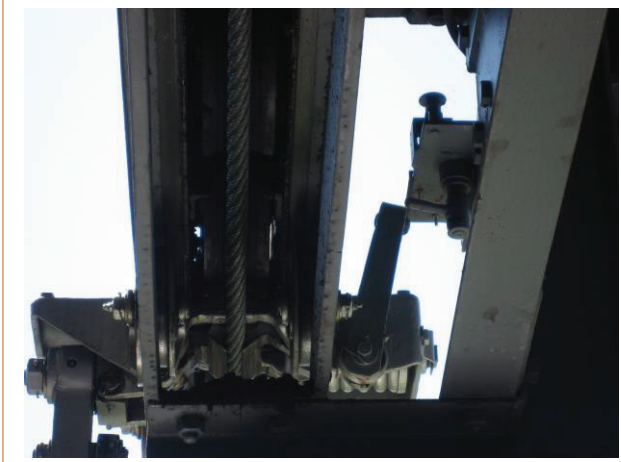
Kazanın oluşumunu anlayabilmek için kol, kilitleme işlemi sağlanmadan dolayısıyla dik konumunu kaybetmiş şekilde sistem çalıştırılmıştır. Kol, bu durumda bile mekanik pim bağlantısına vurabildiğinden, sistem dur konumuna gelememiştir (Fotoğraf 19).

Kazanın meydana geldiği bu bağlantıda, kilitlenme işlemi gerçekleşmediği yani sadece yay kuvveti ile halata tutunma olduğu halde, kol dik pozisyonda kalabilmiş, bu nedenle de sistem elektromekanik dur sistemine takılmadan çalışmaya devam edebilmiştir (Fotoğraf 19).

**Fotoğraf 19.** Kaza Deneme Çalışması Sırasında Kolun Sistemi Durdurması

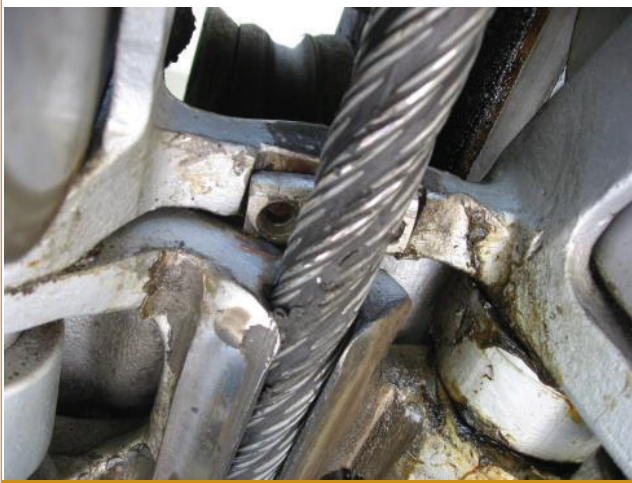
**Fotoğraf 20.** Kaza Denemesi İçin Farklı Bir Kabinde Yapılan Test Öncesi Lamanın Durumu

nemelerle birçok kez çalıştırılmış ve incelenmiştir (Fotoğraf 20). Sadece bir deneyde, aşınma lamasının köşesi, çeneler tarafından kopartılmış şekilde, sistem çalışmasına devam etmiştir.

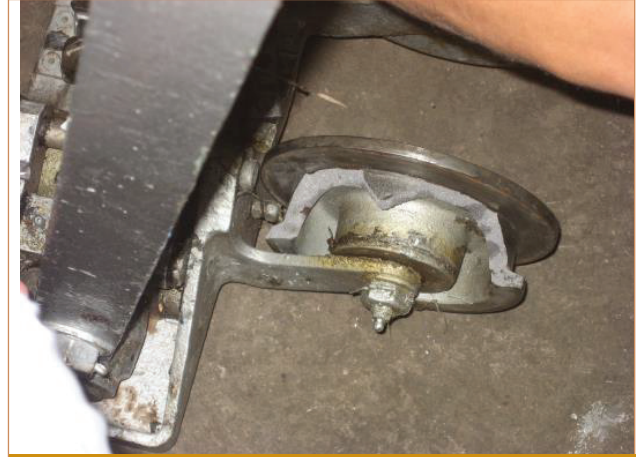
22 ve 86 nolu kabinlerin istasyondaki raylarda hareketini sağlayan ön makaralarında kırılmaların olduğu gözlenmiştir (Fotoğraf 21), (Fotoğraf 22).

**Fotoğraf 21.** "86" Nolu Açık Kabin Makaralarının Durumu

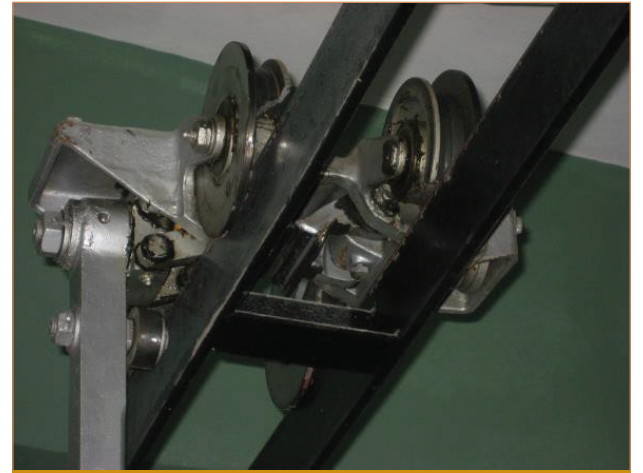
**Fotoğraf 22.** "22" Nolu Kapalı Kabin Makaralarının Sarılan'daki Durumu

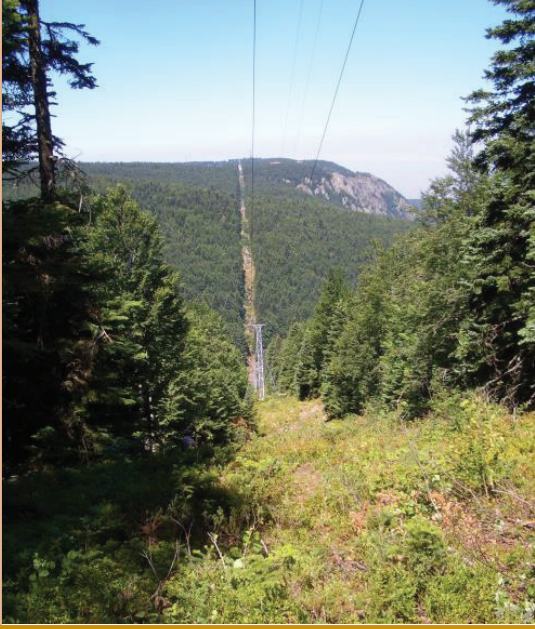
nin bağlantı düzeneklerinin halata sabitlenmesini sağlayan çenelerin, halatı tam olarak kavrayamamasından kaynaklanmıştır. Bunun sonucu, 86 nolu açık kabin, 24.-25. direkler arasında, hat eğiminin yükselmesi nedeniyle halat üzerinde, aşağı doğru kaymış ve 25. direk öncesinde, yüksek bir hızla 22 no.lu kapalı kabine çarpmıştır.

**Fotoğraf 23.** . "25." Direkten Kazanın Meydana Geldiği 24. Direğin, Eğimin ve Düşme Yüksekliğinin Görüntüsü
