TRAFİK KAZALARINDA FREN PATLAMASI YOKTUR...

E. Sabri Atlıođlu ¹

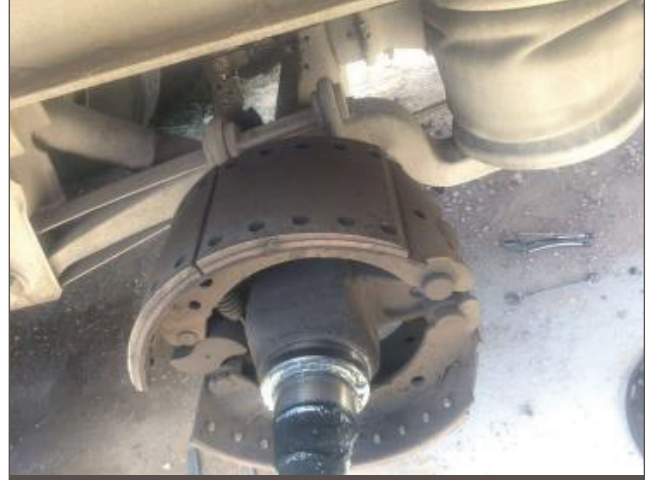
İnceleme sonucu fren balatalarının, pabuçlara çakıldığı

ancak balatalar incelidikçe aralığı ayarlayan (tamircilerin deyişiyle cırcır) dişlerin şaşkırtıcı şekilde tamamen aşındığı, görev yapamaz durumda olduğu görülmüştür. Yani cırcır mekanizmasının (aşınma boşluk ayarı) dişleri tamamen aşınmıştır (Fotoğraf 1). Bu durumda araç frenine basıldığında, dişler tutmamakta, dolayısıyla balata istenen baskıyı uygulayamamaktadır. Yani araçta olması gerektiği gibi fren bakımı yapılmamıştır.

Fotoğraf 1. Aşınma Boşluk Ayar Dişlerinin Durumu

Kazanın temel nedeni hatalı bakım uygulamasıdır. Bir diğer nedeni de, freninin tutmadığını bildiği halde aracı hareket ettiren, 35 yaşında sürücüsünün umursamaz tavrıdır. Diğer yandan da frenlerin tutmadığını söyleyen sürücüye hemen aracı durdurması gerektiğini söylemeyen işverendir.

Yapılması gereken, araç bakımlarının, üreticisi tarafından belirlenmiş sürelerinde, yetkili servislerinde ve yetkili teknik personellerle yaptırılmasıdır. Sadece balataları değiştiren, eksilen yağı tamamlayarak fren sistemine bakım yaptırdığını sanan araç sahipleri ve sürücüler bunun bedelini ne yazık ki yalnız kendi canlarıyla değil, masum diğer insanların da canlarıyla, çok ağır olarak ödemektedirler.
