# BİR İŞ KAZASININ TAHRİBATLI VE TAHRİBATSIZ MUAYENE UYGULAMALARIYLA ANALİZİ

Ersan Gönül<sup>1</sup>, Burak Bayraktaroğlu<sup>2</sup>,  
C. Serdar Sönmez<sup>3</sup>

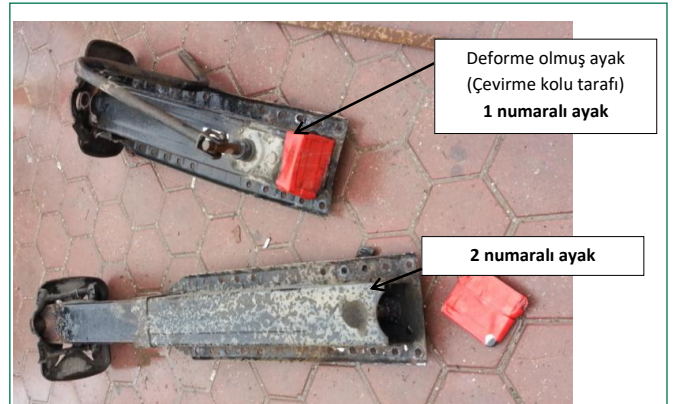
- Dorsenin fabrikanın depo bölümüne, zeminden yaklaşık 1,5 m. yüksekliğe sahip bir rampayla, yükleme kapağı depoya doğru gelecek şekilde yanaştırıldığı ve destek ayaklarıyla bulunduğu yerde konumlandırıldığı,
- Dorsenin, çalışanlar tarafından yükleme yapıldığı sırada dorse destek ayaklarından birisinin deformasyon sonucu kapanması sonucu dengesini kaybettiği, dorsenin dengesinin bozulduğu tarafta bulunan ve yaklaşık 1,5 m. yükseklikten yuvarlanarak ters döndüğü,
- Çevirme kolunun bulunduğu taraftaki dorse destek ayağının tamamen kapanarak deforme olduğu, diğer ayağın ise kazanın meydana geldiği andaki konumunu koruduğu (Fotoğraf 1),

Fotoğraf 1. Destek Ayaklarının Durumu

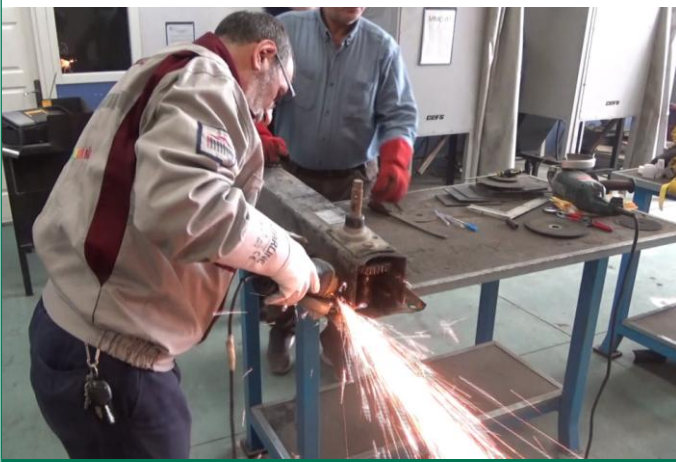
1 numaralı ayak kaynak bağlantıları, taşlama işlemiyle kesilerek, alt (iç) boruya ulaşılmıştır (Fotoğraf 2).

**Fotoğraf 2.** Destek Ayağı İnceleme Aşamaları

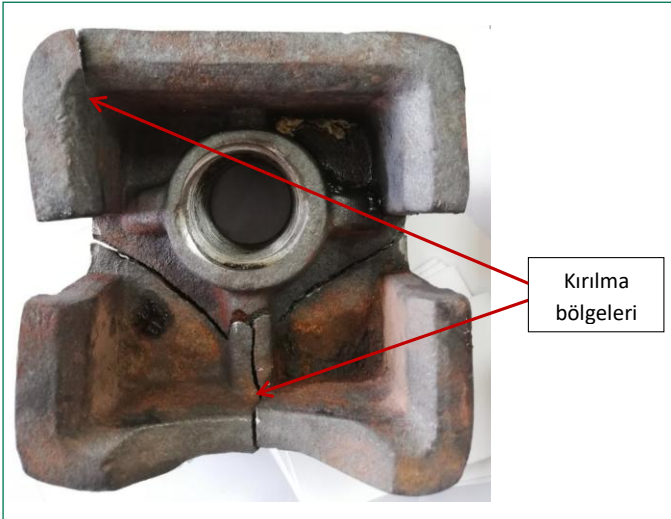
1 numaralı ayakta bulunan, kuvveti milden alt (iç) ayağa aktaran döküm parçanın, 4 parçaya ayrılarak kırılmış olduğu görülmüştür (Fotoğraf 3-5).

**Fotoğraf 3.** 1 Numaralı Ayak Döküm Parça Kırılma Bölgeleri

Dişli milin üzerinde hareket ederek yükü kaldıran döküm parçanın kırılmasının, ölümlü kazanın meydana gelmesine neden olduğu kanaatine ulaşılmıştır (Fotoğraf 3-4-5-6).

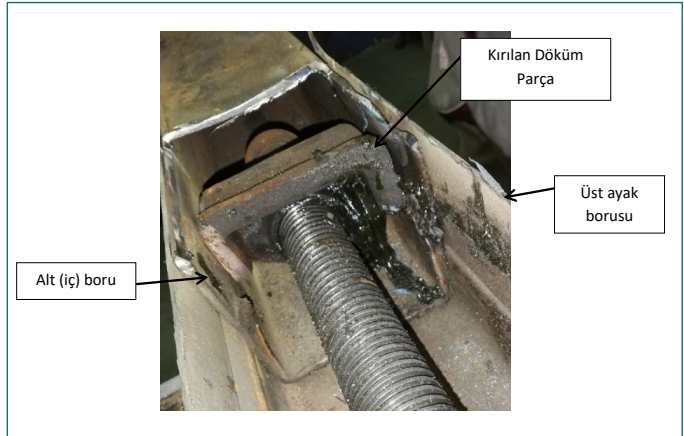
bağı ile bağlı olarak çalışan alt (iç) boru, üst ayak borusu içinde hareket ederek, ayağın kapanmasına neden olduğu belirlenmiştir (Fotoğraf 4).

Kırılma olayının, döküm parçanın milin kenara uzak olan kısmında ve kenarda meydana geldiği görülmüştür (Fotoğraf 4-5-6-7).

**Fotoğraf 4.** 1 Numaralı Ayak Döküm Parça Kırılma Bölgeleri

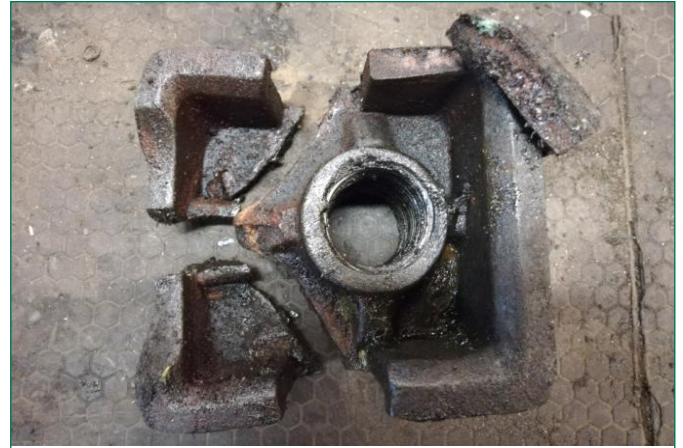
**Fotoğraf 5.** 1 Numaralı Ayak Döküm Parça Kırılma Bölgeleri

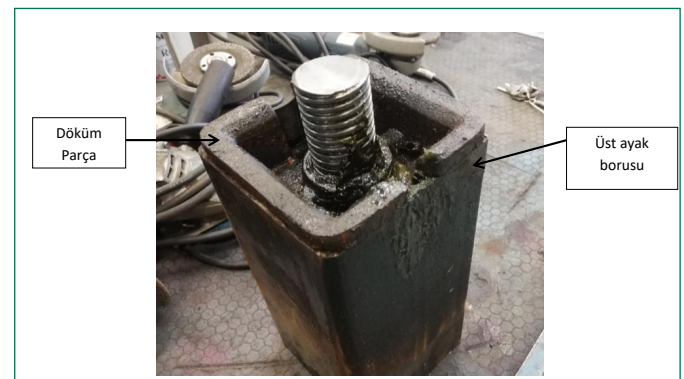
**Fotoğraf 6.** 2 Numaralı Ayak – Alt Boru Döküm Parça Bağlantısı

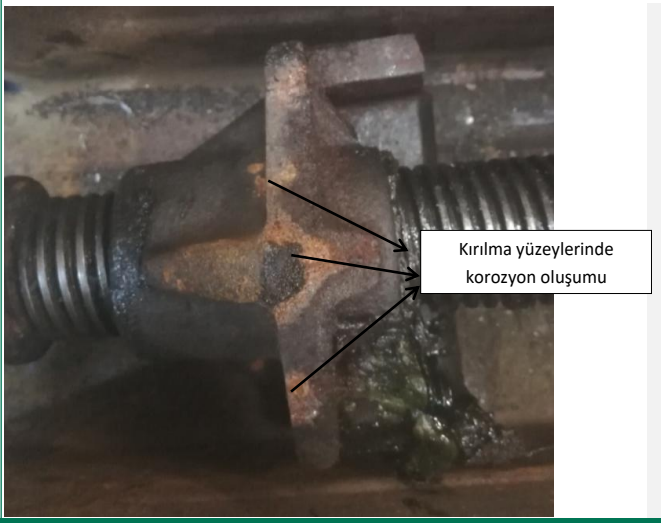
**Fotoğraf 7.** Kırılma Yüzeylerinde Korozyon

Kırılan parça yüzeylerinin temiz kısımlarında (yağdan etkilenmeyen) korozyon oluşumları belirlenmiştir. Çatlak oluşumunun, olaydan çok önce var olduğu kanaatine varılmıştır (Fotoğraf 7).

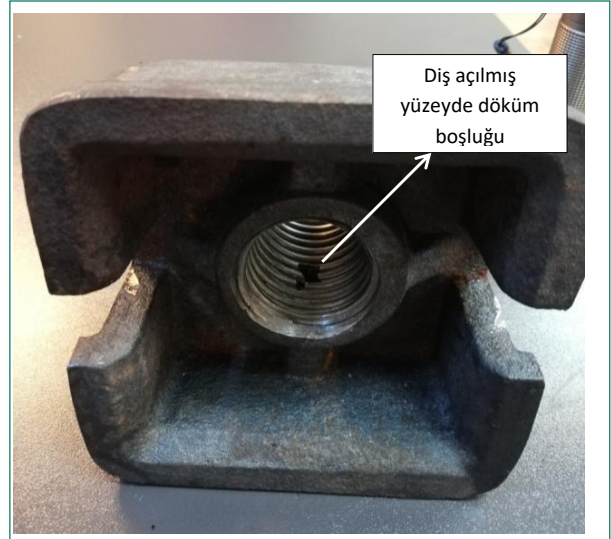
la deforme olmamış ayak kesilerek, döküm parça çıkarılmıştır. Döküm parçanın iç yüzeyinde (diş açılmış kısım) döküm boşluğu bulunduğu görülmüştür (Fotoğraf 9).

**Fotoğraf 9.** 2 Numaralı Ayak Döküm Parça Diş Açılan Bölgede Döküm Boşlukları

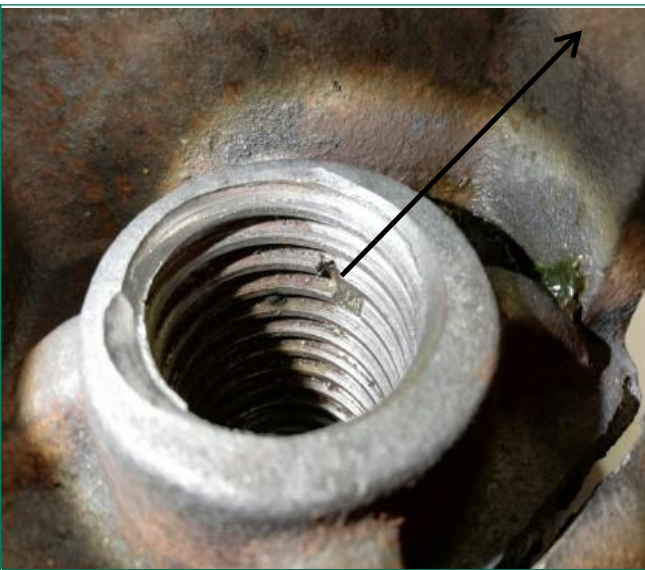
Kırılan parçanın iç yüzeyinde (diş açılan kısım) döküm boşlukları olduğu görülmüştür (Fotoğraf 8).

**Fotoğraf 8.** 1 Numaralı Ayak Döküm Parça (Kırılan Parça) Diş Açılan Bölgede Döküm Boşlukları

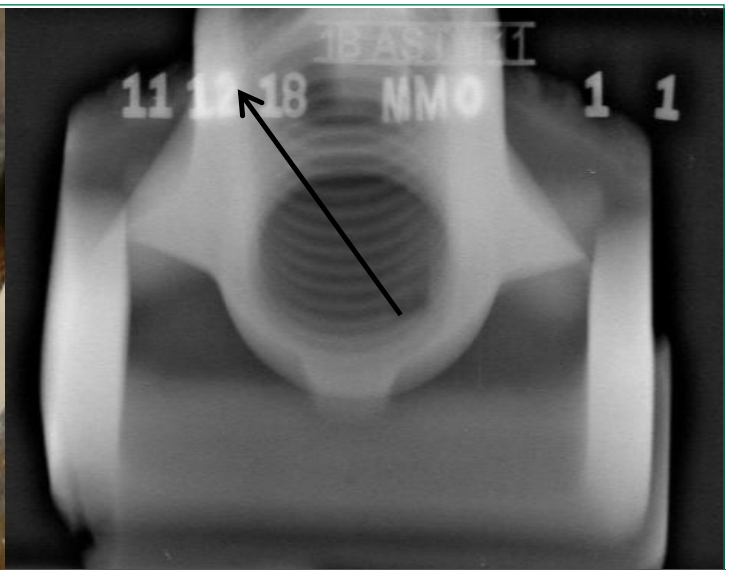
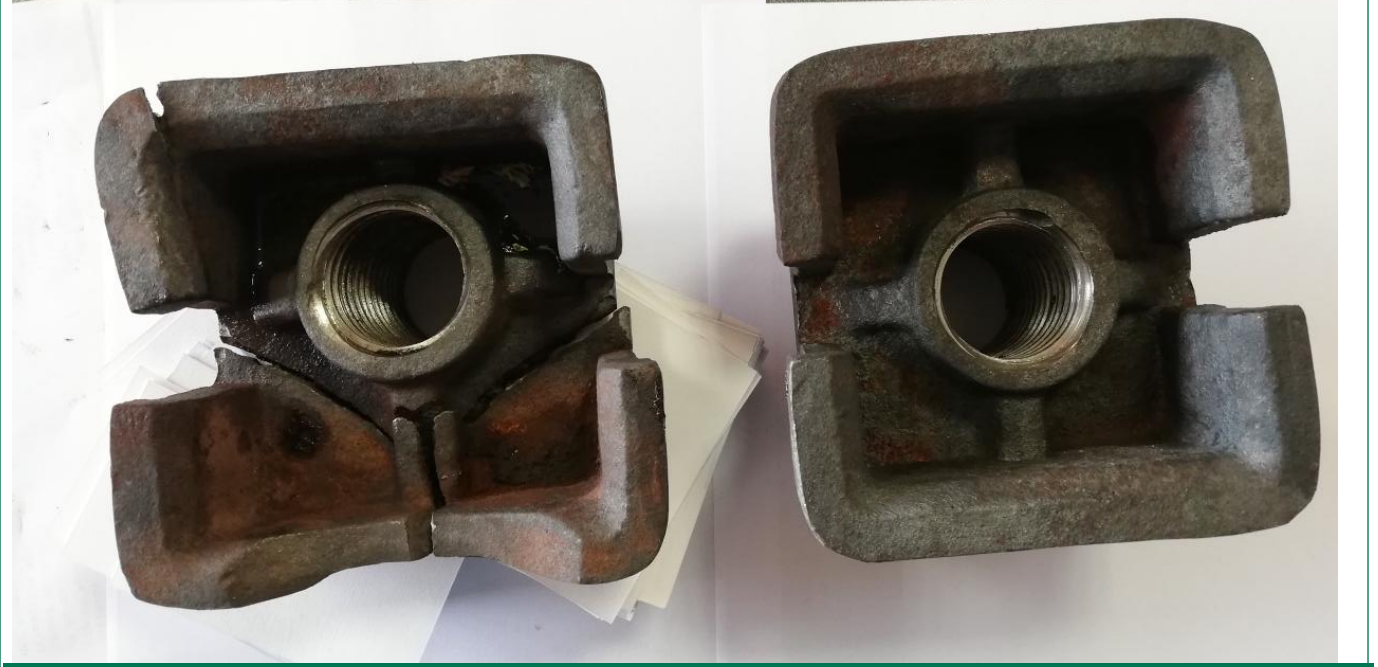
Her iki parça karşılaştırıldığında, kırılan parçanın ölçüsel olarak diğer ayaktan çıkarılan döküm parçadan farklı olduğu görülmektedir. Kırılan parçanın diş açılan kısmı merkezlenmemiştir. Bu durumun, tasarımsal bir farklılıktan mı yoksa döküm hatasından mı kaynaklandığı, tassa-

**Fotoğraf 10.** 1 ve 2 Numaralı Ayak Döküm Parça Ölçüsel Farklılığı

rim bilgileri olmadığından belirlenememiştir (Fotoğraf 10).
