BİR BUHAR KAZANINDA, OCAK PATLAMASININ ANALİZİ

C. Serdar Sönmez¹

1. GİRİŞ

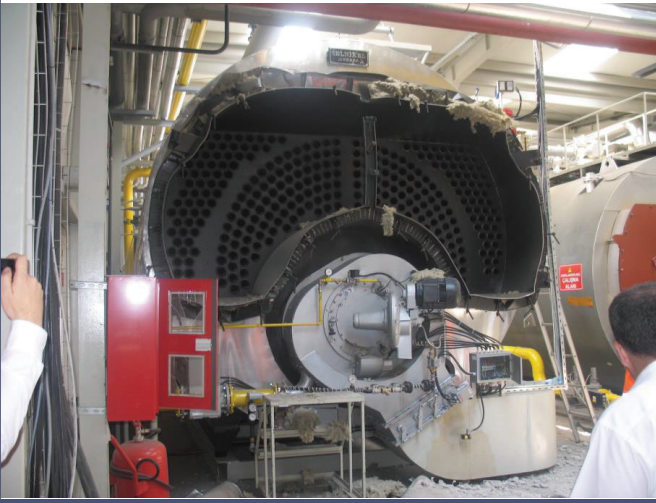
Kaza, fabrikada yeni kurulan buhar kazanının, ilk devreye alma çalışması işlemi sırasında, **kazan içinde yoğun olarak biriken doğalgazın patlaması sonucunda oluşmuştur**. Patlama sonrası, ön duman sandığı kapakları yerinden koparak iç ortama fırlamıştır (Fotoğraf 1).

Fotoğraf 1. Buhar Kazanının, Ocak Patlaması Sonrası Durumu

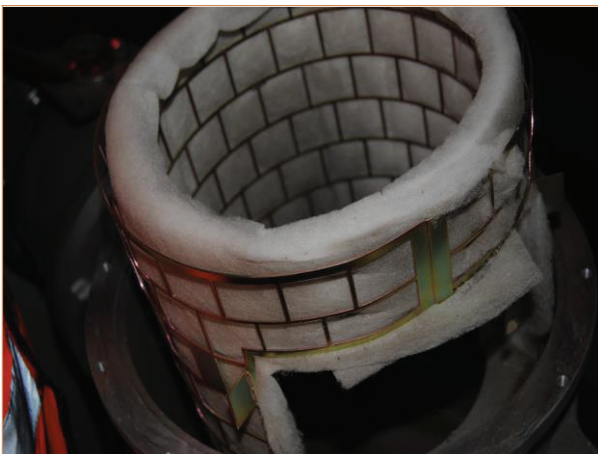
Cihaz üst kapak civataları sökülerek yapılan incelemede, gaz filtresinde herhangi bir hasara rastlanma-

Fotoğraf 2. Doğalgaz Filtresi

mıştır. Dolayısıyla sisteme yüksek basınçlı bir doğalgaz gelişi olmadığı sonucuna varılmıştır.

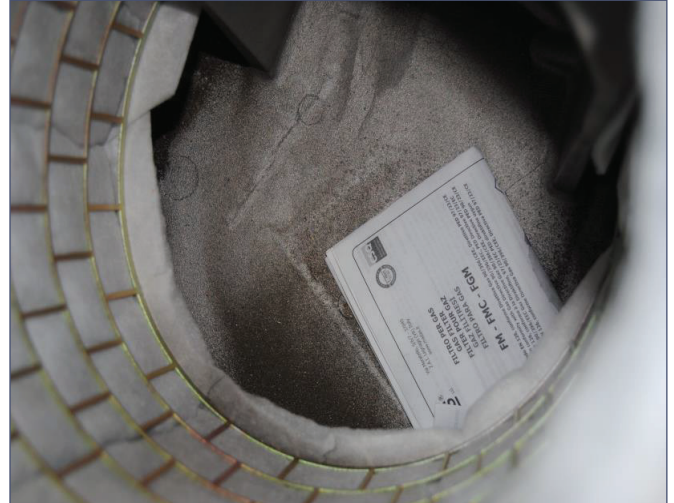
Ancak sökümü yapılan doğalgaz filtresinin (Fotoğraf 2) iç bölümünden, montaj kitapçığı çıkmıştır (Fotoğraf 3). Bu durum, **sistem montaj ve denetiminin, güvenli ve titizlikle yapıldığı konusunda yetersizlik olduğunu düşündürmektedir.**

Fotoğraf 3. Doğalgaz Filtresi İçindeki Montaj Kitapçığı

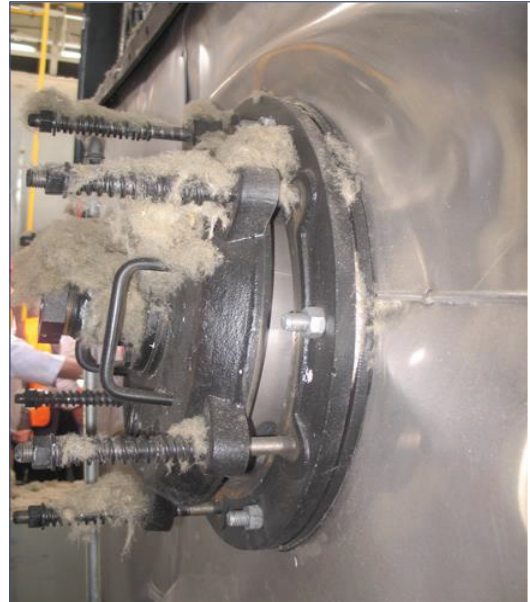
Buhar kazanlarında, ocak (cehennemlik) içinde biriken yakıt patlamalarını soğurmak amacıyla, buhar kazanlarının brülörün karşısına gelen noktasına **"Patlama Kapağı"** monte edilmektedir (Fotoğraf 4).

Bu kapak, ocak patlaması olduğunda devreye girmiştir. Bu durum, kapağın yerine tam olarak oturmamasından anlaşılmaktadır (Fotoğraf 4). **Ancak doğalgazın havadan hafif olmasından dolayı, gazın alev-duman borularının olduğu bölgede toplanması ve patlamanın da bu bölgede olması nedeniyle, basıncın tümüyle**

Fotoğraf 4. Patlama Kapağının Durumu

patlama kapağı yoluyla dış ortama atılması gerçekleştirilememiştir.

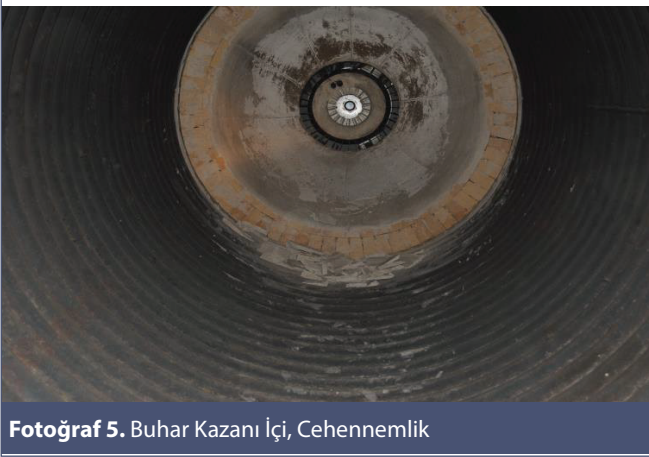
Fotoğraf 5. Buhar Kazanı içi, Cehennemlik

Buhar kazanının arkasında bulunan patlama kapağı sökülerek görüntülenen cehennemlikte (Fotoğraf 5), brülör ve çevresindeki ateş tuğlalarının bulunduğu bölgede, patlama yaşanmış olmasına rağmen, önemli sayılabilecek bir hasar bulunmamaktadır.

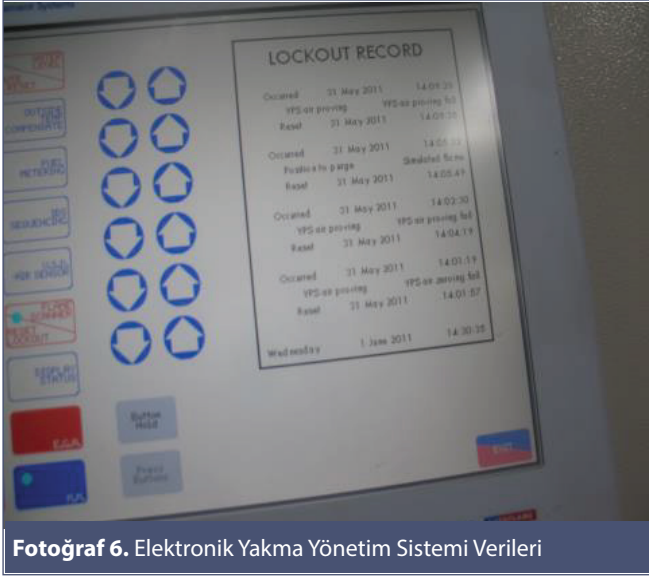
Fotoğraf 6. Elektronik Yakma Yönetim Sistemi Verileri

- Sistemde ilk kez, Türkiye Saati İle (TSİ) **17.01.19'**da, 38 saniye süren bir işlem yapılmış, ancak **17.01.57'**de VPS hava sıfırlaması başarısız olduğundan, buhar kazanı brülörü yakılamamıştır.
- İkinci kez TSİ **17.02.30'**da, **1 dakika 49 saniye** süren

bir işlem yapılmış, ancak **17.04.19'**da VPS hava denemesi başarısız olduğundan, buhar kazanı brülörü yine yakılamamıştır.

- Üçüncü kez TSİ **17.05.32'**de **17 saniye** süren **17.05.49'**da tamamlanan işlemde başarılı olunarak **simule alev** yani **pilot alev** elde edilmiştir.

- Brülördeki pilot alevin oluşması sonrası haber verilen ana yüklenici firma Şantiye Şefinin kazan daire-sine gelmesi arasındaki süre **3 dakika 39 saniyedir** (**17.05.49'**dan, **17.09.28'**e kadar).

- Dördüncü ve son denemede sistemin son kayıtlarında, kazanın meydana geldiği 14.09.35 / TSİ-**17.09.35'**te, **7** saniye süren bir işlem yapılmış, ancak 17.09.35'da VPS hava denemesi başarısız oldu ifadesi ile gaz kesilmiştir. Dolayısıyla patlama, bu saatte meydana gelmiştir. Bu durum kazanı devreye alan kazan üretici firma yetkilisi dışında, diğer kazazedeler tarafından da teyit edilmektedir. Buhar kazan üretici firma yetkilisi ise brülördeki pilot alevi gördüğünü bu nedenle, sistemi kapatmak üzere panoya yöneldiğini ifade etmektedir.

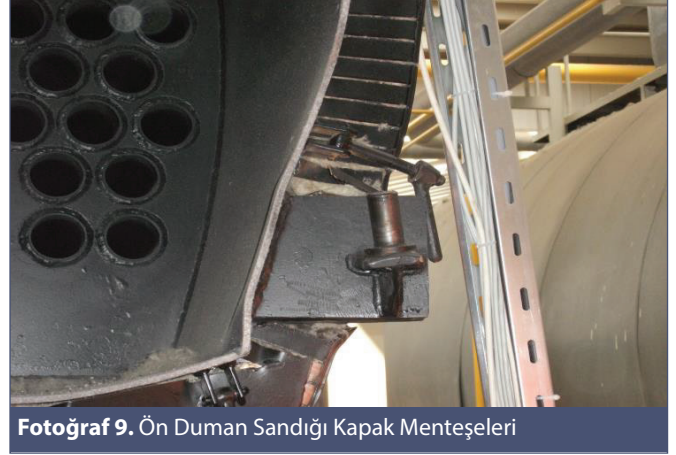
Ön duman sandığı kapaklarının yerinden çıkmasında, kapak menteşelerinin kilitli tip (her iki taraftan kapalı) olmaması ve kapak sıkma civatalarının, mafsalı kelebek tip olması etkili olmuştur (Fotoğraf 9).

Fotoğraf 9. Ön Duman Sandığı Kapak Menteşeleri

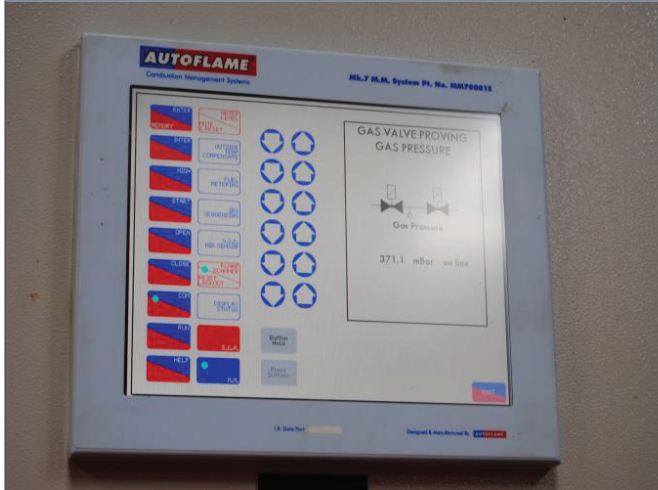
- Buradaki son işlemde, **cihaz kayıtlarına göre SİMULE ALEV (PİLOT ALEV) OLUŞMAMIŞTIR.**
- Sistem kayıtlarında, Otomatik Gaz Sızdırmazlık Kontrolü Cihazı içindeki gaz basıncı, en son **371,1 mbar** olarak okunmaktadır (Fotoğraf 7).

Fotoğraf 7. Otomatik Gaz Sızdırmazlık Kontrolü Cihazı İçindeki Gaz Basıncı

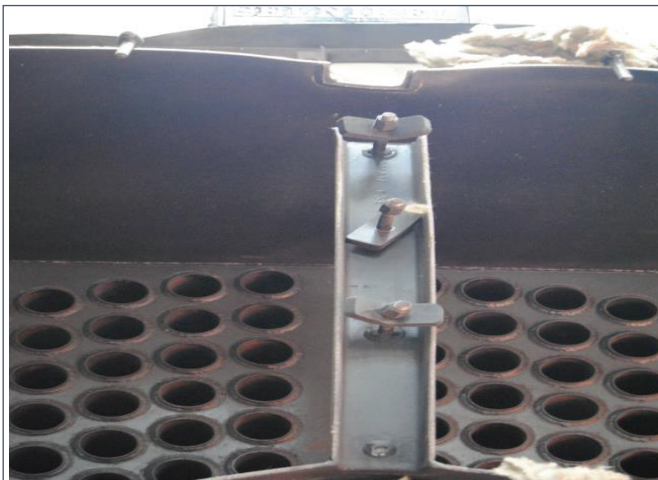
Ön duman kapakları, orta bağlama noktasındaki lamaları (Fotoğraf 8) eğerek ve kopararak, buldukları yerden çıkmıştır.

Fotoğraf 8. Ön Duman Kapakları, Orta Bağlama Noktası Lamaları

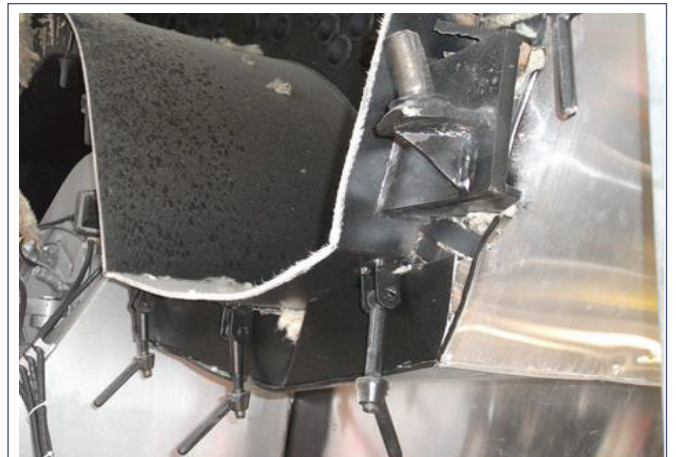
Ön kapaklar, patlamanın etkisiyle bükülmüşler ve çevresel mafsalı kelebek tip civatalardan sıyrılarak fırlamışlar-

dır (Fotoğraf 10). Civataların çoğunun kopmadan kazan üzerinde kalması, bunun bir göstergesidir.

Fotoğraf 10. Mafsalı, Kelebek Tip Sıkma Civataları

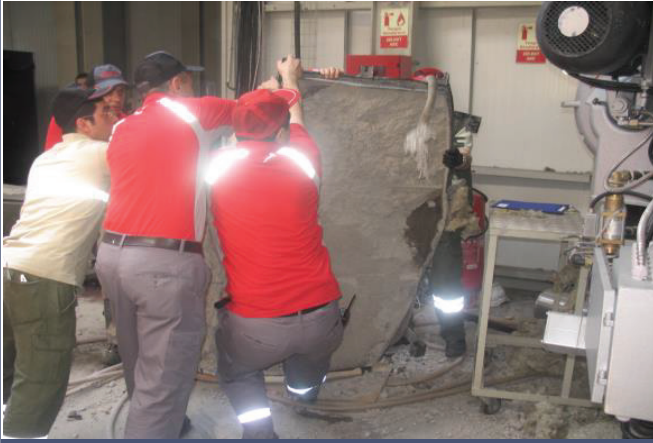
Buhar kazanına karşıdan bakıldığında, sağ tarafta olan ön sağ duman kapağı, buhar kazanının yaklaşık 2 m önüne düşmüştür. Her bir kapağı, 2-3 kişi ancak kaldırılabilir. (Fotoğraf 11).

Fotoğraf 11. Sağ Ön Duman Kapağı

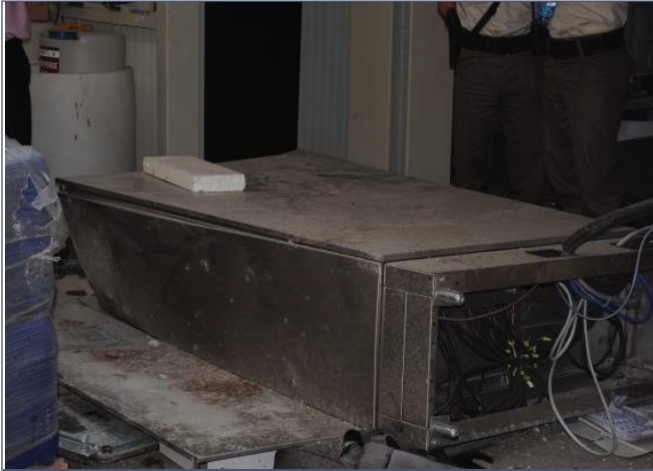
Patlamanın etkisi, öncelikle en zayıf/yakın nokta olarak, buhar kazanının ön duman kapaklarından, buhar kazanına karşıdan bakıldığında **sol tarafta** olanını etkileyerek koparmıştır. Sol ön kapak, önce çarpmanın etkisiyle makina mühendisine çarparak hayatını kaybetmesine yol açmış, sonra elektrik panosuna çarparak onu devirmiş; ardından tesisat borularından sekerek, su arıtma sistemini oluşturan makina grubuna çarparak onu da devirmiş, ardından da su pompalarına hasar vererek durmuştur (Fotoğraf 12-13-14-15-16).

Fotoğraf 12. Devrilen Elektrik Panosu

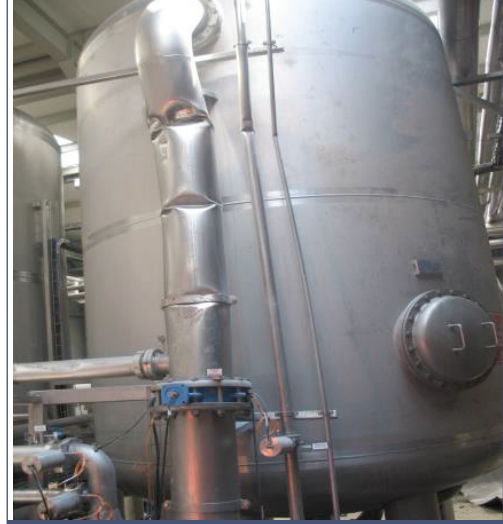
Sol ön duman kapağı, elektrik panosundan sonra tesisat borularına hasar vermiş (Fotoğraf 13), daha sonra arka bölümdaki su arıtma cihazına doğru yol almıştır.

Fotoğraf 13. Tesisat Boruları

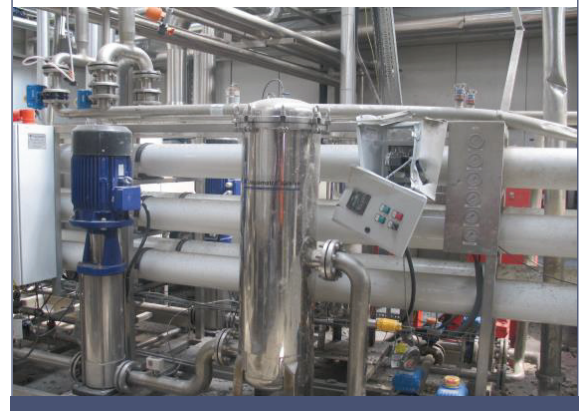
Sol kapak, tesisat borusundan sekerek, arkada bulunan su arıtma cihazına da hasar vererek, döndürmüştür (Fotoğraf 14). Bu bölgede oluşan hasar, elektrik panosu, cihazlar ve tesisatlardır (Fotoğraf 15).

Fotoğraf 14. Su Arıtma Cihazındaki Hasar

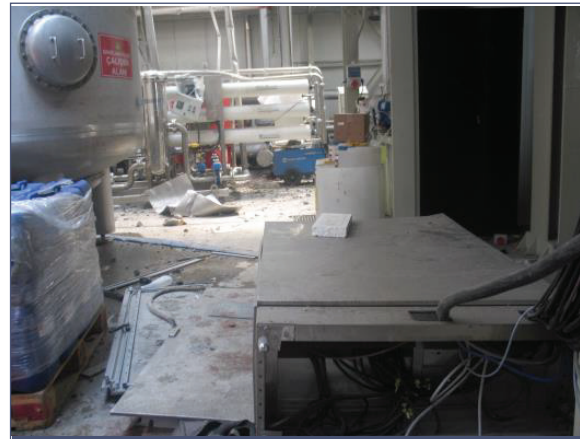
Fotoğraf 15. Kazan Dairesinde Oluşan Hasarlar

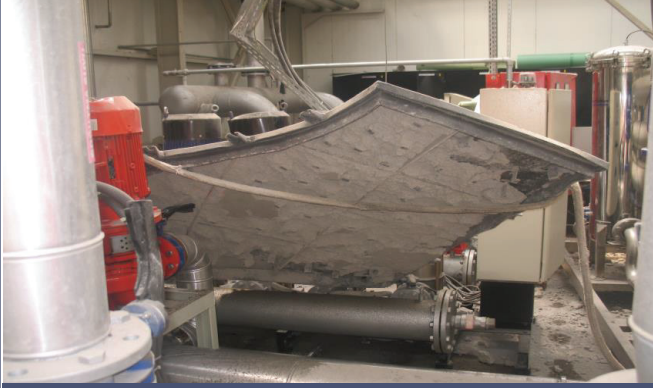
Su arıtma makinasından da seken sol ön kapak, yangın pompalarının da bulunduğu pompa grubuna da hasar vererek durmuştur (Fotoğraf 16).

Fotoğraf 16. Sol Kapağın Patlama Sonrası Durabildiği Yer

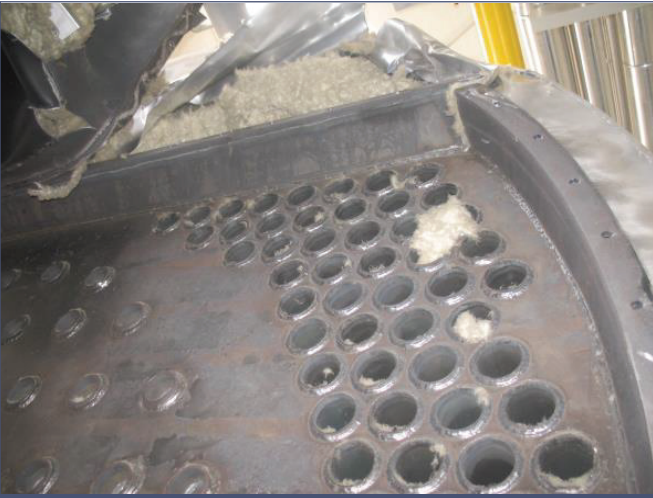
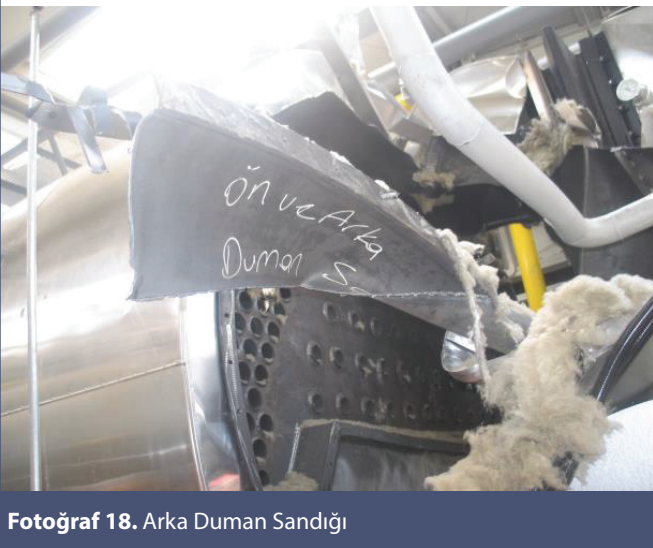
Arka duman sandığı da, bağlantı civatalarını kopartarak ayrılmıştır (Fotoğraf 17-18).

Fotoğraf 17. Arka Duman Sandığı

Fotoğraf 18. Arka Duman Sandığı

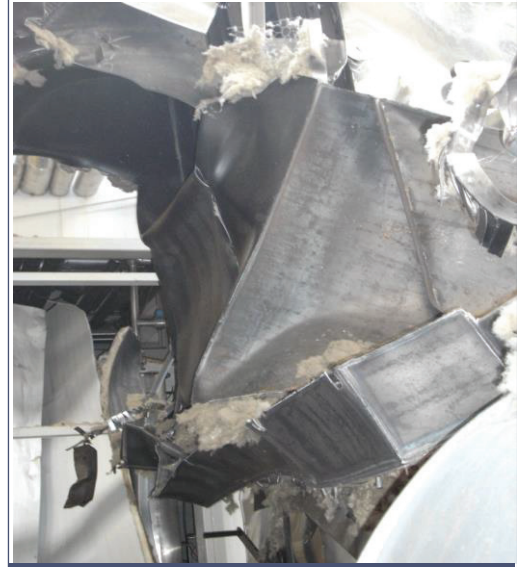
Arka duman sandığı ise basıncın etkisiyle, bulunduğu yerdeki civataları keserek, ekonomizere kadar yapışmıştır (Fotoğraf 19).

Fotoğraf 19. Arka Duman Sandığı Durumu

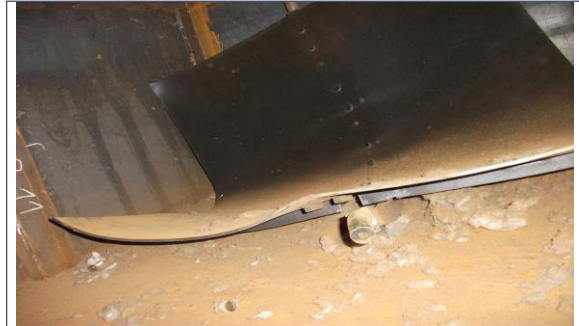
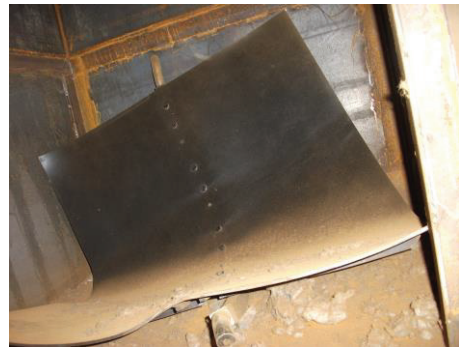
Olay sonrası yapılan incelemede, buhar kazanı çıkışındaki **bacaya doğrudan bağlantı yapan hava klapesinin hasar görerek koptuğu**, ekonomizer çıkışı baca bağlantı-

sının da kapalı olduğu gözlenmiştir (Fotoğraf 20-21). Kopan baca bağlantı sacının kapalı olduğu, kapatma sacının karşı basınç etkisiyle iç bükey konumuna gelmesinden ve ekonomizer sonrasındaki bacada hasar olmamasından anlaşılmaktadır.

Fotoğraf 20-21. Ekonomizer Çıkışı Baca Bağlantıları

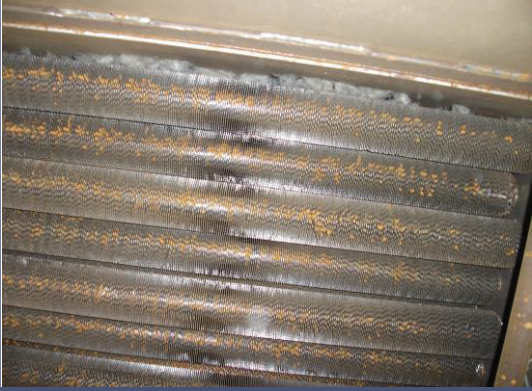
Üretim gerekliliği nedeniyle ekonomizer içindeki boru demetlerinin sık olması (Fotoğraf 22), baca gazlarının ge-

Fotoğraf 22. Ekonomizer İçindeki Boru Demetleri

çişini zorlaştırmaktadır. Bu nedenle **özellikle ilk deneme çalışmasında, baca gazlarının ekonomizlerden geçirilmeyerek, doğrudan bacaya verilmesi gerekmektedir.**

Nitekim kazanı üreten aynı zamanda montajını da yapan firma tarafından hazırlanan föyde, *"Ekonomizerlerin İşletmesinde Dikkat Edilmesi Gereken Hususlar"* başlığı altında; **"... İlk işletme anında ve kazan tam rejime girmeden ekonomizlerden duman gazı geçirilmemelidir, baypas hattı kullanılmalıdır."** şeklinde bilgi yer almaktadır.

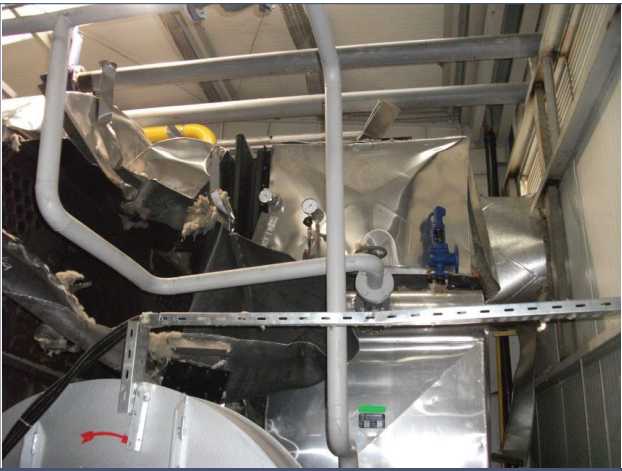
Fotoğraf 23. Buhar Kazanı Arkasının Genel Durumu

Buhar kazanının ekonomizer sonrasındaki kazan dairesinin dış duvarında bir miktar hasar gözlenmekle birlikte **bacada herhangi bir hasar bulunmamaktadır** (Fotoğraf 23).
