# Havacılıkta Organizasyonel Kazalar: B-737 Max Uçak Kazalarının Mühendislik Perspektifinden İncelenmesi

## The Organizational Accidents in Aviation: An Investigation of B-737 Max Aircraft Accidents from the Engineering Perspective

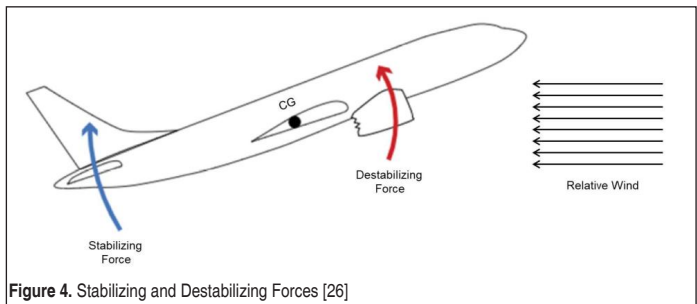
Figure 4. Stabilizing and Destabilizing Forces [26]

Eventually, B-737 Max was manufactured equipped with larger engines than its immediate predecessor B-737 NG [25]. And as mentioned before, "engine re-positioning" has brought the pitch-up tendency and vertical instability phenomena that force the aircraft to stall. MCAS, that is a software-based solution used for stabilizing force as shown in Figure 4.

asırlık eski 737 uçak gövdesini daha büyük motorlarla güçlendirmenin uçağın aerodinamik ve operasyonel performansını temelden değiştireceğini bildikleri ön görülmektedir. Şekil 6’da gösterildiği üzere, Boeing’in Seattle tesislerinde 2012 yılında yapılan testler yeni motorların uçuşta anormal halde yükselme eğilimi ve sonuçta yüksek hücum açısı nedeniyle tutunamamaya sebebiyet veren aerodinamik dengesizlik yarattığını ortaya çıkarmıştır.

Yapılan testlerde, yüksek hücum açılarında, uçağın burnu gökyüzüne doğrultulduğunda, motorların adeta bir kanat gibi, ek bir kaldırma sağlayarak uçağı daha da yüksek bir hücum açısına zorladığı gözlemlenmiştir.

Boeing, tutunamama sorununu Şekil 6’da yer alan dengeleyici kuvveti otomatik devreye sokan bir yazılımla (Manevra Karakteristiği Güçlendirme Sistemi (MKGS, Maneuvering Characteristics Augmentation System-MCAS) çözüm yoluna gitmiştir. Şekil 7’de gösterildiği üzere amaç, ani tutunamama durumuna karşı yatay dengeleyiciyi otomatik olarak harekete geçirerek irtifanın süratle çevrilmesini sağlamaktır. Böylece hız kazanımı ve havada tutunmanın sağlanması amaçlanmaktadır. Bu durum, pilotajda “irtifanın süratle çevrilmesi” olarak isimlendirilmekte ve havada tutunamama durumunda bir acil durum manevrası olarak kullanılmaktadır.

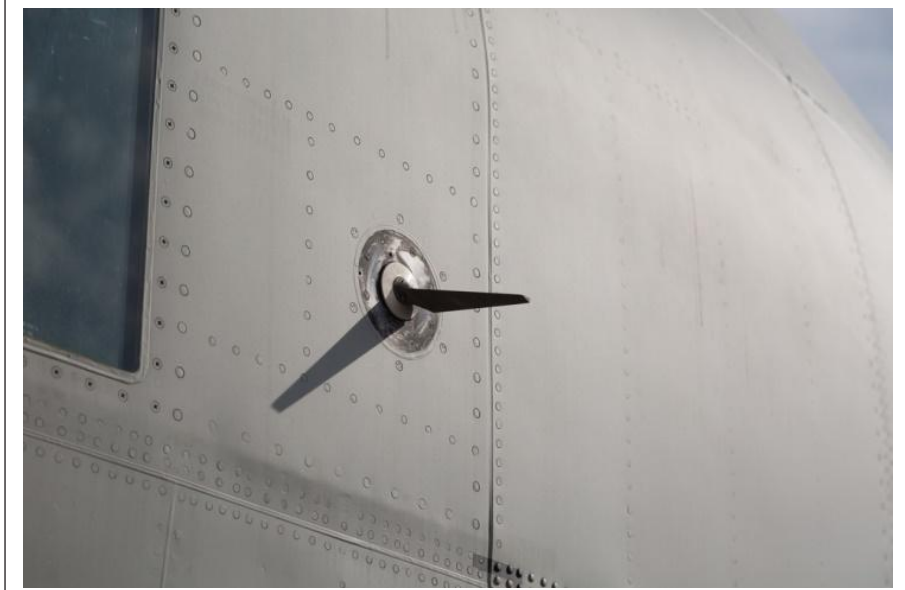
**Şekil 3.** Uçağın Her İki Tarafında Bulunan AoA Sensörü

leyen karakteristiklerin deęerlendirilmesi amacıyla son derece önemli olan hücum açısının derecesi, Şekil 3’te uçak üzerinde gösterilen sensörler tarafından algılanmaktadır.

- 23.19.02’den düşme zamanı olan 23.32.12’ye kadar uçağın AoA sensörleri arasındaki 210’lik fark hiç değişmemiştir.
- Uçuş sırasında oto-pilota bağlanıldığına dair işar alınmamıştır.
- 23.22.00’de flapların nötr duruma getirilmesinin hemen ardından kaptan ve ikinci pilot kontrolü almak için müdahalede bulunmuşlar, MCAS ve kokpit mürettebatı arasındaki mücadele düşme anına kadar devam etmiştir.
- Uçuş müddetince düzeltilmiş hava sürati (Computed Airspeed) ve irtifa parametreleri sağ ve sol sensörler açısından farklılık göstermektedir.
- Yaklaşık 13 dakika süren toplam uçuş zamanının çoğunda kaydedilen irtifa 5.000 feet civarında dalgalanmış ve sabit bir irtifa değerine yerleşmemiştir.
- Kalkışa müteakip sol lövyeye (Yoke) titreşimi etkinleşmiş, UTC 23.22 sıralarında,

- 05.39.00: Sol ve sağ AoA sensörlerinden kokpite aktarılan veriler arasında oluşan yaklaşık 59°'lik fark 05:43:30'a kadar devam etmiştir. Aynı zaman aralığında sol yoke'ta titreşim aktif olarak kalmıştır.
- 05.40.50: Kaptanın 14.000 feet irtifaya tırmanma isteğine kule olumlu cevap vermiş ancak bu isteklerini yerine getirmeleri mümkün olamamış ve uçağın arzu edilen uçuş rotasına yerleşmesi sağlanamamıştır. Bunun üzerine kaptan kuleden kalktıkları piste tekrar dönmek için müsaade istemiştir.
- 05.43.21: Uçağın bu durumda yaklaşık 5000 feet/dakikalık alçalma oranı (Varyo) ile yere yaklaştığı görülmektedir. Pilotlar 180 libreye yakın bir karşı tazyik ile burnu yuları kaldırmaya çalışsalar da başarılı olamamışlardır [17].

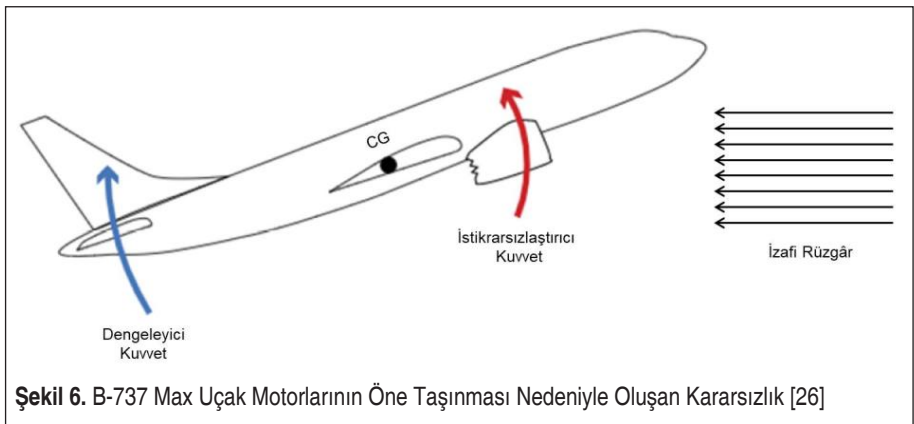
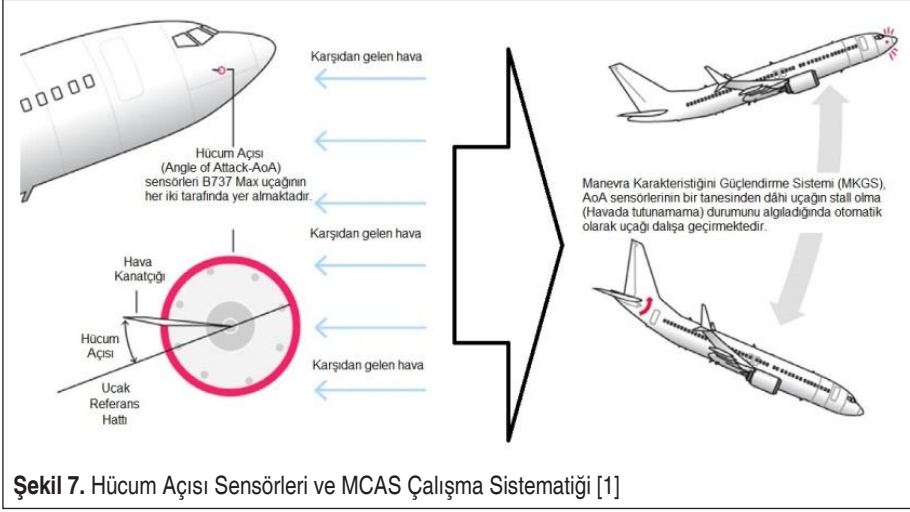
**Şekil 7.** Hücüm Açısı Sensörleri ve MCAS Çalışma Sistematiği [1]

Sistem mimarisi açısından bakıldığında buradaki sorun B-737 Max’in üzerindeki iki AoA sensörünün bir tanesinden dâhi burnun aşırı kalktığına dair veri alınması durumunda MCAS’in bu sinyali doğru kabul ederek uçağın kumandasını devralması ve dalışa geçirmesidir. Pilotların MCAS’i devreden çıkarmaya yönelik müdahalelerine rağmen, yazılımdan dolayı uçak bütünüyle pilotlar tarafından kumanda edilebilir hale geçmemekte ve kısmi olarak dahi olsa otopilot kontrolünde kalmaktadır. Bir anlamda uçak, pilotların müdahalesine rağmen otopilottan çıkmamaktadır [27].

aracılığıyla sistemlerin kullanıcısı olan ilgili personele aktarılmaktadır. Bu nedenle, uçakta arka planda çalışan sistemlerden pilotların haberdar olmalarına gerek yoktur. Personelin, uçuş emniyetini ön planda tutacak şekilde, arayüzleri uygun şekilde kullanmaları yeterli kabul edilmektedir. Ancak MCAS için durumun çok farklı olduğu düşünülmektedir. MCAS, pilotların uçuşa konsantrasyonlarında fayda sağlayacak ve uçuş emniyetini artıracak bir sistem olarak tasarlanmışken, sadece bir AoA sensörü verisinden yola çıkılarak MCAS' in devreye girmesi sebebiyle uçuş emniyetini tehlikeye düşüren bir sistem haline dönüşmüştür. Her iki kazada da MCAS' in aralıklı olarak otopilot kontrolü ile “yere çarpana kadar” uçakları dalış pozisyonunda tuttuğu gözlemlenmektedir [16,17].

Yapılan risk değerlendirmesinde, AoA sensörlerinin hatalı veri üretmesi nadir gerçekleşen bir olay ve bu nedenle MCAS' in gelen hatalı veriyi esas alarak devreye girme olasılığının düşük olduğu düşünülebilir ancak

MCAS' e bağlı kazanın şiddetinin yüksek olması sebebiyle risk indeksi çok yüksek bir durum olarak gözlemlenmektedir [28].

B-737 Max uçakları üzerinde iki adet AoA sensörü bulunmakta ve bu sensörlerden bir tanesinin burnun aşırı yükseldiğine dair veri aktarması durumunda uçak otopilot kontrolünde dalışa geçmektedir. Boeing'in aynı segmentte yer alan Airbus A320 ile mukayesesinde benzer tip uçak olan A320 uçağında 2 adet sol tarafta aynı yatay düzlemde ve 1 tane sağ tarafta olmak üzere 3 adet AoA sensörü bulunmaktadır [36]. Airbus uçağındaki 3 adet sensörden alınan verilerde bir oylama prensibi (Voting principle) uygulanmaktadır. Bu prensip gereğince, hangi iki sensörün verisi birbirine uyuyorsa diğer veri saf dışı bırakılmaktadır. Bir anlamda otopilot AoA sensörlerinden alınan verilere göre, hareket tarzına oy çokluğuyla karar vermektedir. Konunun hassasiyetine binaen, Airbus A320 uçağına ait Uçuş Mürettebatı Operasyonel El Kitabı'nda (Flight Crew Operational Manual-FCOM); "Yüksek hücum açısı koruması diğer korumaların hepsinden daha önemlidir." ifadesi yer almaktadır [37]. Airbus A320'deki AoA sensör mimarisi ve algoritmasının uçuş emniyetini yükselttiği gözlemlenmektedir.
