## YATAK HASARLARI (II)

*Mustafa YAZICI*

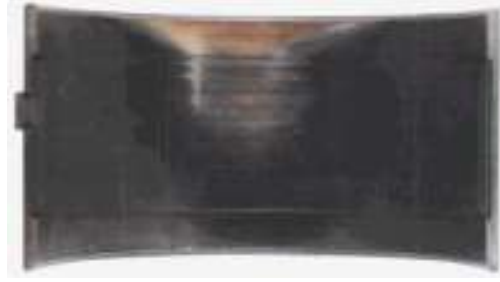
**Arıza :** Yanlış şekil ve hizalamadan dolayı kenar yüklemesi

**Görünüş :**

- a) Yatak kenarları boyunca parlak çizikler
- b) Kenarlar boyunca aşırı aşınma
- c) Kenarlar boyunca kaplamanın muhtemelen dökülmesi ve karıncalaşması.

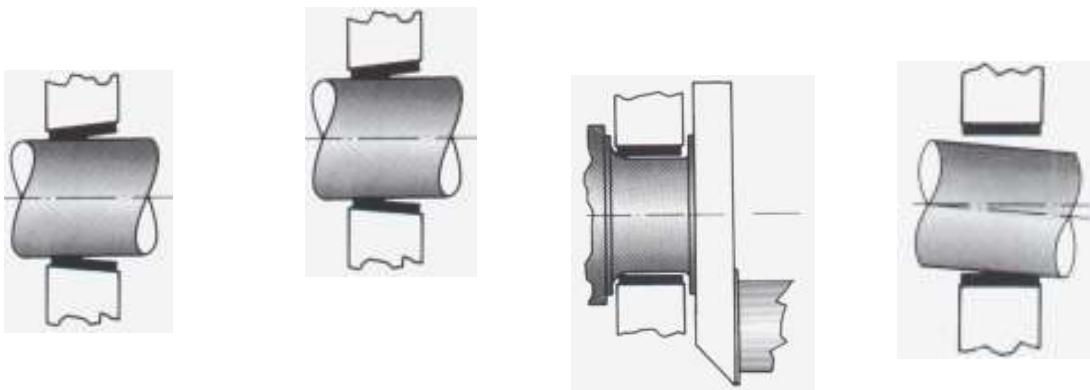
**Arıza:** Tek taraflı kenar yüklemesi

**Görünüş :** Yatak hilallerinin biri veya her ikisinin sadece tek tarafında parlak çizikler ve aşırı aşınma

Muylunun konik Konik blok yuvası Krank mili aksenel Krank milinin aksininin taşlanması gezintisinin fazla olması bozulması

Yatak kenarı boyunca çizikler Yatak kenarı boyunca aşınmalar

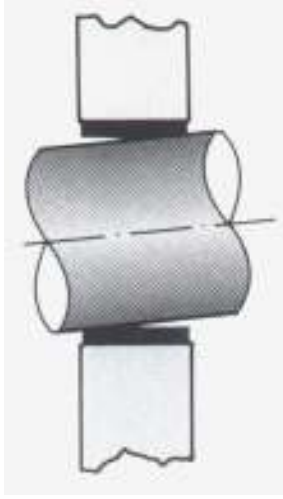
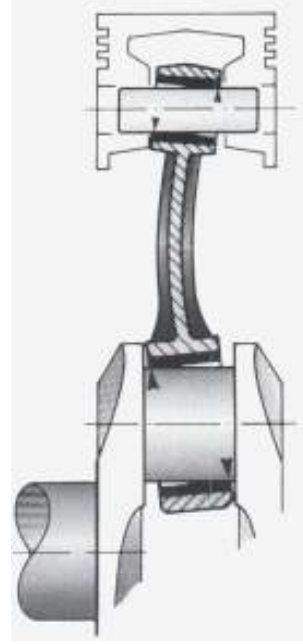
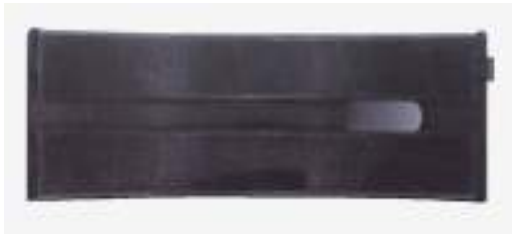
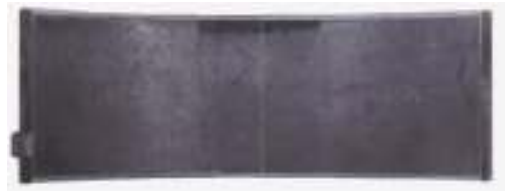
**Arıza : Çaprazlama kenar yüklemesi**

**Görünüş :** Alt ve üst kol muylu yataklarının aksi istikametteki uçlarının aşınması.

Hafif hasarlarda sadece yüklü alanlarda görülür.

**Nedenler :** Aynı hizada olmayan muylu ve/veya

blok yuvası

Muhafazanın de formasyonu

Biyelin eğilmesi veya burulması

Piston kolunun (Biyel) eğilmesi

Yatak kenarlarında aşınma

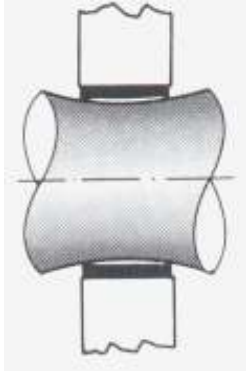
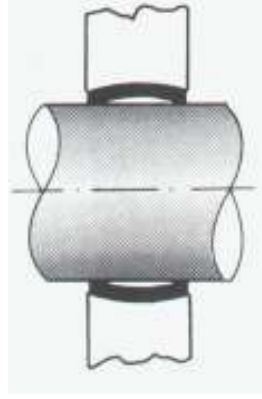
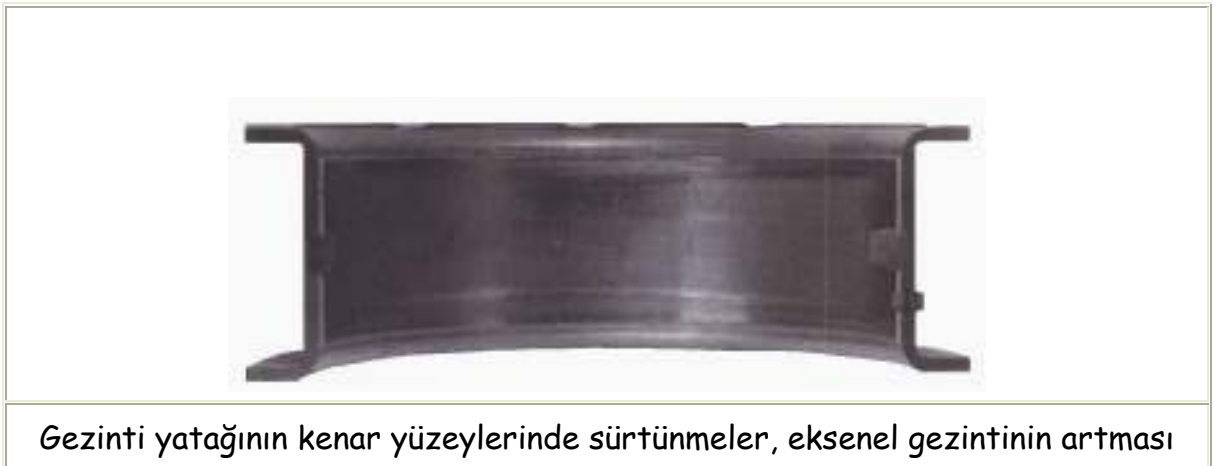
**Arıza :** Her iki uçta kenar yüklemesi

**Görünüş :** Alt yatak ya da her iki yatak ucunda

aşırı aşınma

**Nedenler** : Muylunun içbükey taşlanması

(Kum saati şeklinde)

Blok yuvasının dışbükey (fıçı) şeklinde olması

Muylu radyüslerinin fazla olması (c)

Krank milinin aksenal boşluğunun fazla olması

Muylunun içbükey taşlanması Yatak yuvasının de formasyonu Radyüs fazla

Gezinti yatağının kenar yüzeylerinde sürtünmeler, aksenal gezintinin artması

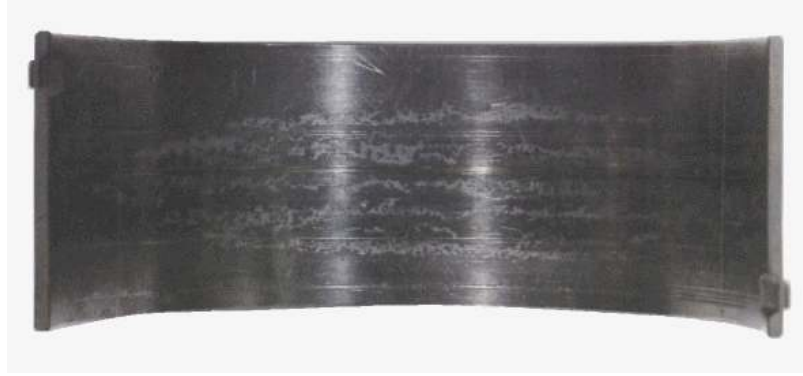
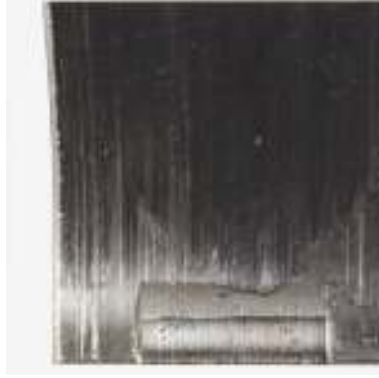
**Arıza** : Yatak merkezinin aşırı yüklenmesi

**Görünüş** : Yatak merkez alanında aşırı aşınma, aşırı yüke bağlı olarak çalışma yüzeyinde muhtemelen çatlaklar.

Kaplama malzemesinin lekelenmesi, sürtünme izleri

**Nedenler** : Dışbükey taşlanmış krank muylusu

(fıçı şeklinde)

Blok yuvasının içbükey oluşu (kum saati şeklinde)

Yağlama yağı yetersiz

Krank mili dışbükey taşlanmış Blok de formasyona uğramış ( Dışbükey )

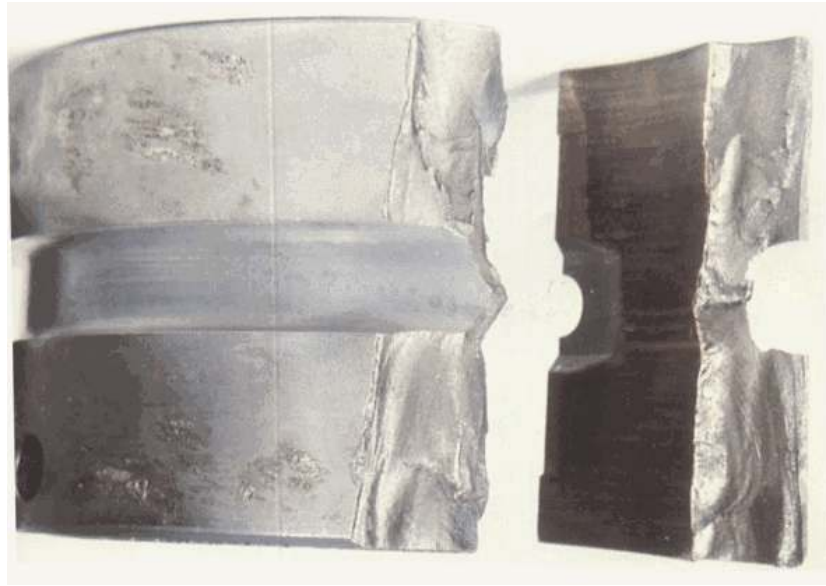
**Arıza :** Yatak çelik desteğinin kırılması

**Görünüş :** Kırılmış çelik destek

**Nedenler :** Gevşek yatak yarımları ve yatak sırtında temas etmeyen bölgesel alanların olması

Yanlış montaj

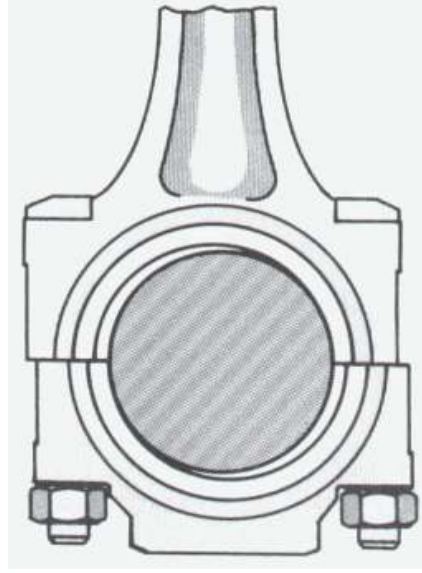
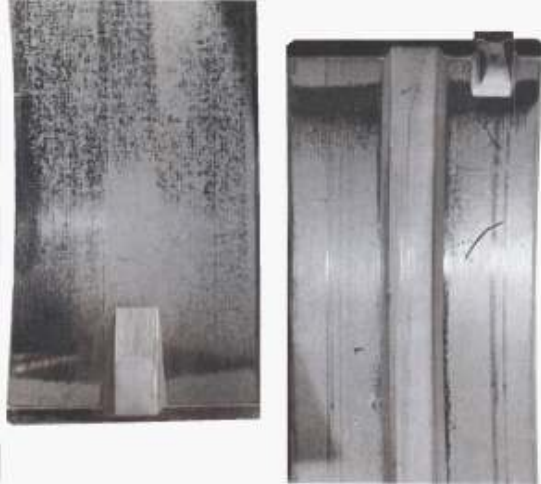
**Arıza** : Eksenden kaçık yatak kepi

**Görünüş** : Aşırı aşınma alanları

Yanlış yatak kepi 180° dönmüş yatak kepi

Alt ve üst yatak ayarlarının diyagonal (çapraz) olarak ters takılması

Kep vidalarının dengeli sıkılmaması

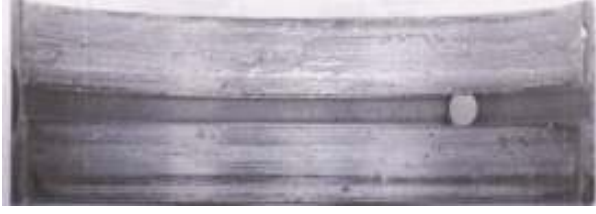
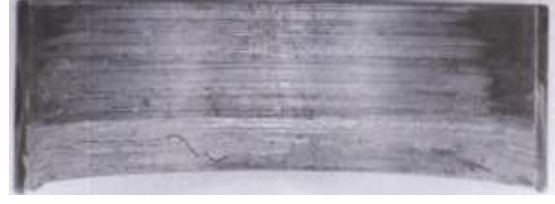
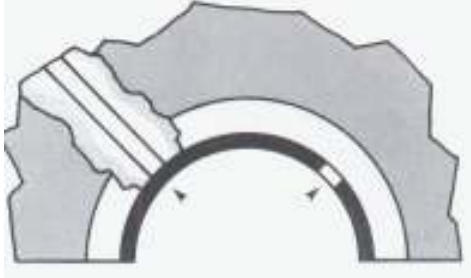
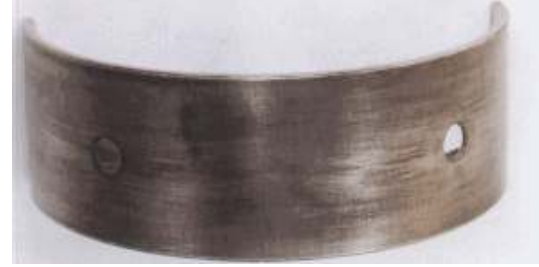
**Arıza** : Yağ kanallı yatağın yanlış takılması

**Görünüş** : Aşırı ısıdan dolayı yatak sarması

Yatak sırtında muhafaza yuvasının ayna görüntüsü

**Nedenler** : Yanlış yatak montajı sonucu yağ kanalının kapanması, yağsız çalışma sonrası (kuru çalışma) yatakların aşınması

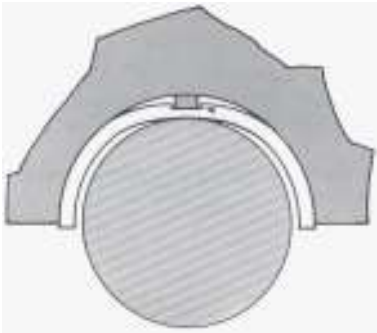
**Arıza** : Merkezleme pimi altında yatağın deformasyonu

**Görünüş** : Aşırı aşınma ve merkezleme pimi karşısındaki çalışma yüzeyi üzerinde tutukluk başlangıcı ve yatak üzerinde pim izleri.

Merkezleme pimi çok uzun Merkezleme piminin yatağa baskısı

Merkezleme pimi kaçık
