# Elektrik Motorlarında Titreşim Analizi: Rotor-Stator Arızası

Onur Rızvan\*

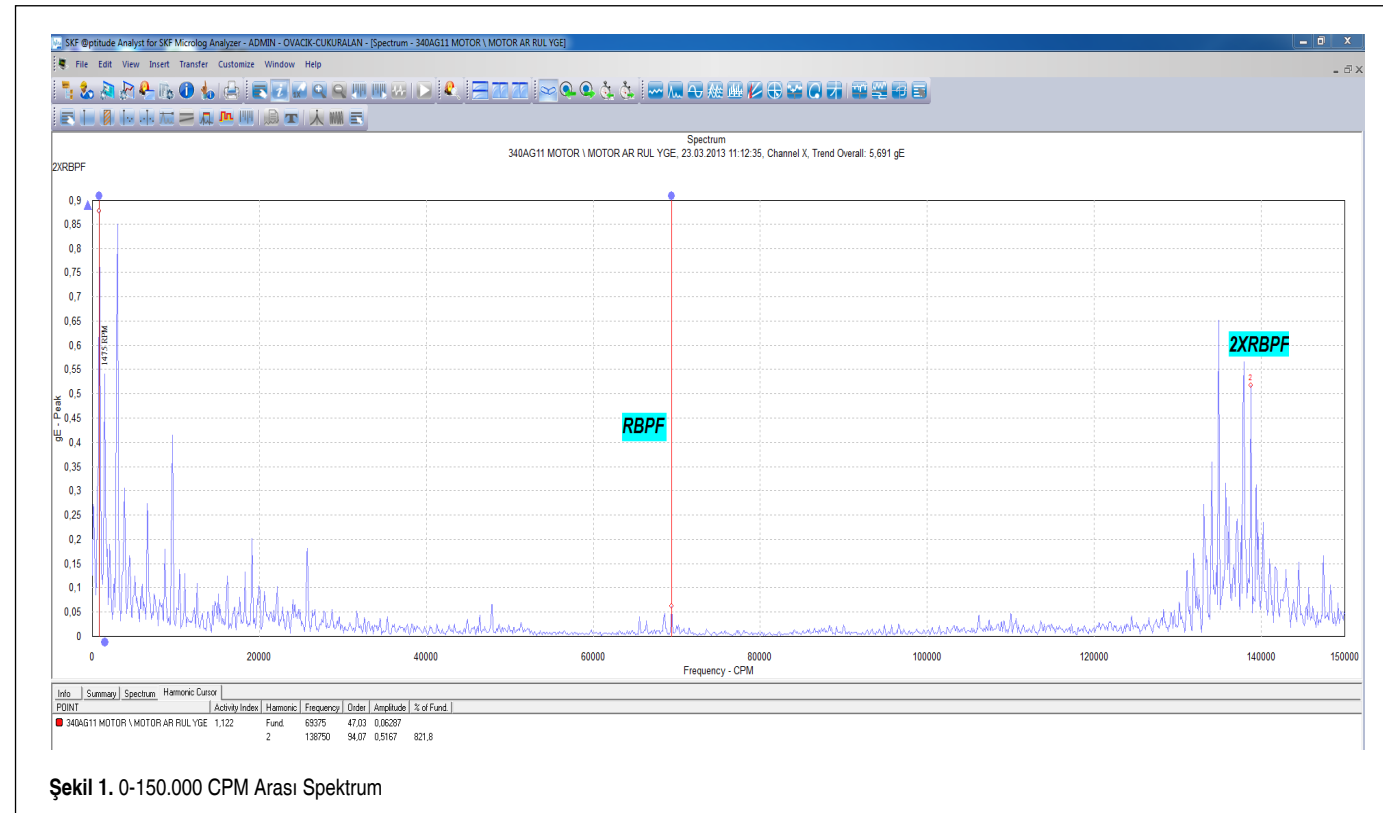
Şekil 1. 0-150.000 CPM Arası Spektrum

Şekil 1'de, RBPF (rotor bar pass frequency= no of bars xRPM = 47 (rotor bar sayısı) x 1475 rpm = 69.325 RPM. 2xRBPF=138.650 CPM ile bu frekans civarında pik dağılımı olduğu anlaşılmıştır.

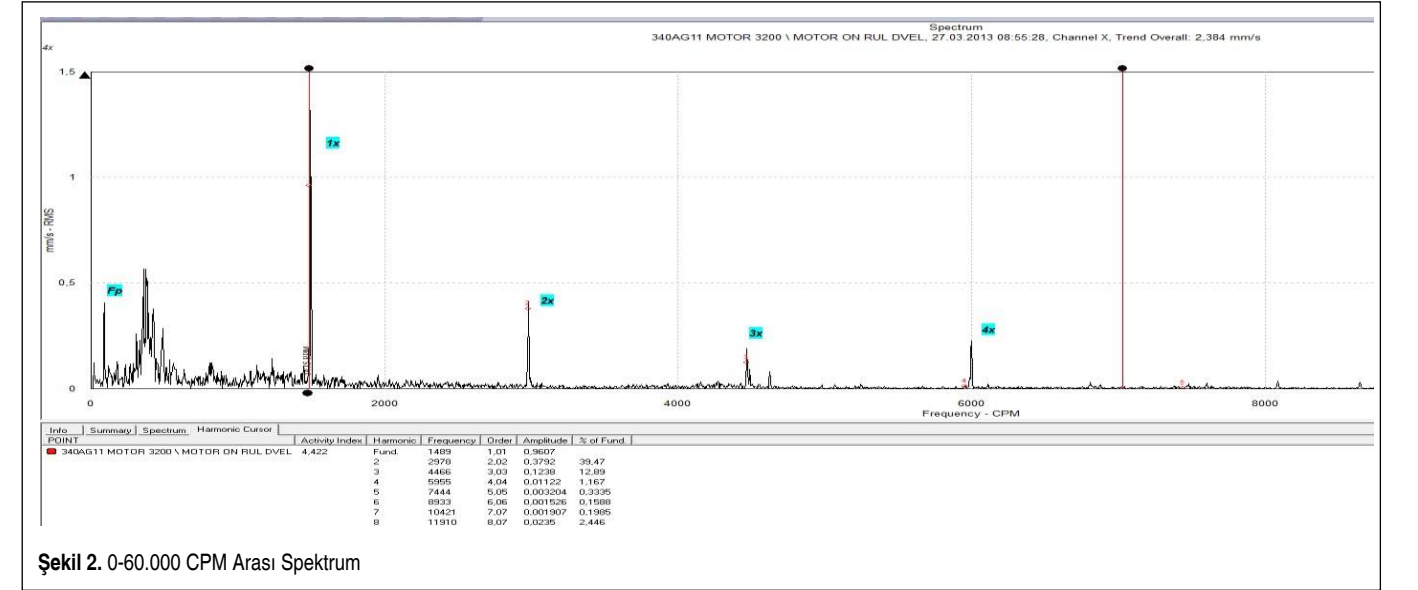
Şekil 2. 0-60.000 CPM Arası Spektrum

Şekil 2'de, devrin katları 1x, 2x, 3x... ile rulmanda boşluklu çalışma durumu görülmektedir.

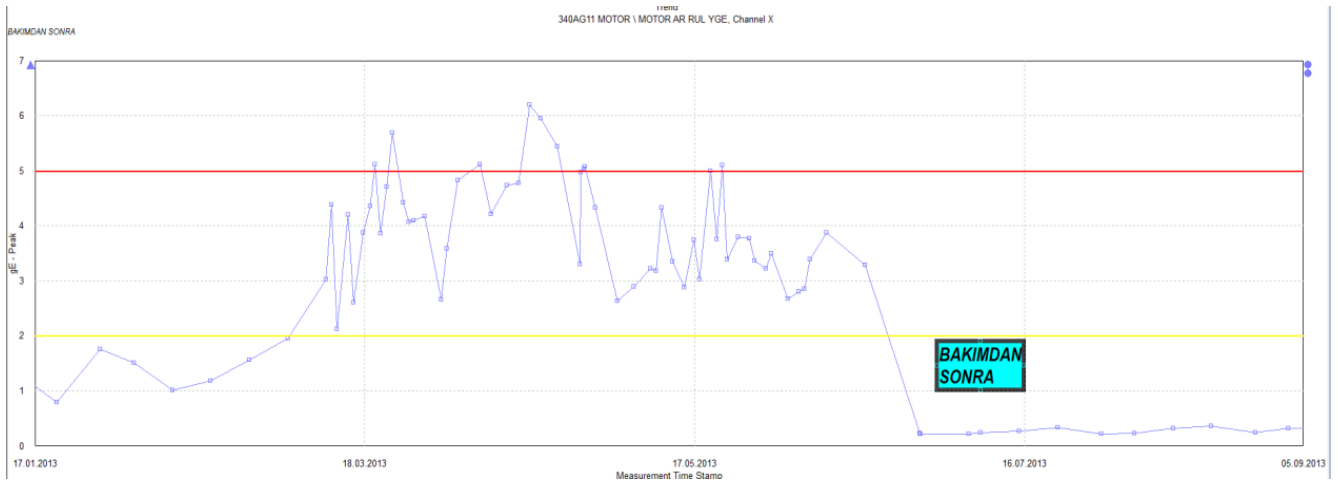
Şekil 7. Ekipmanın Bakımdan Önceki ve Sonraki Titreşim Değerleri

Bakımda yedek motor montajı yapılmıştır. Bakım sonrası radyal yatay gE titreşim, 0,2 gE seviyelerinde ölçülmüştür. Aşağıda, trend olarak görülebilir.
