改 KAI=Change
善 ZEN=Good
改善 KAIZEN
(Continual Improvement)

KONU SEÇİMİ

Dengeli proses sağlamak amacıyla muylu torna tezgahının bir sonraki torna tezgahını yavaşlatmasının önüne geçmek

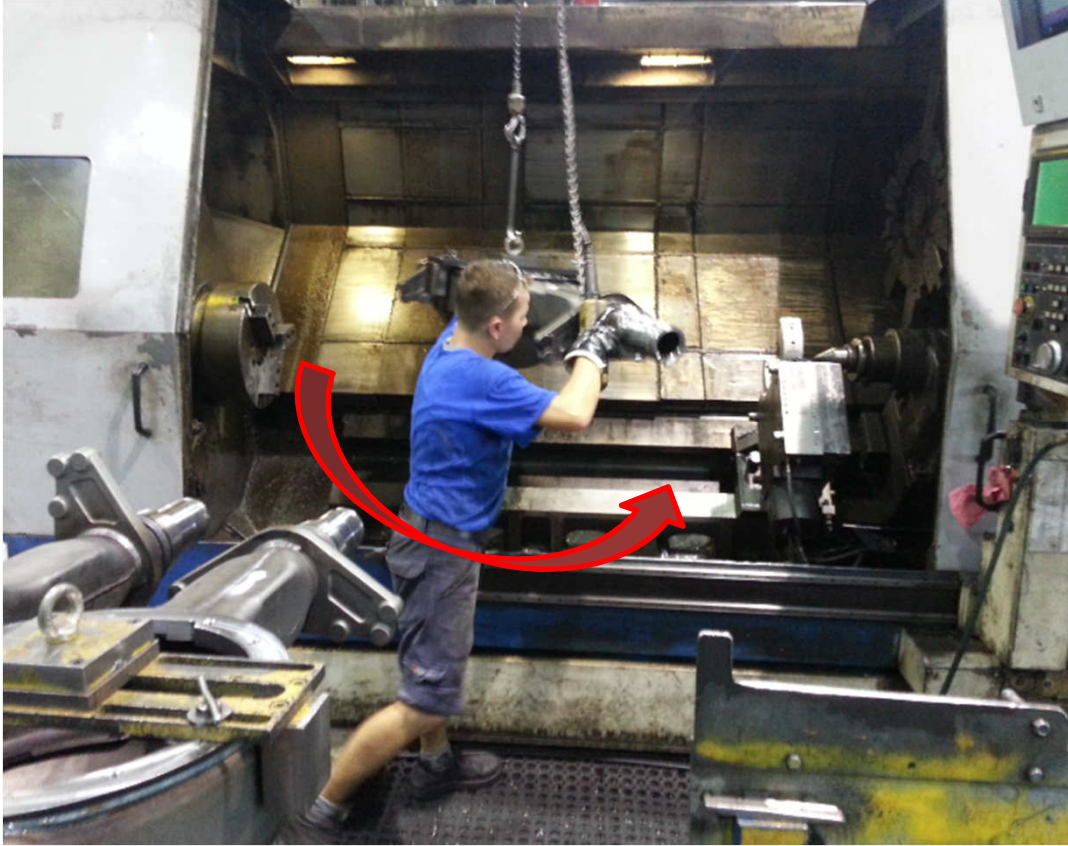
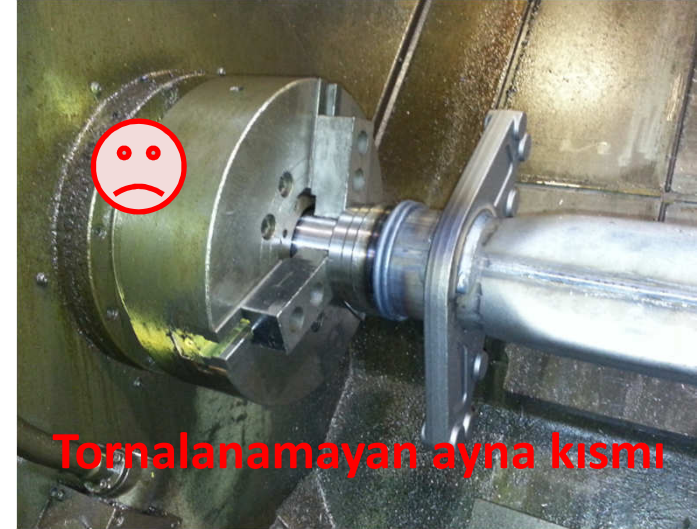
Muylunun biri ayna kısmında kaldığı için oluşan gereksiz döndürme işleminin **negatif etkileri**;

Tornalanabilen punta kısmı

- Operatöre fazla iş yükü ve operatör zaman kaybı
- Döndürme esnasındaki tezgah duruşu (tezgah zaman kaybı)

2. Döndürme işleminin ortadan kaldırılması;

- Ürün başına 47 saniye kazanç sağlanacak;
- Operatörü bu iş yükünden kurtarılacak,
- Torna 2 tezgahının hızı arttırılarak Torna 1'e yaklaştırılacak,

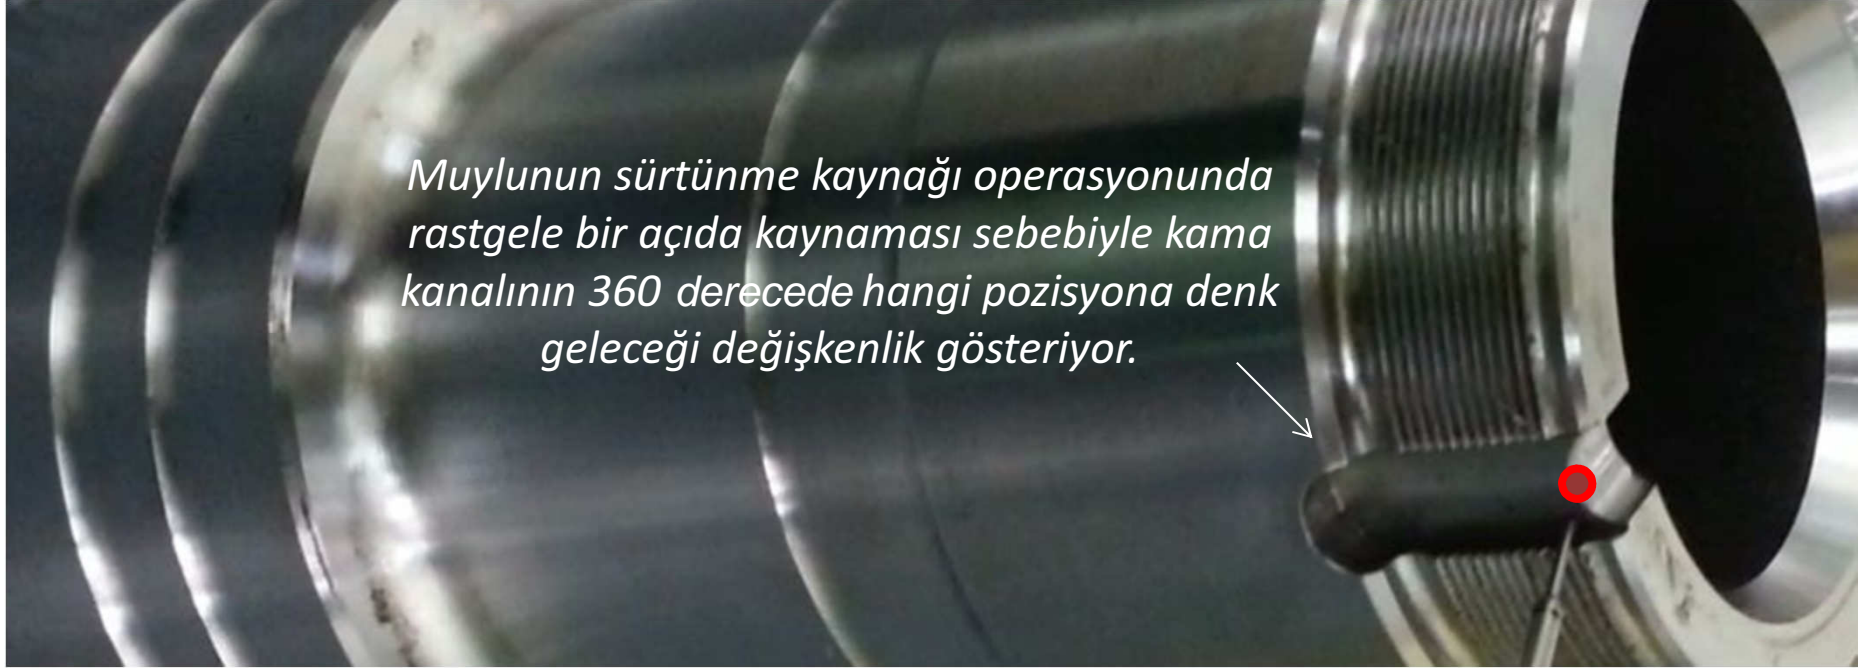
Torna Tezgahlarının verimliliğini düşüren diğer bir problem; Hatalı referans alma

Ürün tezgaha bağlandıktan sonra ölçüm probu muylu ucuna dokunarak referans oluşturuyor. Ve bu referans ölçüsüne göre tornalama işlemine başlıyor. Fakat;

Ölçüm probunun kama kanalına denk gelmesi durumunda hem **ürün hurda oluyor** hem de **kesici takım zarar görüyor.**

Muylu ucundan proba ölçülen nokta sayısı artırılarak 2 noktaya çıkartıldı,

Bu iki noktanın ölçüsü alındıktan sonra aradaki farkın büyüklüğüne göre hangi ölçünün doğru olduğuna karar veren bir makro yazılarak problem çözüldü.

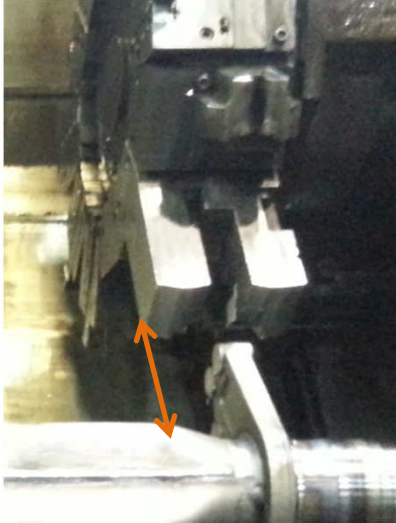
İkiz kater diferansiyel kovanına çarpıyor.

İkiz katerin takıldığı taret ile ürün arasındaki mesafe kısa

Torna 2 tezgahı daha alçak

1. Torna 2 tezgahı için yeni bir ikiz kater tasarlanması;

- 750 TL ikiz kater yatırımı yapılacak,
- Her iki tezgahın da her iki prosese kapabil olması sağlanacak.
