**\*Oerlikon Kaynak Elektrodları**

**\*Yağlı Elektrod Firesini  
Azaltarak Üretim Verimliliğini  
Artırma**

Yağlı Elektrod Firesini Azaltarak Üretim Verimliliğini Artırma

MW\_2015\_WB02\_10

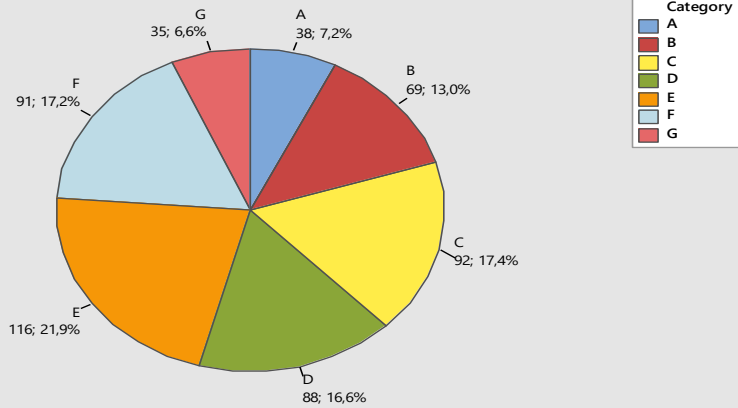
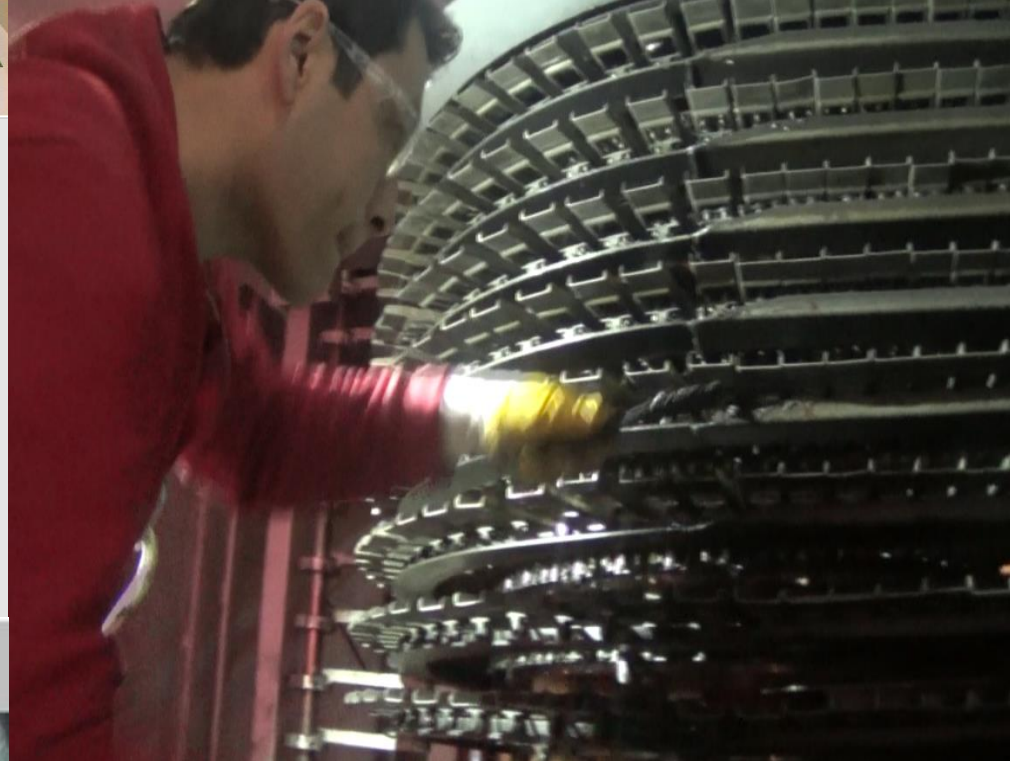
Her fırın temizliği ardından yağlı fire miktarı artıyor. 2 vardiya ardından düşüyor. Çünkü belirli yerlerde yağ çamurlarının temizlik ardından fark edilemediğini ve fark edilene kadar elektrod kirlettiğini fark ettik. Şekilde görüldüğü gibi temizlik spatula ve bez ile yapılıyor.

Temizlik ;ray ve makara temizliğini içermektedir.

Yağlanma elektrodun taşındığı üstteki resimde görülen beherde her yerde gerçekleşiyor. Yani hem beherde kirleniyor hem üstüne kir akıyor sonucu çıkıyor. Bu yüzden beherleri de temiz tutma gerekliliğimiz ortaya çıktı. Bu çalışmayı elektrod çıkış bandından aldığımız her elektrodu tek tek kontrol ederek , yağlanmış kısmının hangi bölgeye geldiğini sayarak yaptık.

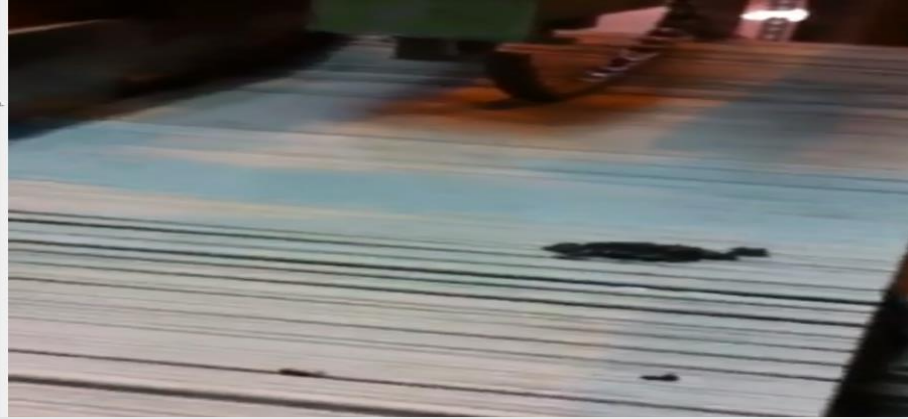
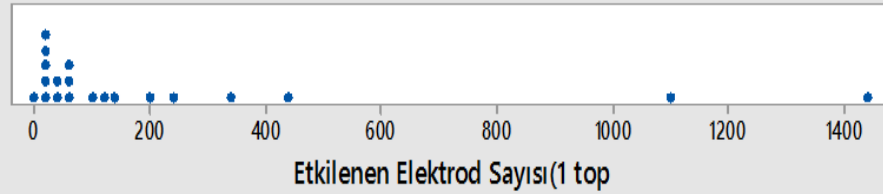
Çıkış bandında 1-4 cm arası yağ çamuru ne kadar ürünü fire yapıyor? Tüm yağ oranının %27'si.

1 vardiyada 66 kez bu durum gözlemlendi. Ortalama % 0,29 yağlıya denk gelmekte.

Fırından çıkan elektrodlar bir kasaya otomatik olarak toplanır. Bu esnada fotoğrafta görülen siyah bir yağlı kirde bu kasaya girerse üst üste birbirine değmeden ve karışmadan dolayı tüm yağlı sebebinin yüzde 30'unu oluşturuyor. Şekildeki 4 cm çapında kir 1.400 adet fireye sebep olmuştur.

- Fırın çıkışına C2'de yağ çamurunun bir çok fireye sebep olmaması için üfleme koyduk. Analizde bu konudan bahsetmiştik. Büyük parça çıkarsa hava üfleyici, üfleme ile çamuru banttan uzaklaştırıyor. Böylece kasada(bulkta) diğer elektrodları kirletmiyor.

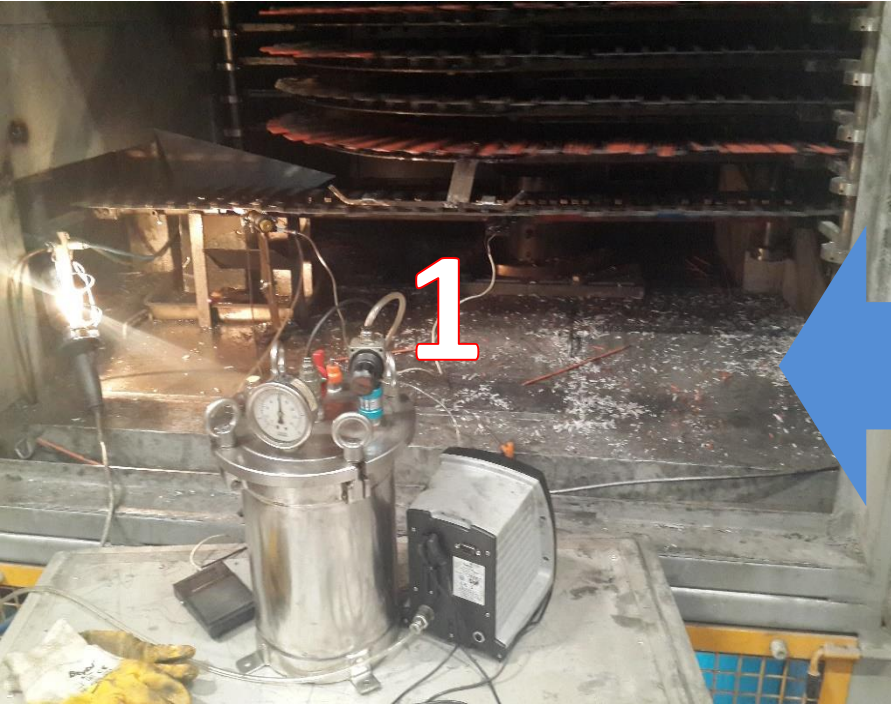
## İYİLEŞTİRME 2

- Mekanik problemlerde yağlanmaya sebep olanları tespit ettik. Bildirimini yaptık.

MAKARA YOK	BEHER YOK	YAMUK BEHER
5	2	1

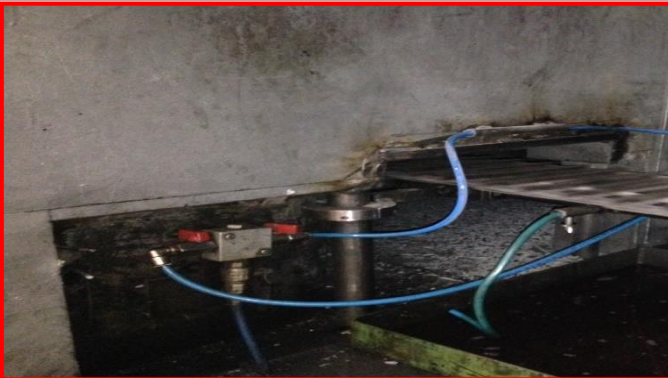
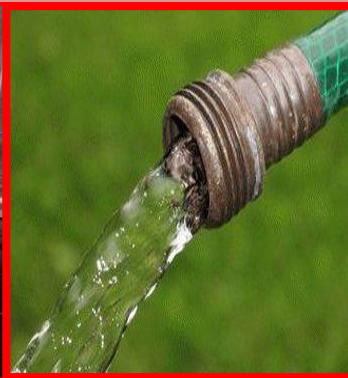
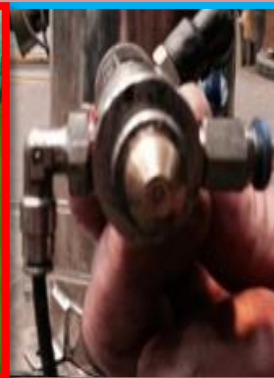
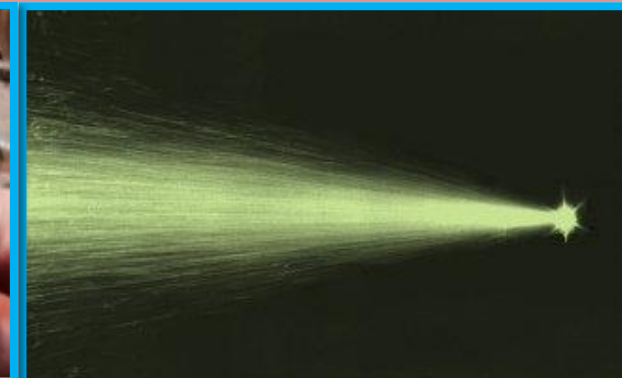
BİLGİ: Yağlama Sistemi Nasıldı ? ÖNCESİ ve SONRASI

- Makara ve zinciri verimli yağlayamıyoruz, Bu yüzden çok yağ kullanıyoruz. İstedığımız kadar yağlayamaya çalıştığımız zamanda çok yağ kullanmak zorunda kalıyoruz. Belli bir periyodu yok.

- Pulverize otomatik yağ sistemi ile fazla yağlamanın önüne geçtik. Ayarlama yapabiliyoruz.
- SS matrisinden de öngördüğümüz gibi; toz tutma direnci yüksek yağ bulduk ve en büyük sebep olan toz ve yağın birleşerek balçık hale gelmesinin önüne geçtik.
- Ek olarak solvent ile aynı sistemle, püskürterek makaraların temizliğine geçtik.
- Mekanik problemlerde yağlanmaya sebep olanları tespit ettik.

**TOPLAM: 11.960 TL** yatırım yaptık.  
Yağlama sistemi: dispenser, nozzle.
