**ÇİĞLİ FAB. ALUMİNYUM TALAŞ ERGİTME TESİSİ
(AAT) ENERJİ TÜKETİMİ VE CURUF AZALTMA**

Konu seçimi

Çiğli tesislerinde yer alan alüminyum talaş ergitme tesisinde curuf oranının azaltılması.

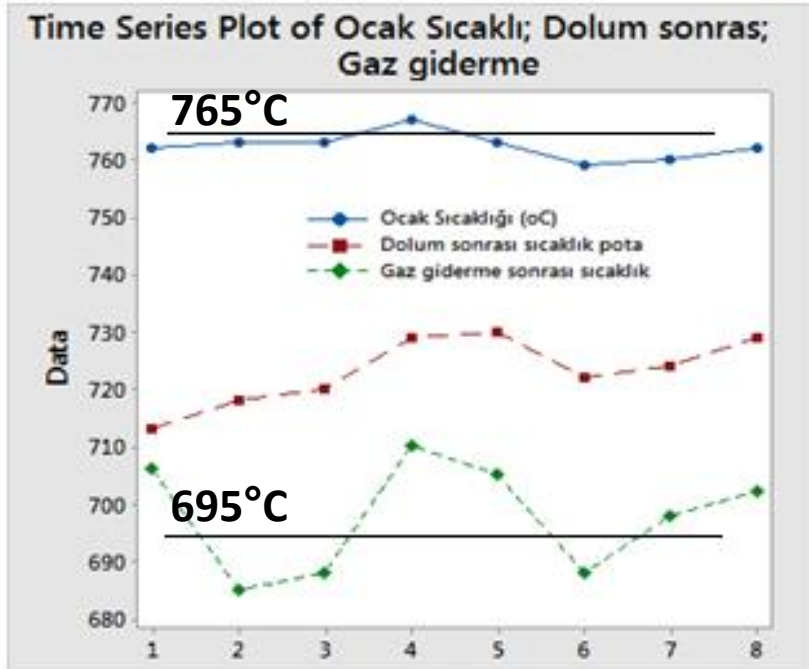
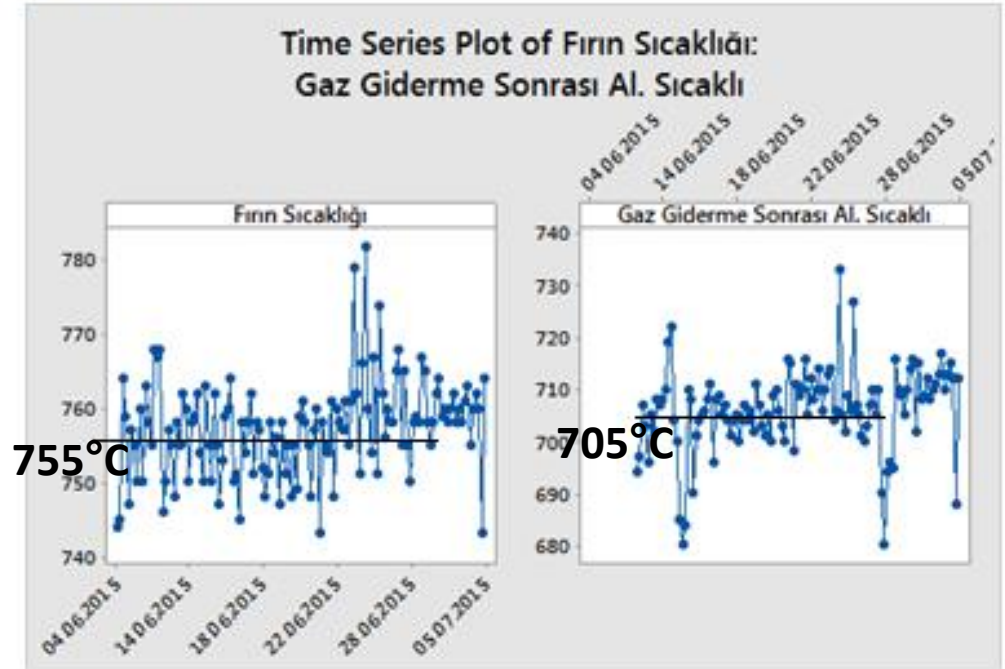
Fark: 70°C
Ø40mm ring

Fark: 50°C
Ø50mm ring

Sıvı metal boşaltma ringi çap artırma

40mm çaplı ring => 50mm çaplı ring

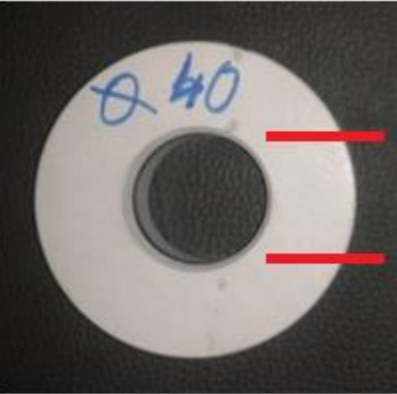
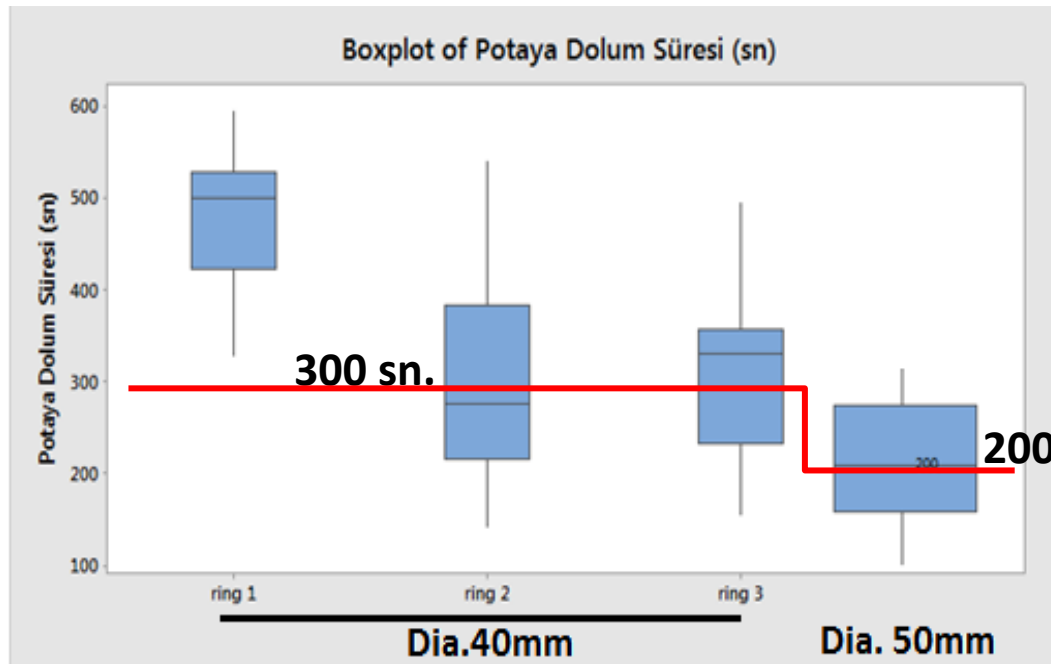
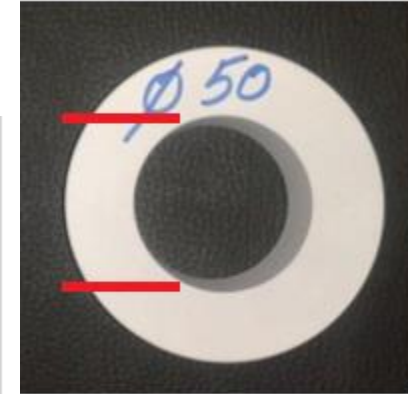
300 sn.
Ø 40mm ring

200 sn.
Ø 50mm ring

Sıvı metal boşaltma ringi çap artırma

40mm çaplı ring => 50mm çaplı ring

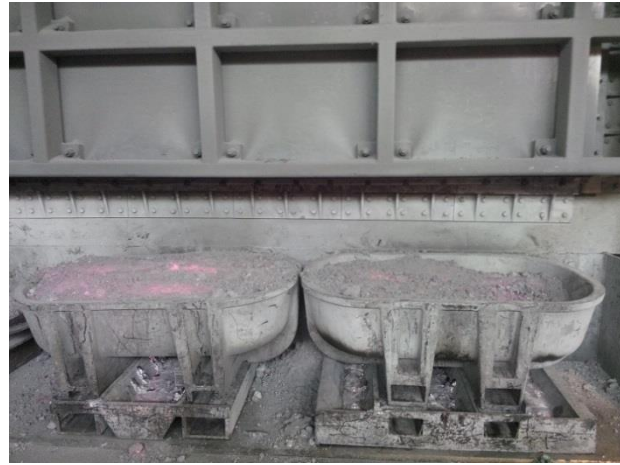
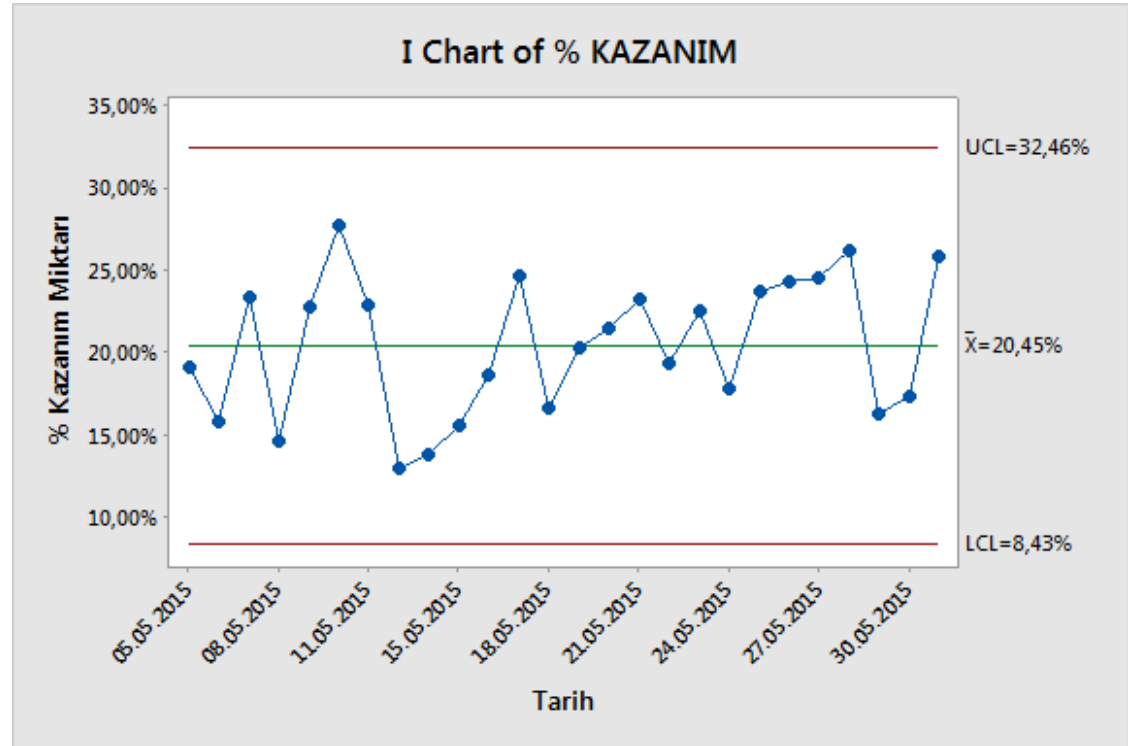
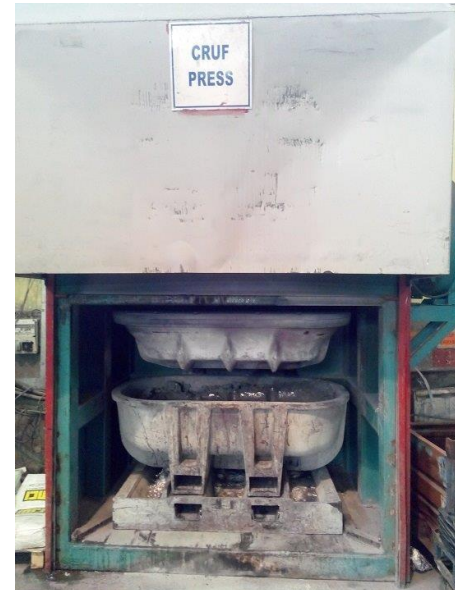
%20 kazanım

Curuf presi

Curuf presi uygulamasına geçilerek
ort. %20 curuf azalması

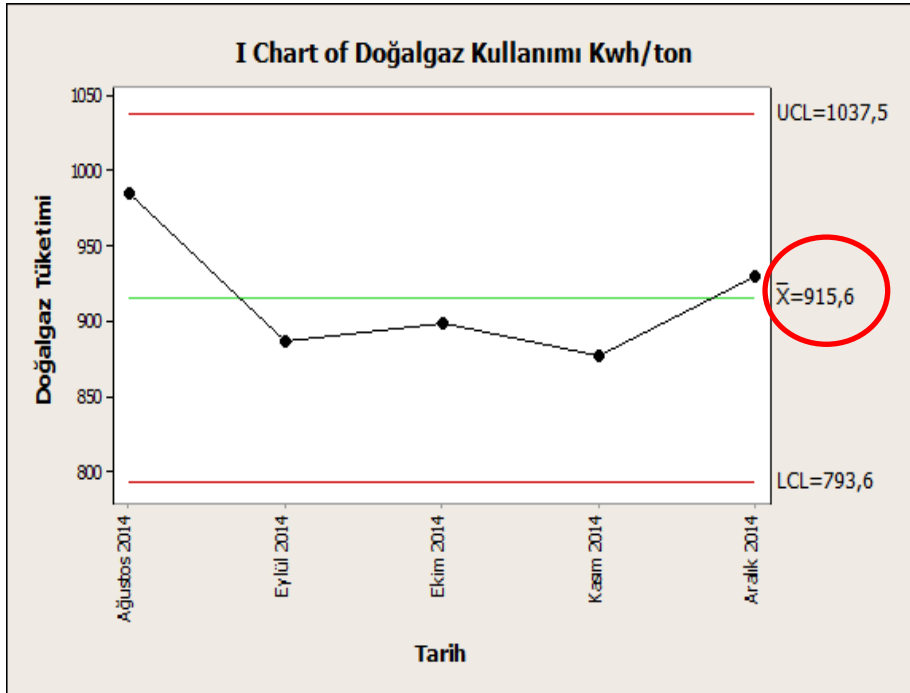
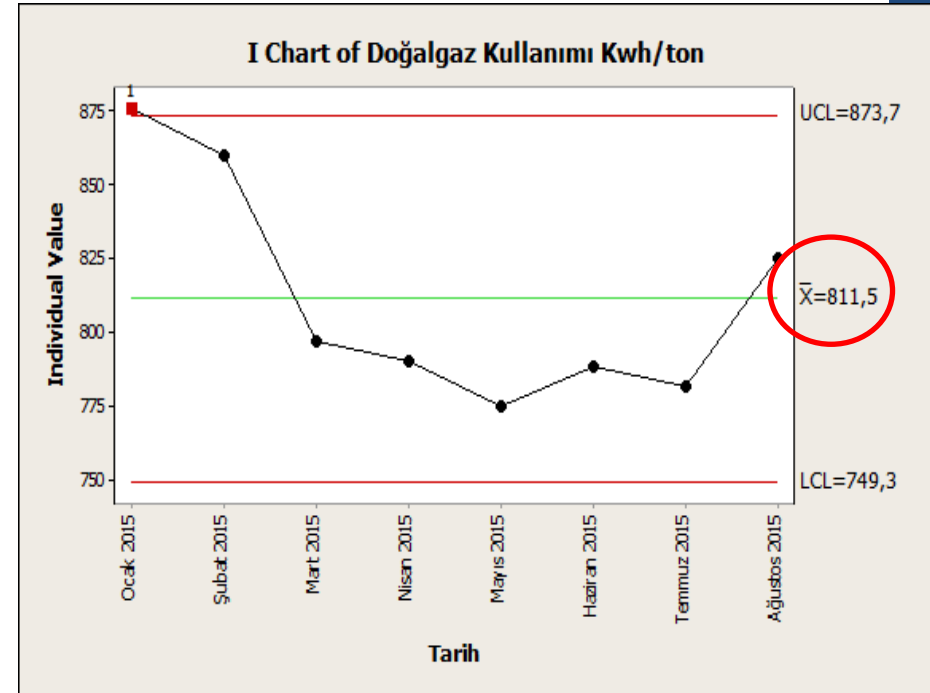
D.gaz tüketimi

915=> 811 kWh/ton

-%11 kazanım

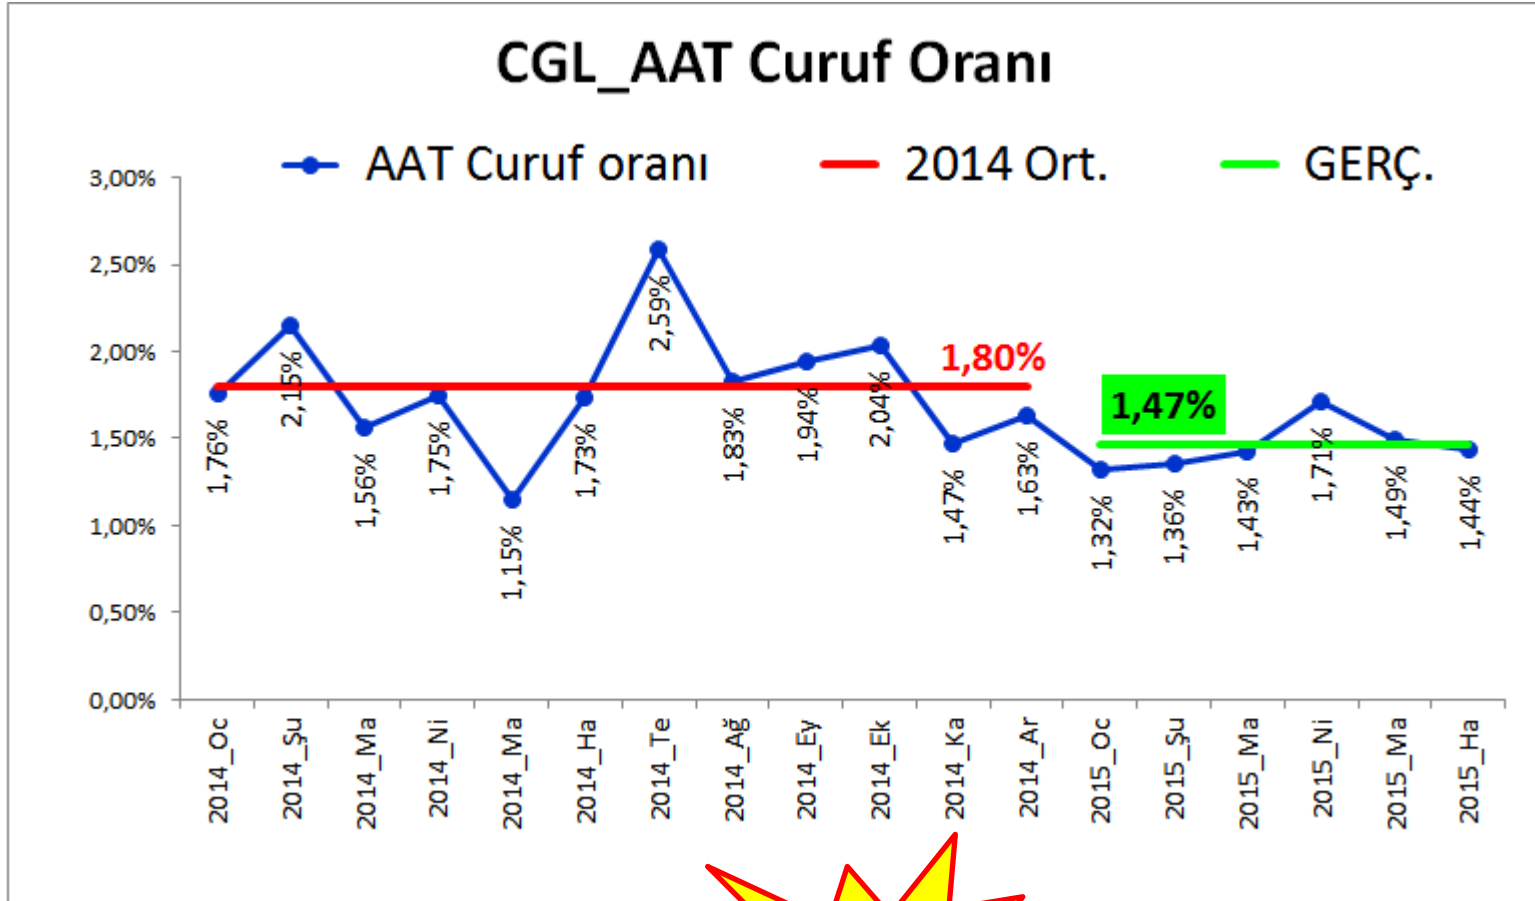
Curuf oranı

%0,33/%1,80: -%18 kazanım
