**DİSK ETEK BOY & KALINLIK  
FARKININ AZALTILMASI  
(2920695)  
2014\_GB\_HLJ\_11\_Yeter**

- *AMAÇ: Montaj hattını besleyen disklerin montaj kaynağı ve jantın salgı yalpası gibi kritik özelliklerine olan negatif etkisinin azaltılmasıdır.*
- *KAPSAM: 2. Disk hattıdır.*
- *REFERANS ÜRÜN: 2920695/2920751 model numarasına sahip, hattın talebinin %44'ünü oluşturan ana üründür.*

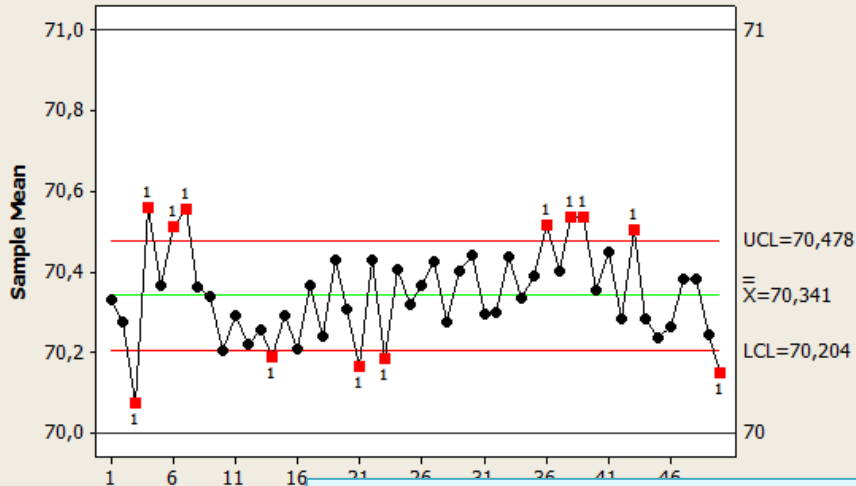
Xbar Chart of Disk Etek Boyu 1; ...; Disk Etek Boyu 2

Ortalama değerlerde proses spesifikasyon limitlerine göre problem yoktur

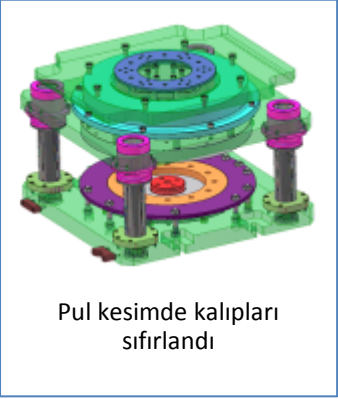
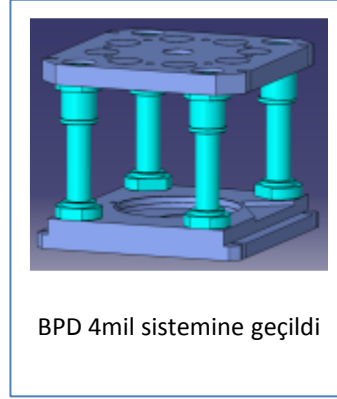
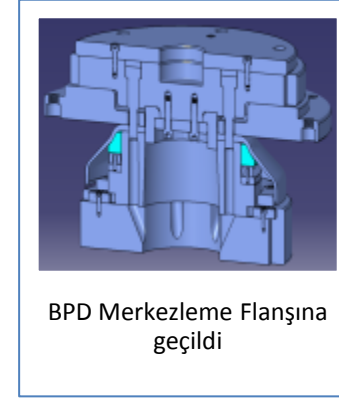
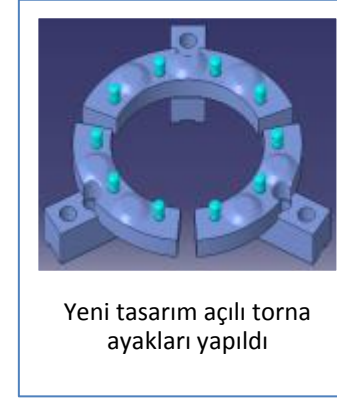
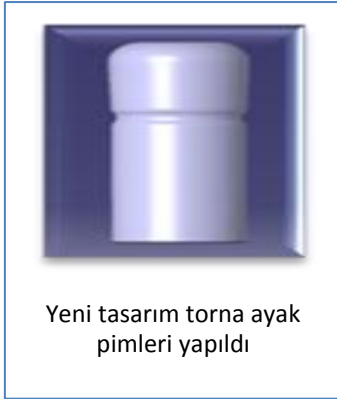
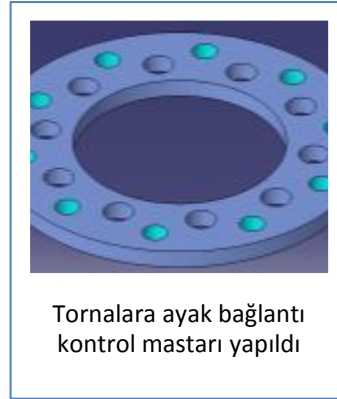
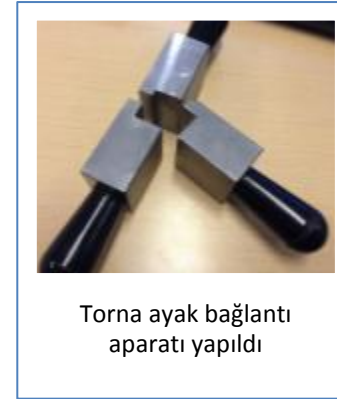
# İYİLEŞTİRME

- 0,1-1 arasındaki pul kesim kaçıklığı, etek kalınlık farkında 0,60 değişim yaratmaktadır.
- 2014\_WB\_HLJ\_05\_EKKES Kulak Kesim Eksik Hatasının Azaltılması Projesi ile yapılmaktadır.
- Kalıplar gözden geçirilecek ve 4milli sisteme göre revize edilmiştir.

- 0,5-3 arasındaki boşluk değeri etek kalınlığında 0,3 değişim yaratmaktadır
- Max.0,7 boşluk olması kararlaştırıldı. Merkez babası ölçülerek 0,7 boşluklu olacak şekilde revize edildi.

- 0,5-1,5 arasındaki bijon kaçıklığı, etek kalınlığında 0,7 değişim yaratmaktadır. Vektörel analiz yapılmamıştır.
- 2014\_GB\_HLJ\_03 RUNOUT projesinde uygulanan aksiyonlar uygulandı. 4milli sistem uygulandı.

<b>Cevreye katkısı var mı?</b> <input type="checkbox"/> <b>MP olabilir mi?</b> <input type="checkbox"/>	
<b>MEVCUT DURUM</b>			<b>GELECEK DURUM</b>		
<p>3 KOLONLU SİSTEM</p> <p>KESİM KALİTESİ</p>			<p>4 KOLONLU SİSTEM</p> <p>KESİM KALİTESİ</p>		
<p>Resimler fotoğraf olmak zorunda değildir, elle çizilebilir. MEVCUT DURUM AÇIKLAMA: 3 KOLONLU SİSTEM BİJON DELMELERDE KOPARMALI, ÇAPAKLI, SİYİRMALİ, DÜZENSİZ KOPMALI, ALT/ÜST EKSEN FARKLILIKLARI 0,8-0,9mm VE ÇATLATMA DEDİĞİMİZ KALİTE SORUNLARI YAŞIYORDUK BU SORUNLAR BİZE İMALAT KAYBI SETUPLARIN UZAMASI VE KALIP ARIZA OLARAK DÖNÜYORDU</p>			<p>GELECEK DURUM AÇIKLAMA: 4 KOLONLU SİSTEM SAYESİNDE KALIBIN KESİM PERFORMANSI ARTIRILDI VE KESİM İLE İLGİLİ BÜTÜN GÖRSEL VE ÖLÇÜSEL KRİTERLER DÜZELTİLDİ ALT GRUP ÜST GRUP ORJİN NOKTALARI SIFIRLANARAK MERKEZLEME FLANŞI UYGULAMASI İÇİN UYGUN ŞARTLAR ELDE EDİLDİ ALT/ÜST GRUP BİJON EKSENİ 0,1-0,2 FARKLARA KADAR İNDİRİLDİ.</p>

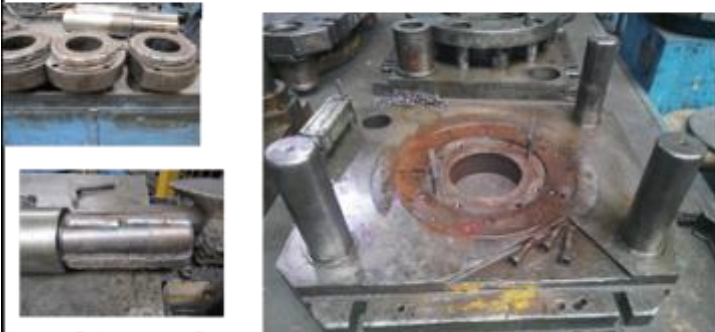
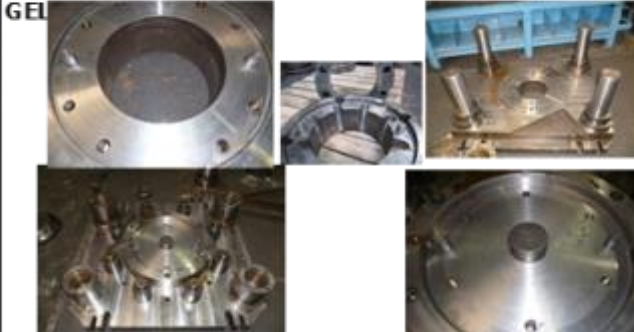
<p><b>MEVCUT DURUM AÇIKLAMASI:</b> Bijon delme kalıplarında kamalı sistem kullanılıyordu kalıbın plakalarında flanşaj ve flanşlar arasındaki boşluklar alt eksen ile üst eksenin kaçmasına neden oluyordu</p>		<p><b>GELECEK DURUM AÇIKLAMASI:</b> kalıbın plakalar ve flanşlar a rasına pimli sistem adapte edilerek kalıbın alt dat merkez dijitali a/flanşın olup kesim ile ilgili kriterler ve eksen farklılıklar azaltılmıştır.</p>	
<p><b>MEVCUT DURUM METRİK:</b> Kaizen göstergesinin önceki durum değeri (adet, en, dk)</p>		<p><b>GELECEK DURUM METRİK:</b> Kaizen göstergesinin sonraki durum değeri (adet, en, dk)</p>	
<p><b>İYİLEŞTİRME MALİYETİ (TL):</b> 4800 tl</p>

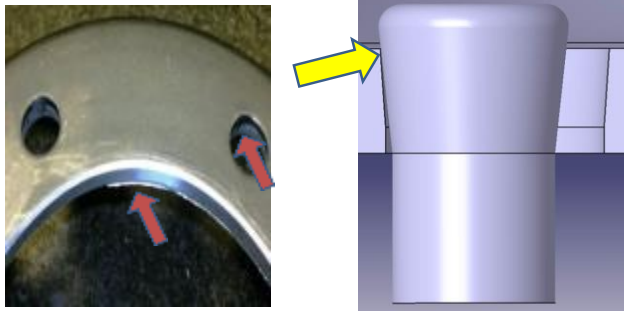
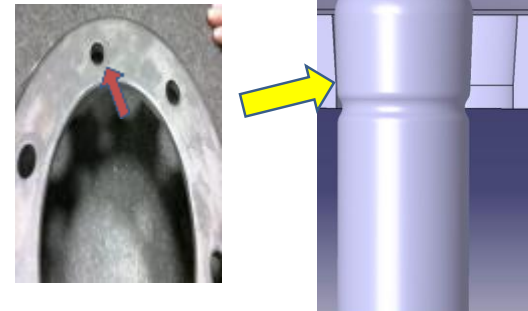
<small>Resimler fotoğraf olmak zorunda değildir, elle çizilebilir.</small>					
<b>MEVCUT DURUM AÇIKLAMA:</b> Eskiden bijon ezme yüzeylerini bozduğu için pimlere yaklaşık 5° açı veriliyordu bu da pimlerin bijon deliklerini kontrolsüz patlayan bölgeden yakalamasına neden oluyordu ve Bijon Porya arası ortalama 0,6 mm çıkıyordu.		<b>GELECEK DURUM AÇIKLAMA:</b> Yeni pimlerde bijon ezme yüzeylerine denk gelen bölge oyuk tasarlandı ve açı 2° verildi, bu sayede pimler zımbanın girdiği bölgeden yakalayarak stabil hale geldi ve ezmelerdeki bozukluk ortadan kaldırıldı ve Bijon Porya arası max. 0,1 mm çıkıyor.			
<b>MEVCUT DURUM METRİK:</b> <small>Kazanç göstergesinin önceki durum değeri (adet, sn, dk)</small>		<b>GELECEK DURUM METRİK:</b> <small>Kazanç göstergesinin sonraki durum değeri (adet, sn, dk)</small>

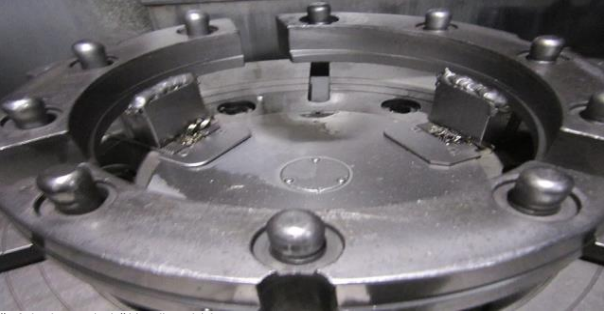
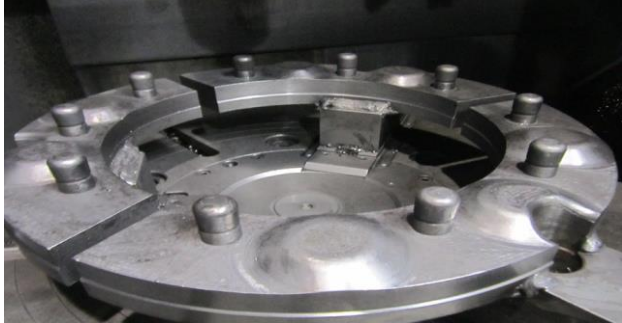
<b>MEVCUT DURUM AÇIKLAMA:</b> <b>DİSK TÜM YÜZEYDEN OTURUYOR PİM ETRAFINDAKİ BOŞLUKLARDA TALAŞ KALİYOR, TORNA İŞLEMİ DÜZGÜN YAPILAMIYOR</b>		<b>GELECEK DURUM AÇIKLAMA:</b> <b>DİSKİN FARKLI NOKTALARDAN PİMLER İLE SIKILARAK TALAŞ SARMASI VE ALT KISIMDA KALMASI ÖNLENDİ</b>	
<b>MEVCUT DURUM METRİK:</b> <b>BOYDA VE ÇAPTA SALGI OLUŞUYOR HURDA ÇIKIYOR JANT ÖMRÜ DÜŞÜYÖR</b> Kazanç göstergesinin önceki durum değeri (adet, sn, dk)		<b>GELECEK DURUM METRİK:</b> <b>DİSK ETEK VE BOYLARDA UYGUNSUZLUK HURDA ÇIKMASI ÖNLENDİ</b> Kazanç göstergesinin sonraki durum değeri (adet, sn, dk)	
<b>İYİLEŞTİRME MALİYETİ (TL):.....</b>			
<b>YILLIK PARASAL KAZANÇ (TL):.....</b>			
<b>Üzerinde Çalışılan İsrarlar</b> <input type="checkbox"/> Fazla Üretim <input type="checkbox"/> Taşıma <input type="checkbox"/> Stok <input type="checkbox"/> Bekleme <input type="checkbox"/> Gereksiz İşlem <input type="checkbox"/> Gereksiz Hareket <input type="checkbox"/> Hatalı Üretim (Hurda-Tamir)		<b>Uygulanan İyileştirme Yöntemi / Yöntemleri</b> <input type="checkbox"/> Azaltık <input type="checkbox"/> Yok ettik <input checked="" type="checkbox"/> Yöntem Değiştirdik

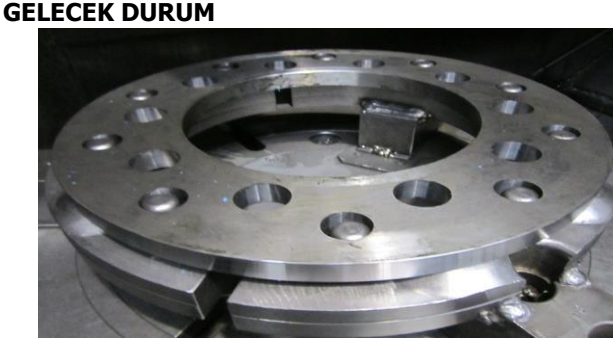
<b>MEVCUT DURUM AÇIKLAMA:</b> <b>AYAKLAR BAĞLANDIKTAN SONRA SALGI VE YALPA DOĞRULANAMIYORDU</b>		<b>GELECEK DURUM AÇIKLAMA:</b> Ø 335 VE 285.75 EKSENLERDEN DELİNEREK AYAK ÜZERİNDEKİ PİMLERDEN SIKILIP DIŞ ÇAPTA VE AYNA YÜZEYİNDEKİ DOĞRULAMA YAPILABİLMEKTEDİR	
<b>MEVCUT DURUM METRİK:</b> AYAR SÜREİ UZAMAKTA ONAY ALINMASI GECİKMEDİR		<b>GELECEK DURUM METRİK:</b> <b>2 EKSENDE HIZLI VE DOĞRU AYAR YAPILMASI SAĞLANDI</b>	
Kazanç göstergesinin önceki durum değeri (adet, sn, dk)		Kazanç göstergesinin sonraki durum değeri (adet, sn, dk)	
<b>İYİLEŞTİRME MALİYETİ (TL):.....</b>			
<b>YILLIK PARASAL KAZANÇ (TL):.....</b>			
<b>Üzerinde Çalışılan İsrarlar</b> <input type="checkbox"/> Fazla Üretim <input type="checkbox"/> Taşıma <input type="checkbox"/> Stok <input type="checkbox"/> Bekleme <input type="checkbox"/> Gereksiz İşlem <input type="checkbox"/> Gereksiz Hareket <input type="checkbox"/> Hatalı Üretim (Hurda-Tamir)		<b>Uygulanan İyileştirme Yöntemi / Yöntemleri</b> <input type="checkbox"/> Azaltık <input type="checkbox"/> Yok ettik <input checked="" type="checkbox"/> Yöneyi Değiştirdik

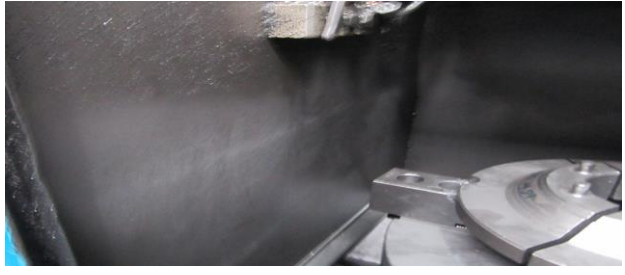
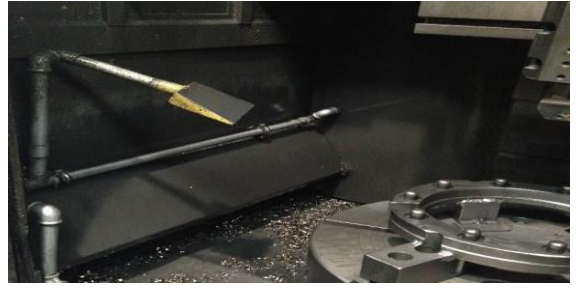
<b>MEVCUT DURUM AÇIKLAMA: DİSK TORNA AYAKLARI İLE DİSK ALTINDA TALAŞ KALİYOR. İŞLEM SONRASI ETEK KALINLIĞI İNCELİYOR BOYDA SALGI YÜKSEKLİĞİ FARKLILIĞI OLUŞUYOR</b>			<b>GELECEK DURUM AÇIKLAMA: DİSK İŞLENDİKTEN SONRA AYNA VE AYAKLARA DİREK HAVA ÜFLEYECEK APARAT YAPTIRILDI.</b>		
<b>MEVCUT DURUM METRİK:</b> <b>AYNA VE PİME TALAŞ SARMASI NEDENİ İLE HURDA ÇIKIYOR JANT ÖMRÜ DÜŞÜYOR</b> <small>Kazanç göstergesinin önceki durum değeri (adet, sn, dk)</small>			<b>GELECEK DURUM METRİK:</b> <b>HAVA ÜFLEÇ SAYESİNDE DİSK İLE AYNA ARASINDA TALAŞ KALMASI ÖNLENDİ</b> <small>Kazanç göstergesinin sonraki durum değeri (adet, sn, dk)</small>		
<b>İYİLEŞTİRME MALİYETİ (TL):.....</b>					
<b>YILLIK PARASAL KAZANÇ (TL):.....</b>					
<b>Üzerinde Çalışılan İsratlar</b> <input type="checkbox"/> Fazla Üretim <input type="checkbox"/> Taşıma <input type="checkbox"/> Stok <input type="checkbox"/> Bekleme <input type="checkbox"/> Gereksiz İşlem <input type="checkbox"/> Gereksiz Hareket <input type="checkbox"/> Hatalı Üretim (Hurda-Tamir)			<b>Uygulanan İyileştirme Yöntemi / Yöntemleri</b> <input type="checkbox"/> Azaltık <input type="checkbox"/> Yok ettik <input checked="" type="checkbox"/> Yolu Değiştirdik

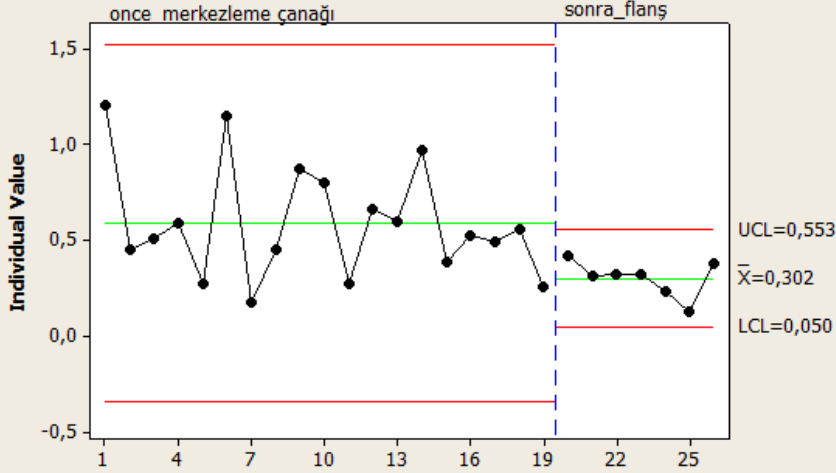
## BİJON PORYA DELME SALGI ÖLÇÜMLERİ

BPD 4 milli sistem önce ve sonrası disk salgi ölçümleri

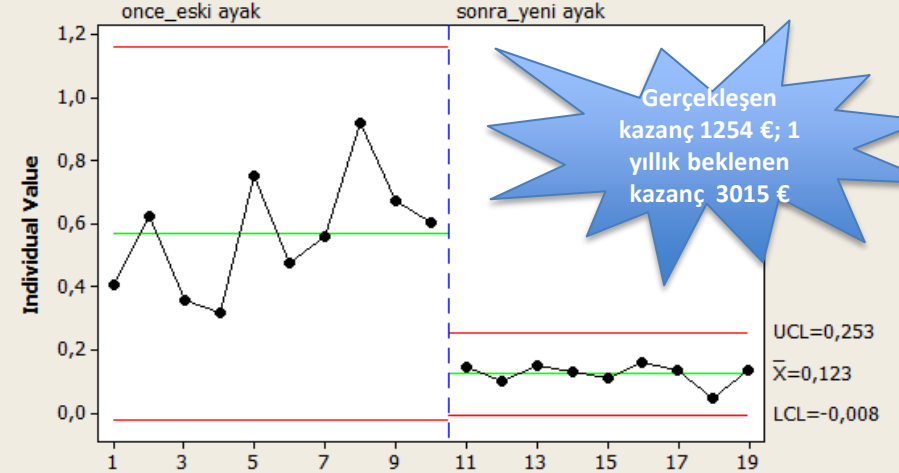
## TORNA SALGI ÖLÇÜMLERİ

Yeni tasarım torna ayakları önce ve sonrası disk salgi ölçümleri

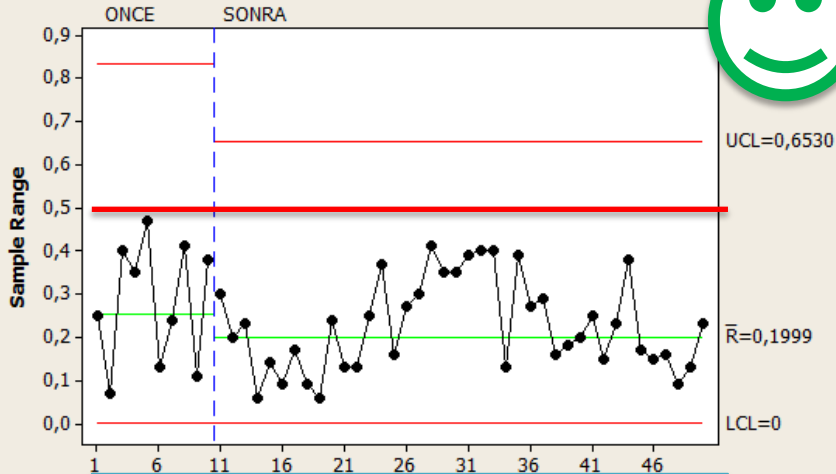
## ETEK BOY FARKI

İyileştirmeler önce sonrası etek boy farkı ölçümleri

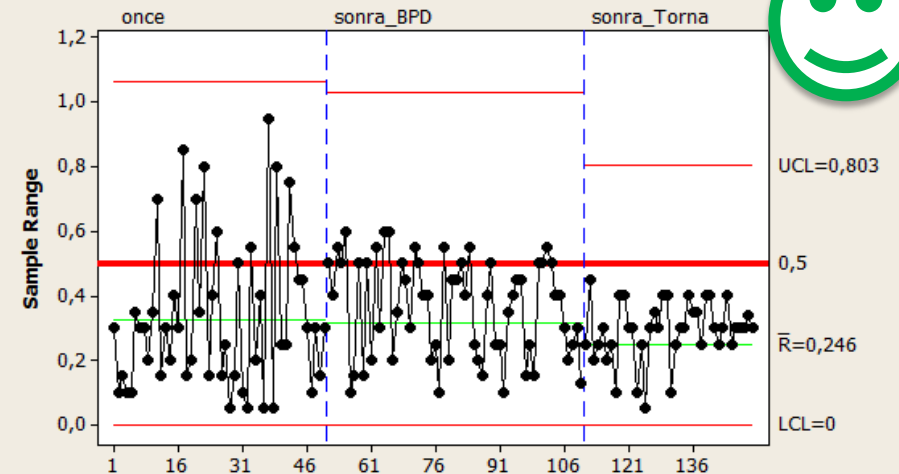
## ETEK KALINLIK FARKI

Önce, BPD iyileştirmeleri ve torna iyileştirmeleri sonrası etek kalınlık farkı ölçümleri
