# TEK PARA AKIŐI İLE LAMİNASYON KESME LAYOUT İYİLEŐTİRİLMESİ

## TEK PARÇA AKIŞI İLE LAMİNASYON KESME LAYOUT İYİLEŞTİRMESİ

Firma Adı : Sanem Plastik  
Kuruluş Yılı : 1996  
Şehir : İzmir  
Faaliyet Konusu : PVC masa örtüsü imalatı ve satışı

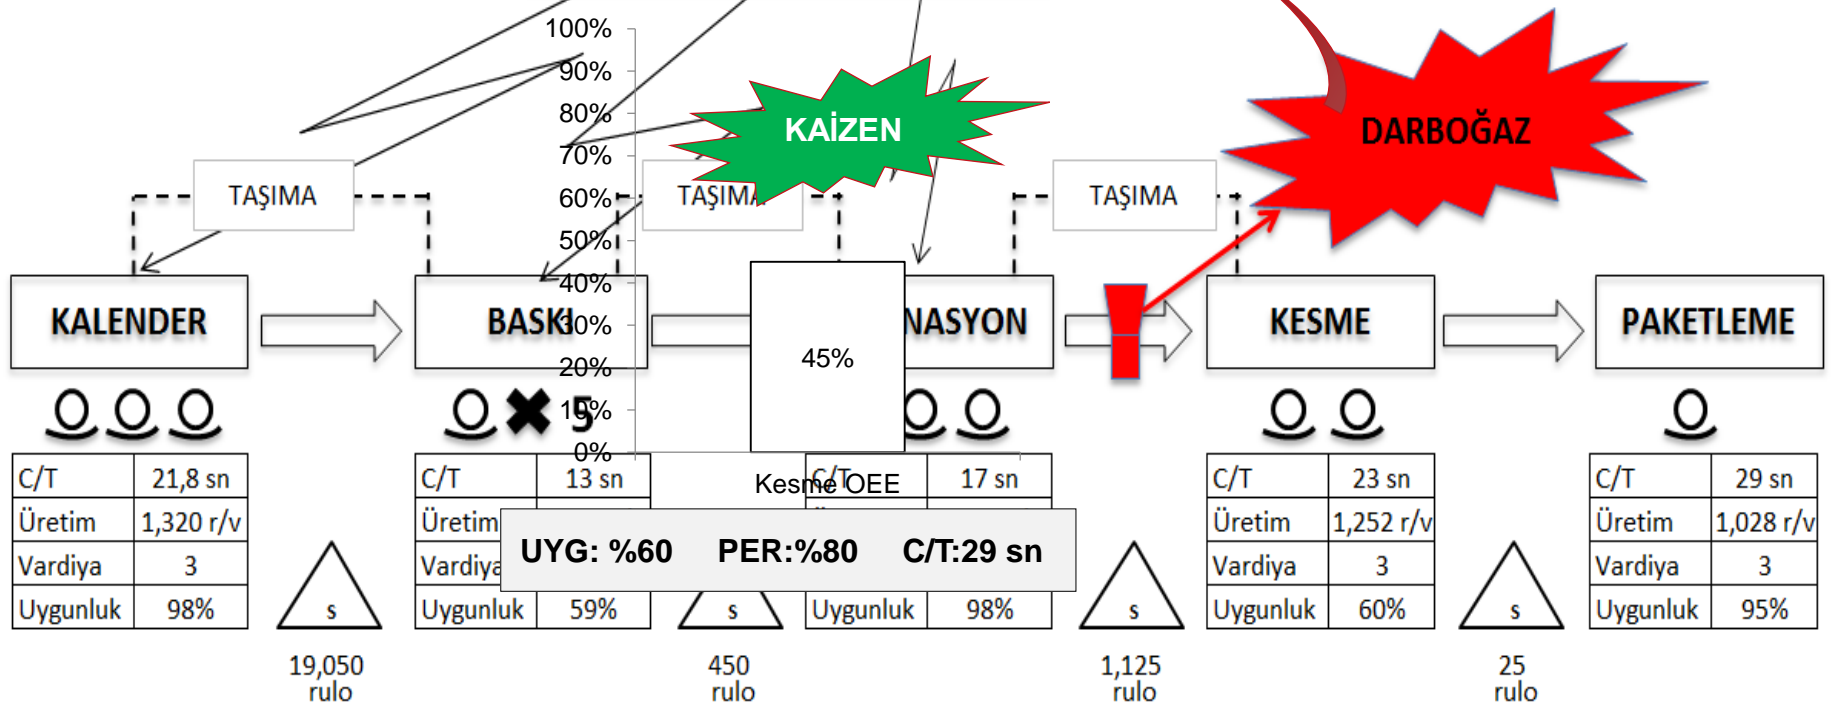
Fig.3.2 KESME MAKİNASI OEE

**DAR BOĞAZ KESME MAKİNASININ OEE UYGUNLUK VE PERFORMANS DEĞERLERİ**

İKİ PROSES ARASINDA DAR BOĞAZ OLUŞMAKTA

DAR BOĞAZ KESME MAKİNASININ OEE UYGUNLUK VE PERFORMANS DEĞERLERİ

UYG : %60  
PER : %80  
C/T: 29 sn

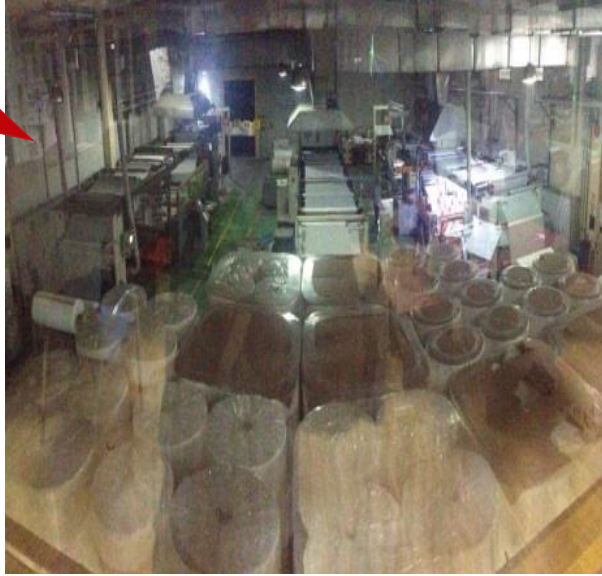
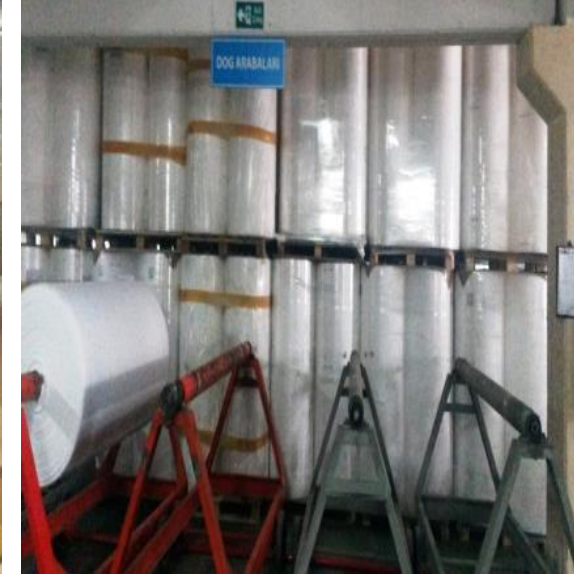
Fig.4.1 LAMİNASYON KESME DENGE GRAFİĞİ Res.4.1 ARA STOKLAR

**LAMİNASYON ÜRETİMİ KESME ÜRETİMİNDEN FAZLA. BUNDAN DOLAYI KESMEDE DARBOĞAZ OLUŞUYOR.**

**DAR BOĞAZ NETİCESİNDE HEM YARI MAMUL, HEM MALZEME STOKLARI OLUŞUYOR.**

ÜRETİLEN MİKTAR/GÜN

55 Ad Laminasyon  
48 Ad Kesme

Bir ekip 5.5 ad/vardiya

LAMİNASYON ÜRETİMİ KESME ÜRETİMİNDE FAZLA. BUNDAN DOLAYI DARBOĞAZ VAR.

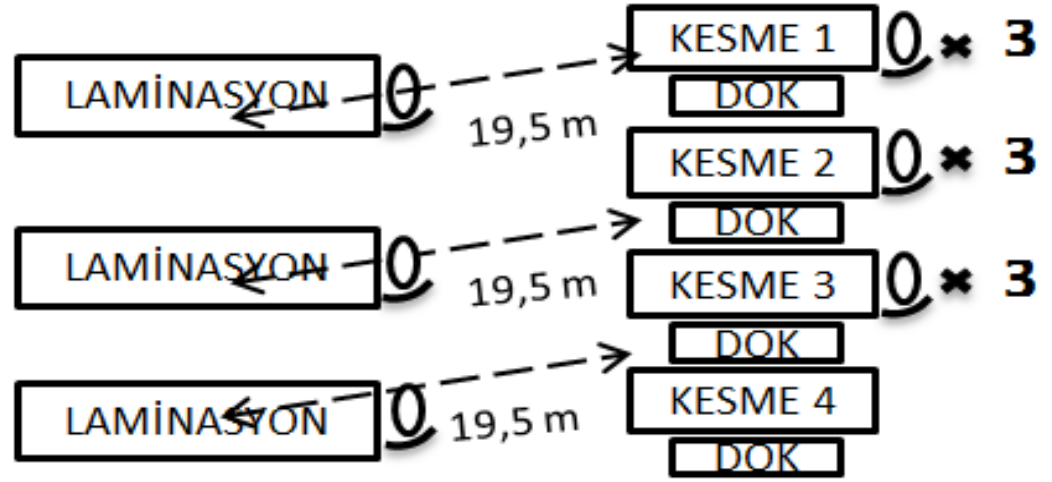
Fig.4.3 LAYOUT

1-TAŞIMALARDAN DOLAYI ERGONOMİ PROBLEMİ VAR.

2-KESMEDE 3 VARDİYADA TOPLAM 8 EKİP MEVCUT. EKİPLER 3 KİŞİ. TOPLAM 24 PERSONEL ÇALIŞIYOR.

3-PLANSIZ DURUŞLARDAN OLUŞAN ÜRETİM KAYIPLARINI TELAFİ ETMEK İÇİN MESAI YAPILIYOR.

1-TAŞIMALARDAN DOLAYI ERGONOMİ VE MESAJİ PROBLEMİ VAR.  
2-KESMEDE 3 VARDIYADA TOPLAM 8 EKİP MEVCUT. EKİPLER 3 KİŞİ.

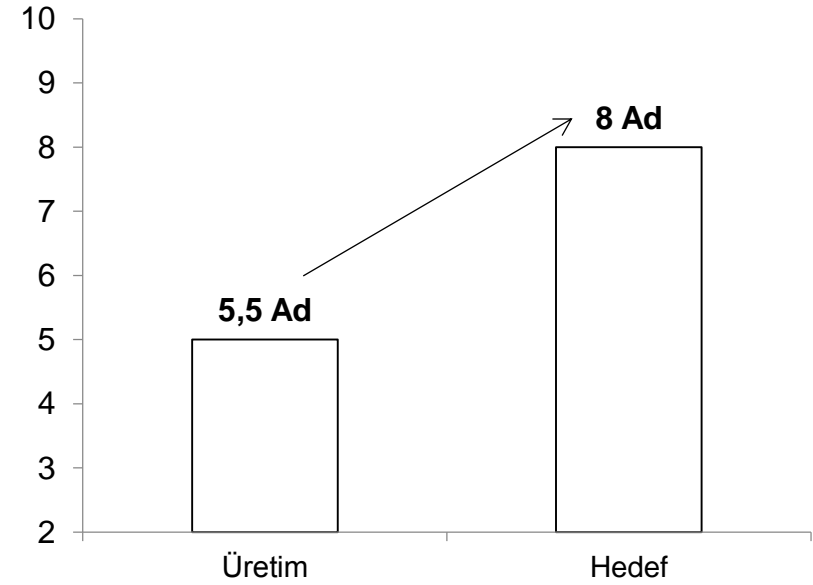
Fig.5.1 PLANSIZ DURUŞ (DK/BOBİN)

**BOBİN BAŞINA ORTALAMA YAŞANAN 45 DAKİKALIK PLANSIZ DURUŞLARI 5 DAKİKAYA İNDİRMEK VE BOBİN BAŞINA KAZANDIĞIMIZ 40 DAKİKALIK SÜREDE ÜRETİM YAPARAK VARDİYADAKİ BOBİN ÜRETİM ADEDİNİ 5.5 BOBİNDEN 8 BOBİNE ÇIKARMAK.**

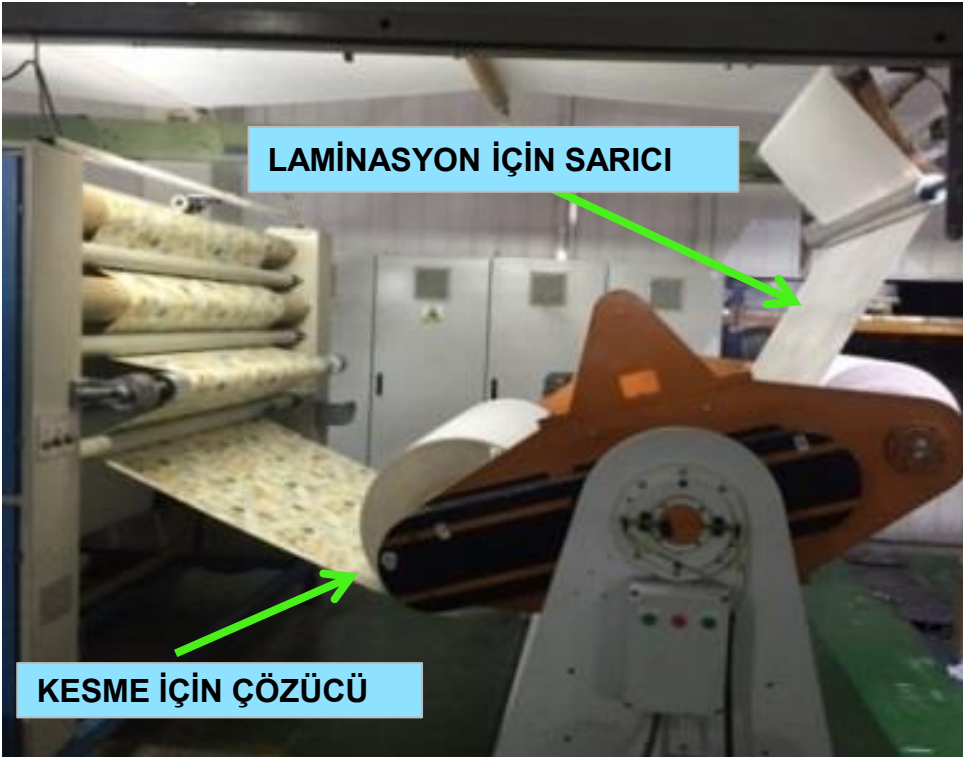
Res.8.1 ÇİFT FONKSİYONLU SARICI

- Hem sarıcı hem çözücü olarak çalışabilen çok fonksiyonlu sarıcı geliştirildi.
- Çok fonksiyonlu sarıcı sayesinde plansız duruş paretosunda yer alan '**setup**' ve '**dok kırılması**' kayıplarının önüne geçildi.

AYNI ANDA HEM SARABİLEN HEM ÇÖZEBİLEN SARICI GELİŞTİRİLDİ

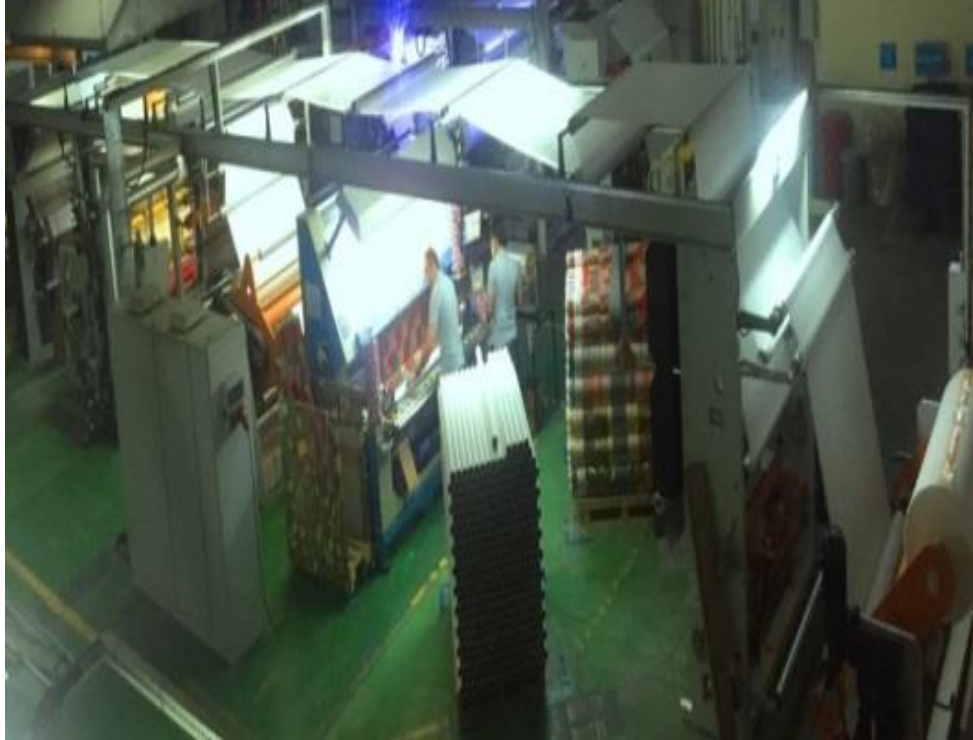
Res.8.2 YENİ LAYOUT

- Çok fonksiyonlu sarıci kullanılarak tek parça akışına göre layout çalışması gerçekleştirildi. Kesme ile laminasyon inline çalışacak şekilde birleştirildi.
- Çok fonksiyonlu sarıci sayesinde plansız duruş paretosunda yer alan **'taşım'** ve **'kısa duruş'** kayıplarının önüne geçildi.

↓  
TAŞIMA ✓

↓  
KISA DURUŞ ✓

ÇİFT FONKSİYONLU SARICI İLE LAYOUT DEĞİŞİKLİĞİ YAPILARAK, 2 PROSES BİRLEŞTİRİLDİ

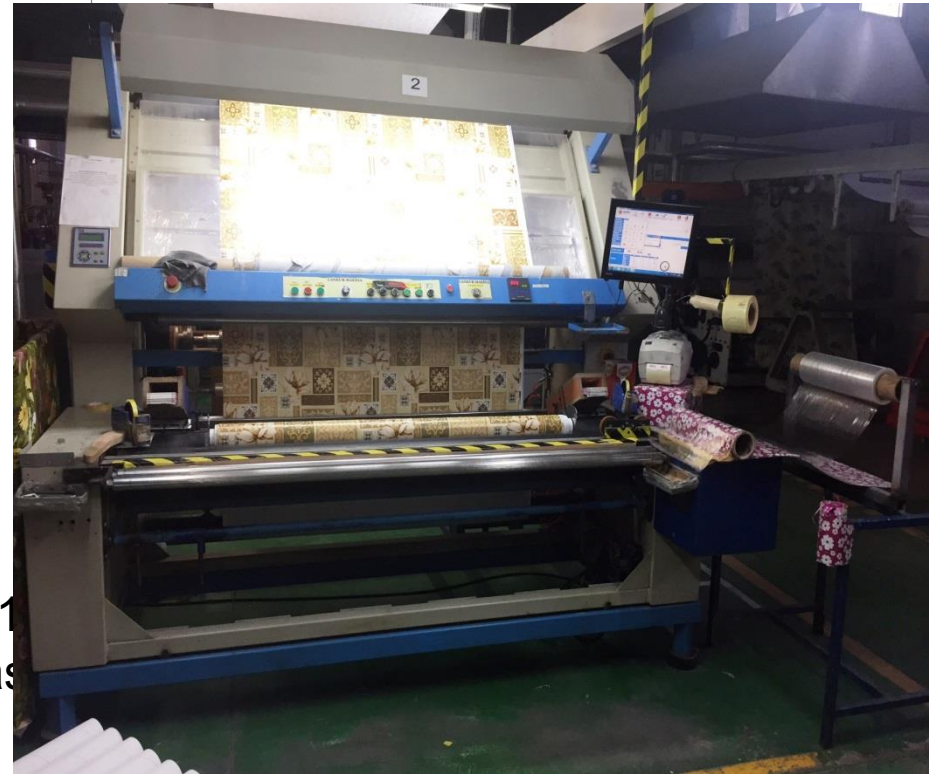
Res.8.4 SONRA YAMAZUMİ

- Paketleme prosesi iptal edilerek kesme makinası paketeleme yapabilecek şekilde düzenlenmiştir.

YAMAZUMİ C/T: 21 s

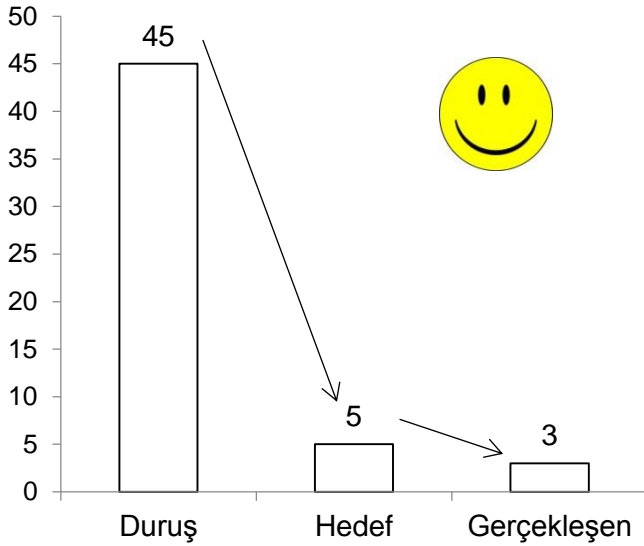
Fig.9.1 PLANSIZ DURUŞ (DK/BOBİN)

Çok fonksiyonlu sarıcı ve layout çalışması ile plansız duruşların önüne geçilmiş ve üretim adedi ve oee değerleri iyileştirilmiştir.

55 Ad Duruş  
48 Ad Hedef

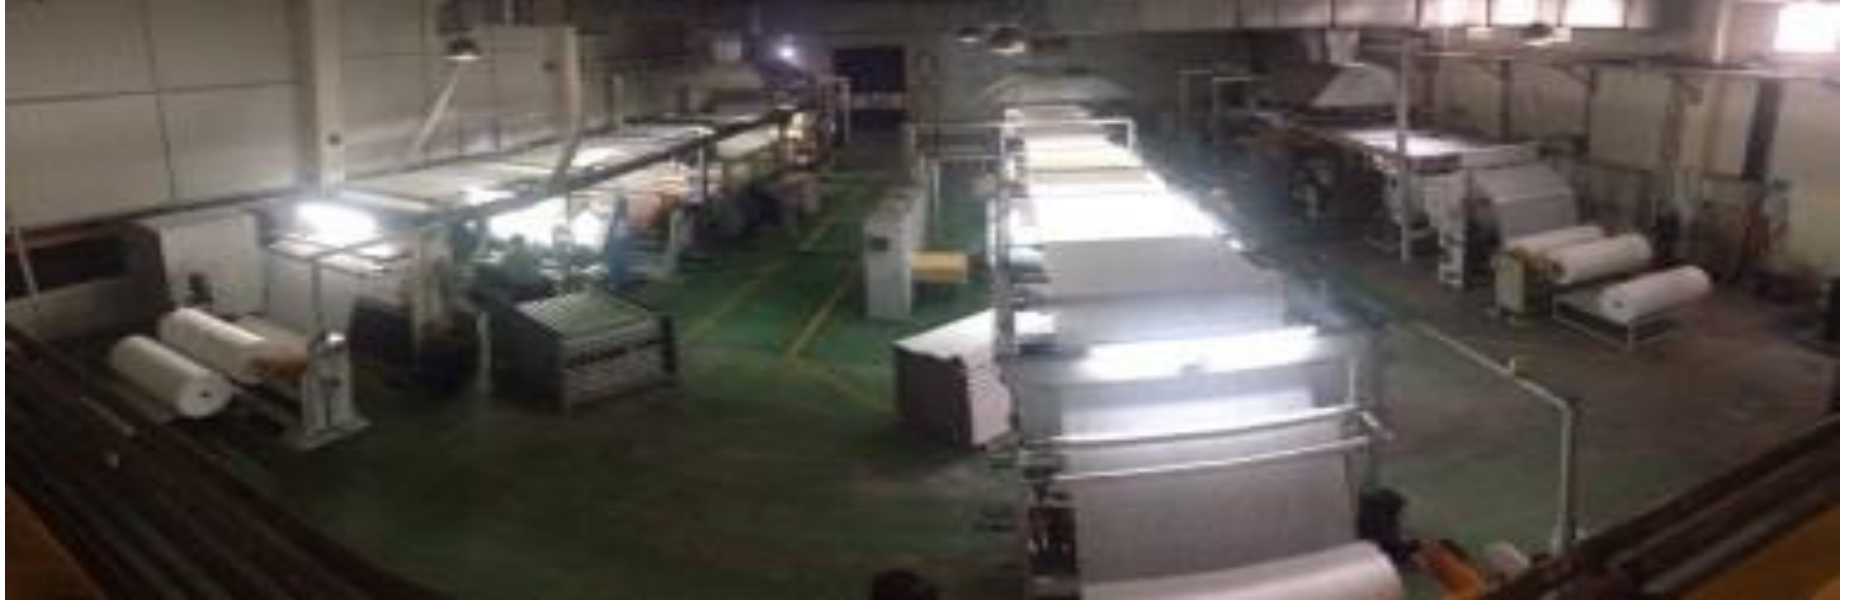
Res.9.1 EK KAZANÇLAR

1. Taşıma kaynaklı ergonomi problemleri giderildi.
2. Malzeme stokları eridi. Tek parça akışı sağlandı.
3. 17 dok, 1 kesme kaldırıldı. 190 m2 alan kazanımı sağlandı.
4. Ekipteki personel 3 ten 2 ye düşürüldü. Toplam 8 personel tasarrufu sağlanacak, diğer süreçlerde değerlendirilecek.

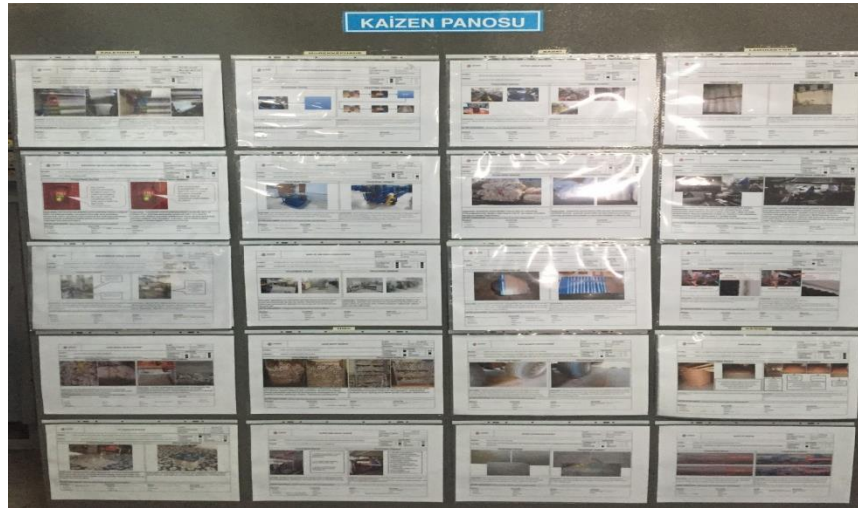
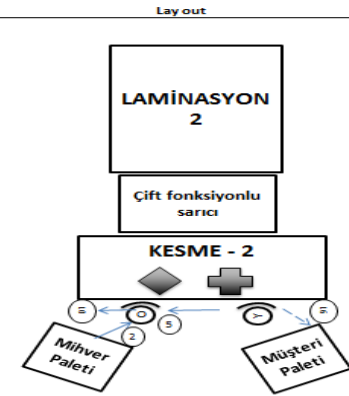
Fig.10.1 STANDARTLAR

No	Auto	Manual	Yürüme
1 mihveri paletten alma	-	1	-
2 mihveri makineye bırakma	-	1	2
3 sarılan ruloyu ileri itirme	-	1	-
4 mihveri merdaneye bırakma	-	1	-
5 paketlenme Pvc açma	-	2	1
6 sarılan ruloyu geri çekme	-	1	-
7 kesme aparatıyla filmi kesme	-	1	-
8 filmi ruloya sıkıştırma ve start düğmesine basma	-	2	-
9 rulunun sarılması ve film takibi	15	-	-
10 soldaki etiketi alma	-	1	1
11 etiketi ruloya sarma	-	1	-
12 bant koparma	-	1	-
13 bandı etikete yapıştırma	-	1	-
14 bant koparma	-	1	-
15 bandı rulunun ortasına yapıştırma	-	1	-
16 ruloyu alma ve palete koyma	-	1	2
17 barkod isteme ve yazdırma	-	1	-
18 yazdırılan iki barkodu alma	-	1	-
19 tapa alma	-	1	-
20 1 barkodu tapaya yapıştırma	-	1	-
21 1 barkodu mihvere yapıştırma	-	1	-
22 sağdaki etiketi alma	-	1	-
23 etiketi ruloya sarma	-	1	-
24 bant koparma	-	1	-
25 bandı etikete yapıştırma	-	1	-
26 makas alma	-	1	-
27 paketlenme Pvc kesme	-	1	-
28 makas bırakma	-	1	-
29 Paketlenme (beraber)	-	3	-

30 tapa sarma (beraber)	-	1	-
31 tapa takma (beraber)	-	1	-
32 tapa çıkarma (beraber)	-	1	-
