Cevher Üretiminde Bit (Delici Uç) Sarfıyatının Azaltılması

Tüprag Efemçukuru
Yeraltı Altın Madeni

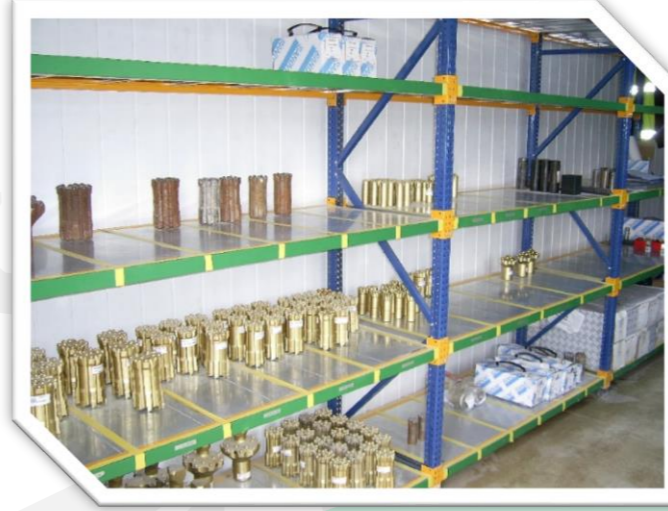
Bit Stok takibi için dolapların yapılması

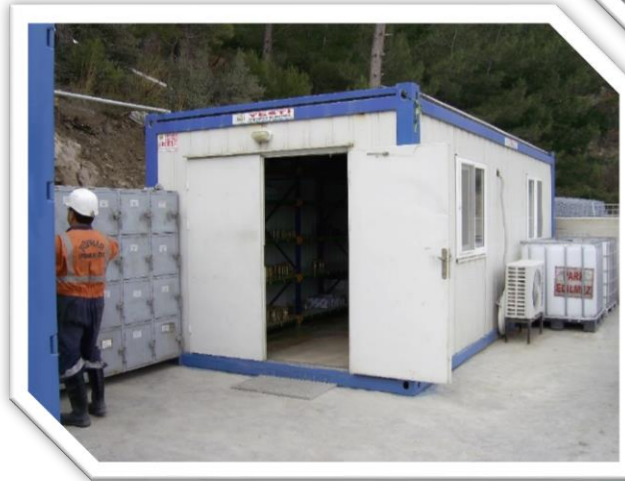
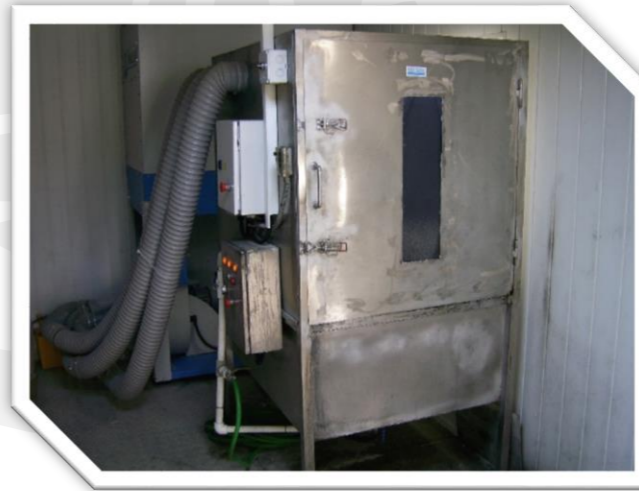
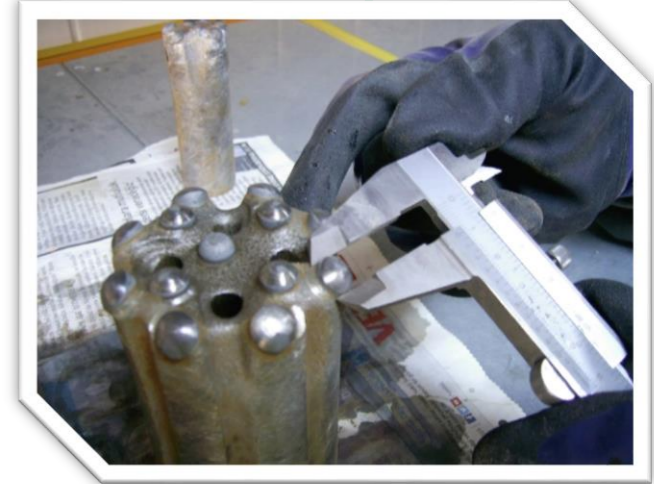
Kişisel Bit Dolaplarının devreye alınması

Bit Bileme Ünitesini yapılması

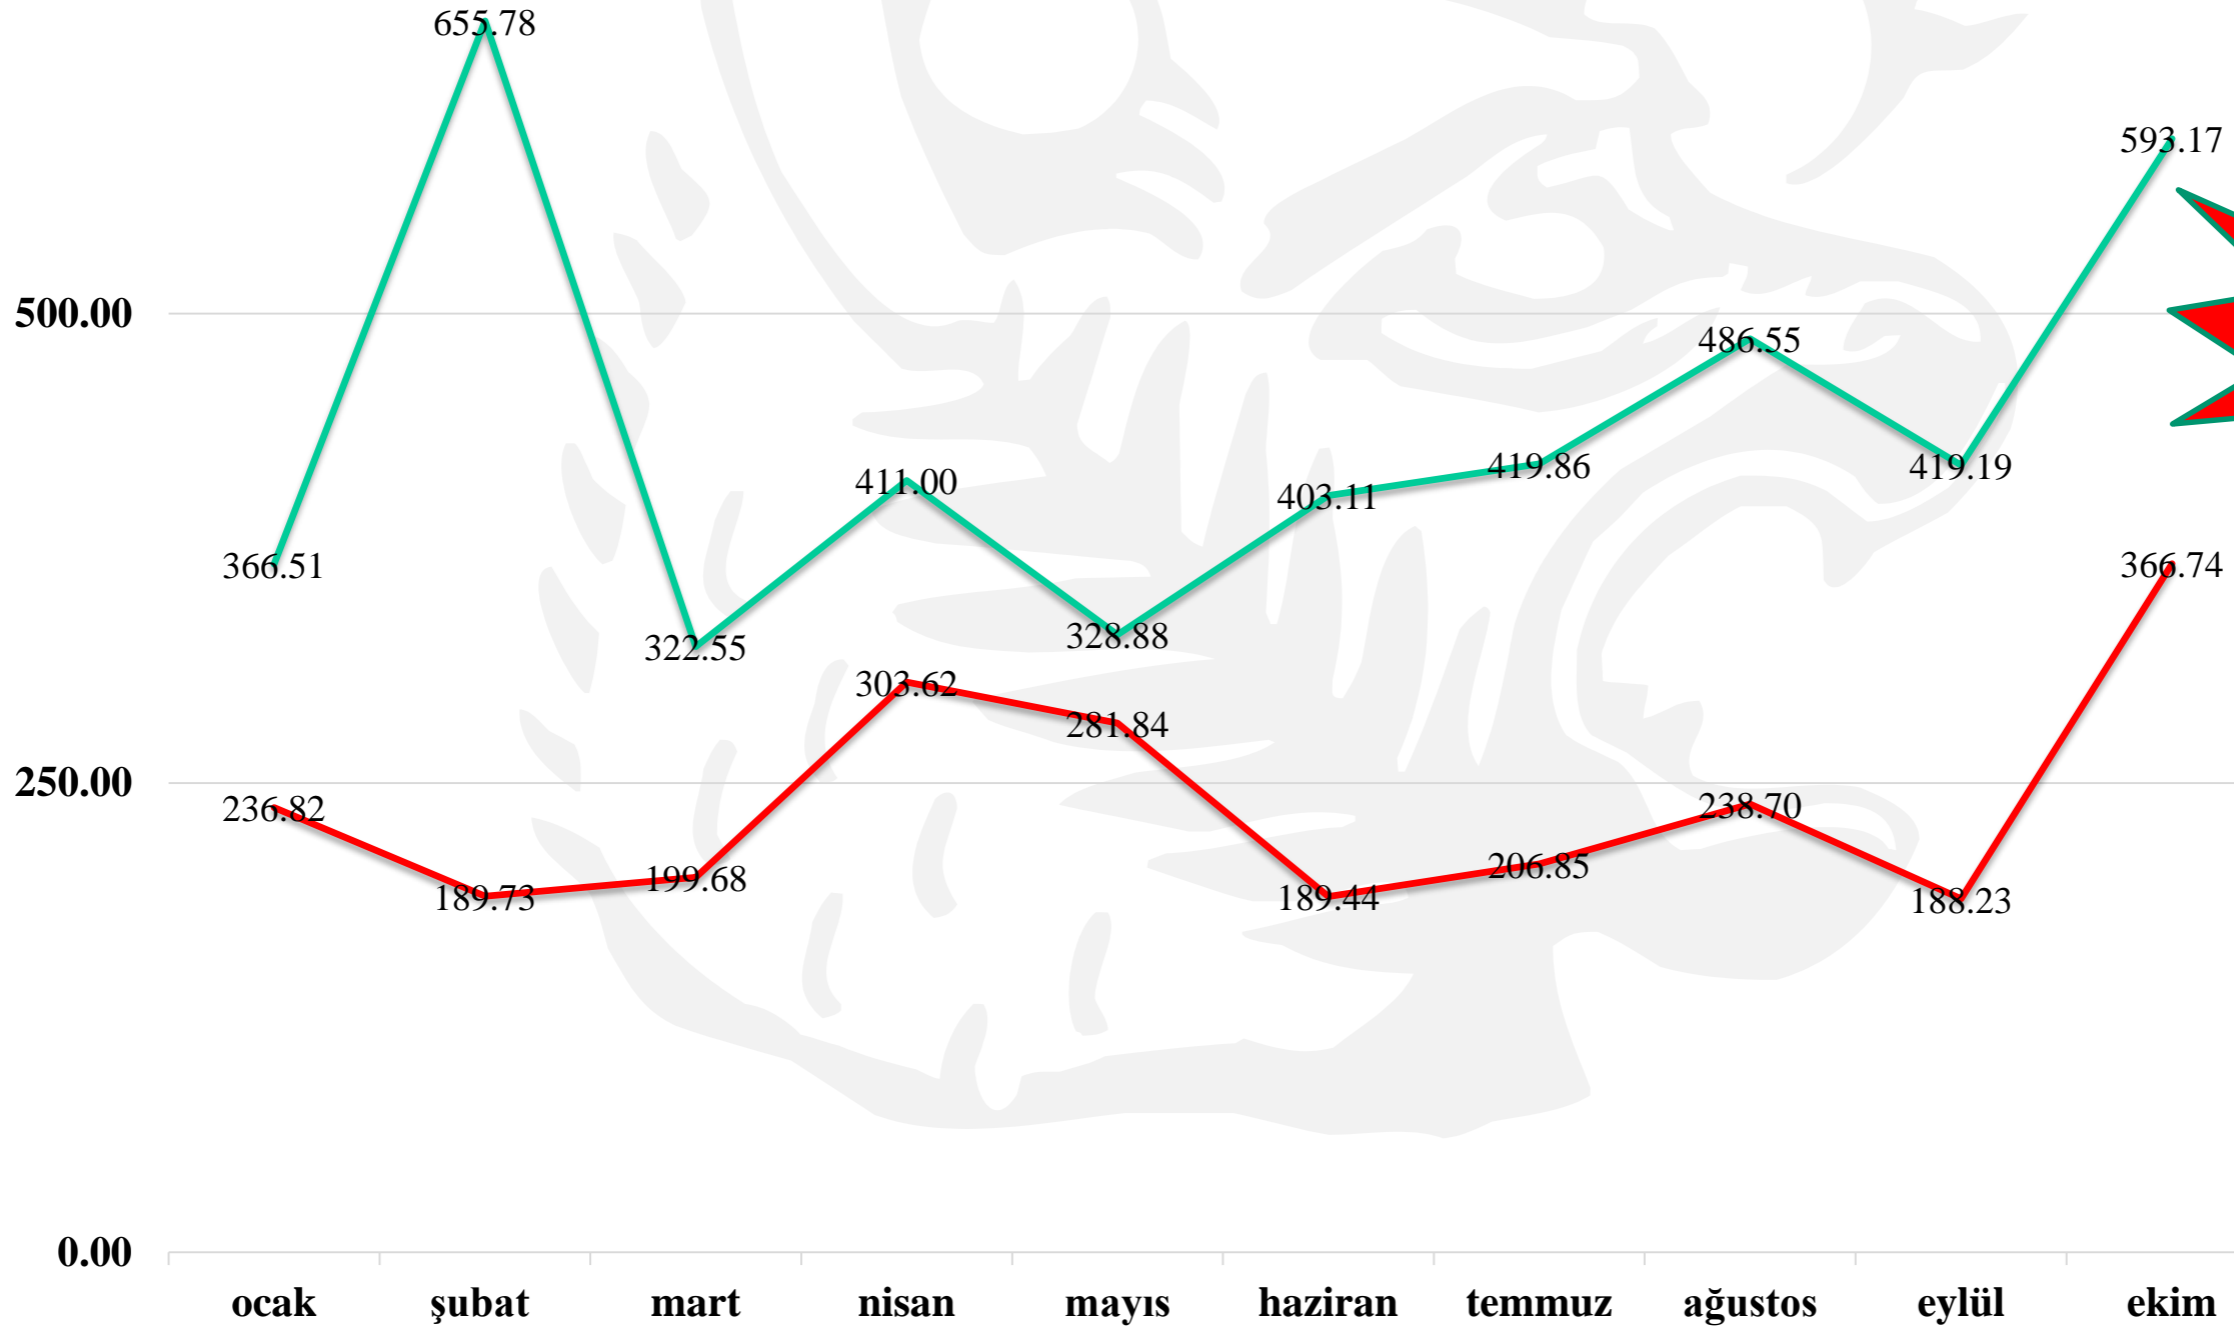
% 45
İyileşme

— 2013 — 2014
