# Sondaj Makinasında Kullanılan ve Üzerinde Keçe Çalışan Araparçanın Aşınma Performansının ve Kullanım Ömrünün Arttırılması\*

Arzum Işıtan<sup>1</sup>

## Increasing the Wear Performance and Service Life of a Spacer Which Mounted Under the Seal Used in the Drilling Machine

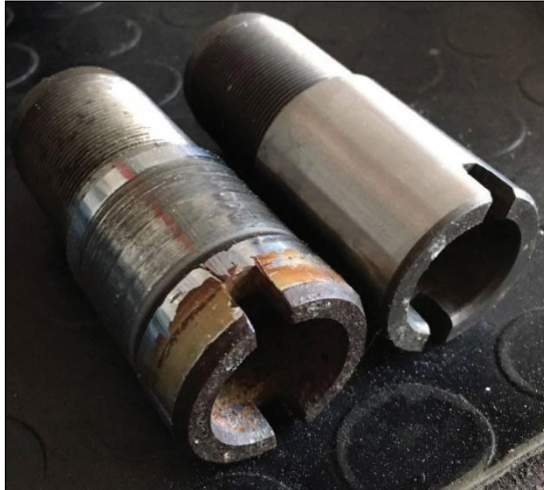
Bu çalışmada, AISI 4140 çeliğinden üretilmiş ve 50 µm sert krom kaplanmış, üzerinde keçe çalışan firdöndü ara parçasının servis ömrünü arttırmak hedeflenmiştir. Parçanın sert krom kaplanmış halde servis ömrü, iki hafta olarak belirtilmiştir. Şekil 3'te sert krom kaplı parça ve iki hafta çalışma ömrü sonunda parçanın son hâli görülmektedir. Maliyeti azaltmak amacıyla AISI 4140 yerine, AISI 1040 malzemeden üretilmiş olan aynı parça borlanarak, aşınma direnci gerçek servis şartlarında arttırılmaya çalışılmıştır.

Şekil 3. Araparça
