# 1. Kayıp yapısının incelenmesi

*Proje Konusu: Boyahane Basıncılı Hava Tüketim Oranının Azaltılması*

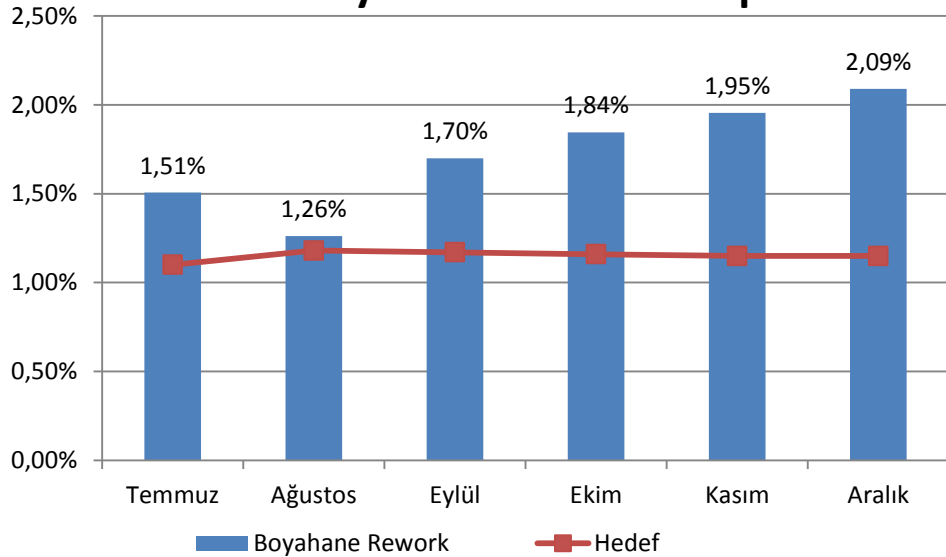
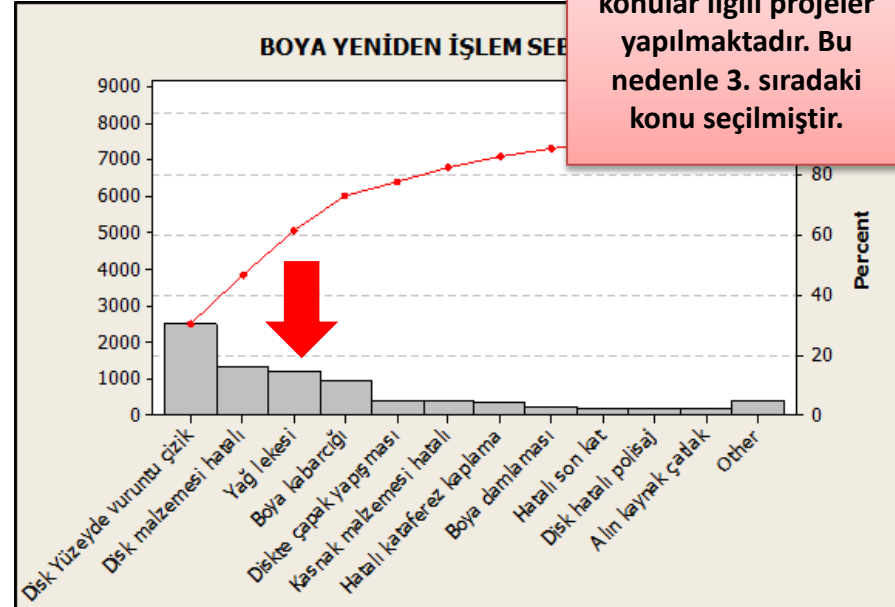
## 2014 Boyahane ReworkTakip

1. Ve 2. sıradaki konular ilgili projeler yapılmaktadır. Bu nedenle 3. sıradaki konu seçilmiştir.

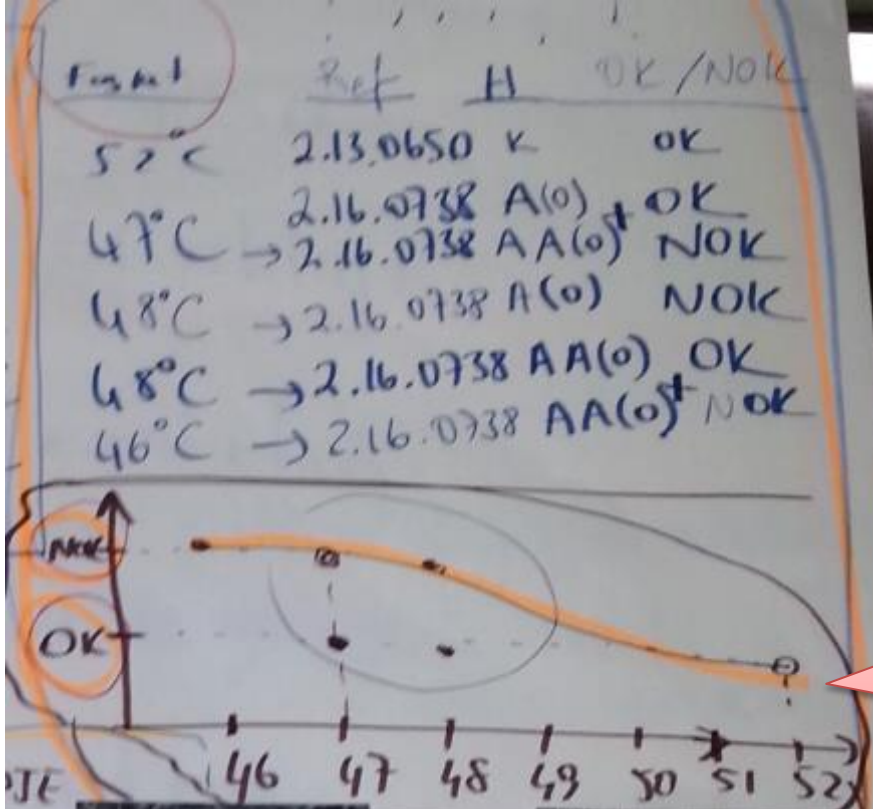
GİRĐİ	Spesifikasyon	Veri toplama Şekli	Yağ Lekesine Etkisi
Fosfat Banyo Sıcaklığı	48°C-52°C	Min ve Max sıcaklıklarda SEM fotoğrafları	<b>ETKİLİDİR</b>

48° C'de Kristal yapı büyük ve dağınık

52° C Fosfat Banyo sıcaklığında leke yoktur.

**52° C Fosfat Banyo sıcaklığı gerekli**

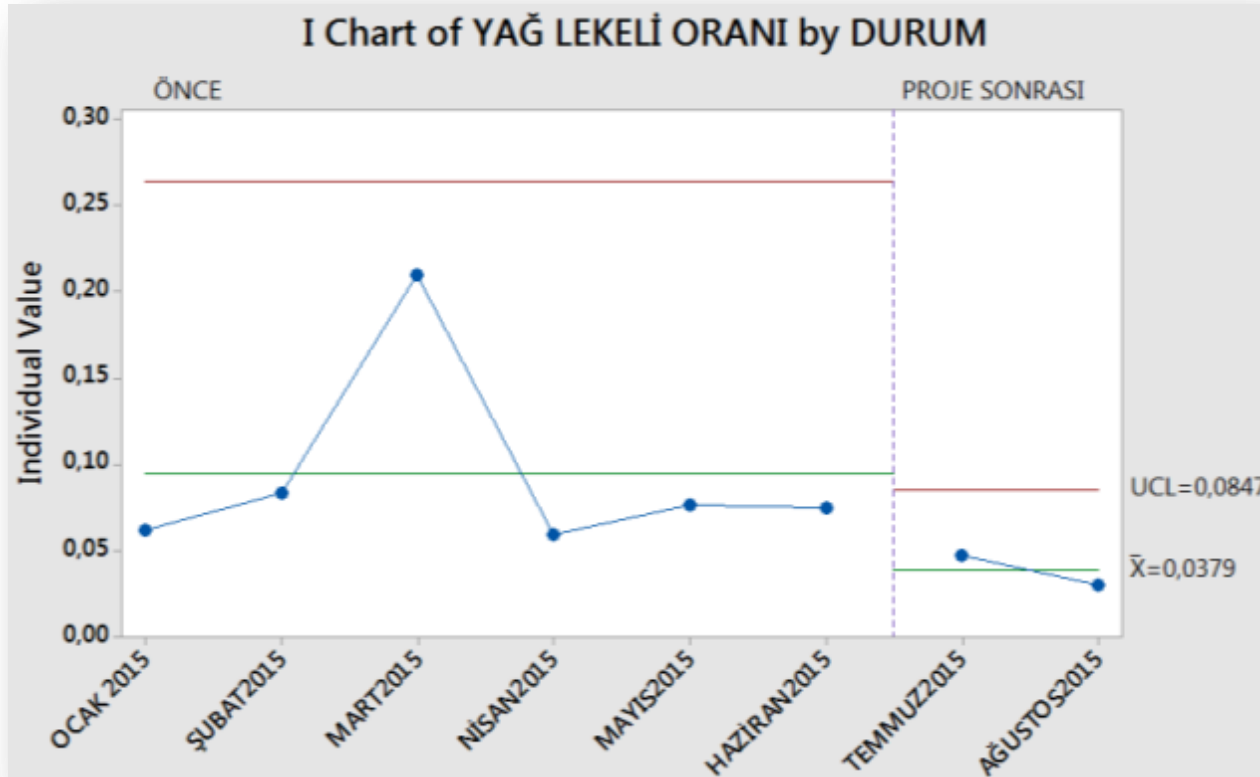
Gösterge	Başlangıç (Ort.)	Hedef	Son Durum
Boyahane Basınçlı hava Tüketimi (m3/dak)	15,1	12,85	12,33
Yağ Lekeli Jant Oranı	0,113	Kötüleşmeyecek	0,029
