改 KAI=Change
善 ZEN=Good
改善 KAIZEN
(Continual Improvement)

KONU SEÇİMİ

Dengeli proses sağlamak amacıyla muylu torna tezgahının bir sonraki torna tezgahını yavaşlatmasının önüne geçmek

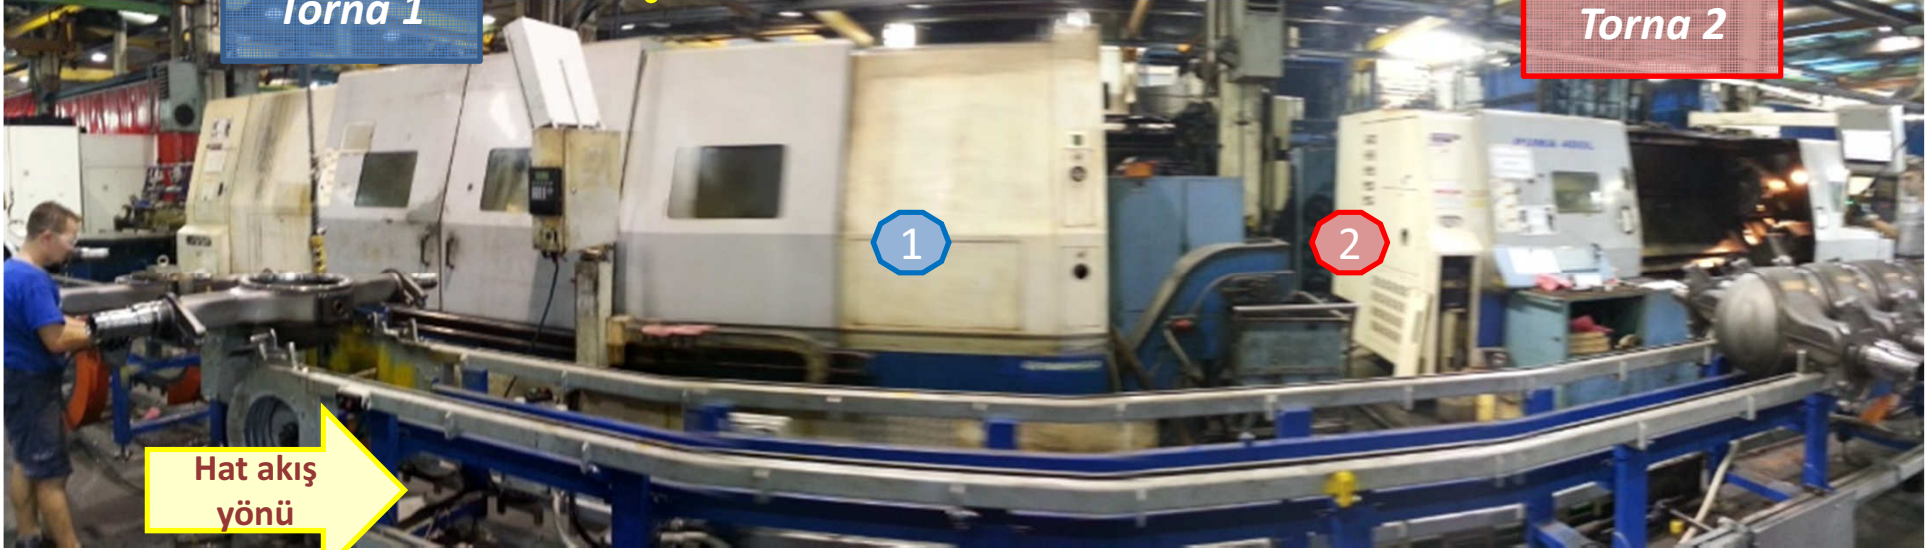
Flanş tornalama tezgahında **1 ürün** ortalama **4 dakika 19 saniye**'de tornalanıyor.

Dif. kovani döndürülmediği için kesici takım flanşlar arası mesafeyi 18 saniyede kat ediyor.

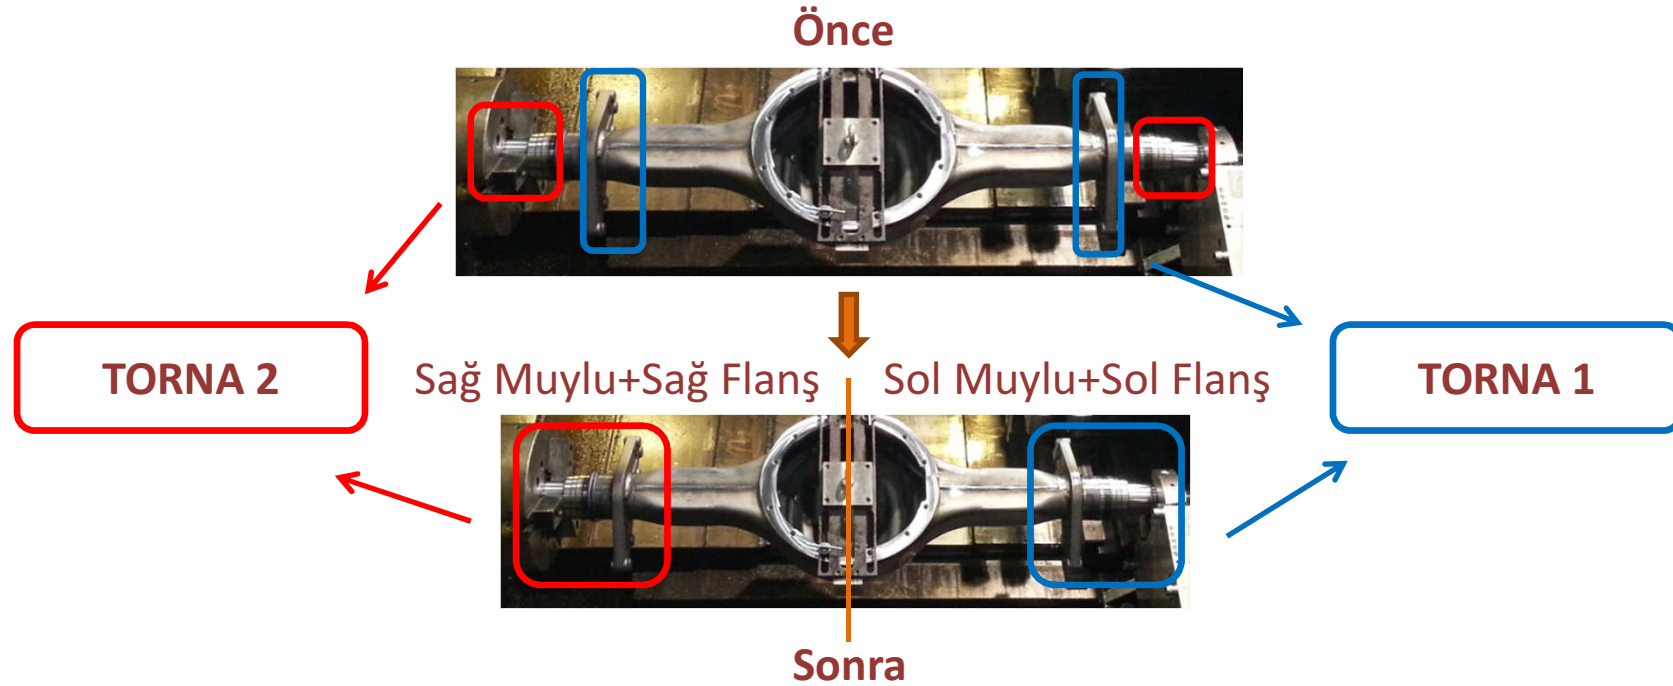
Yapılan ikiz kater iyileştirmesi sonrası iki prosesi birleştiriyoruz.

Tarete yandan takılan yeni bir ikiz kater tasarlandı.
Bu Őekilde muylu torna tezgahında da flanŐ işlenebilir hale geldi.

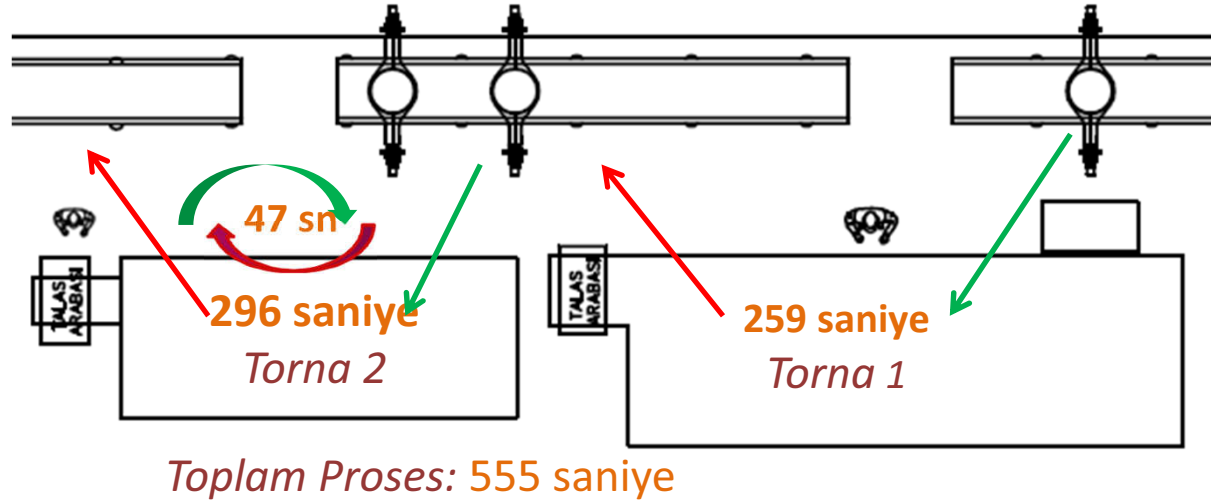
İYİLEŞTİRME ÖNCESİ

1 ÜRÜN İÇİN
DÖNGÜ SÜRESİ

3 x Bağlama

3 x Sökme

37 saniye

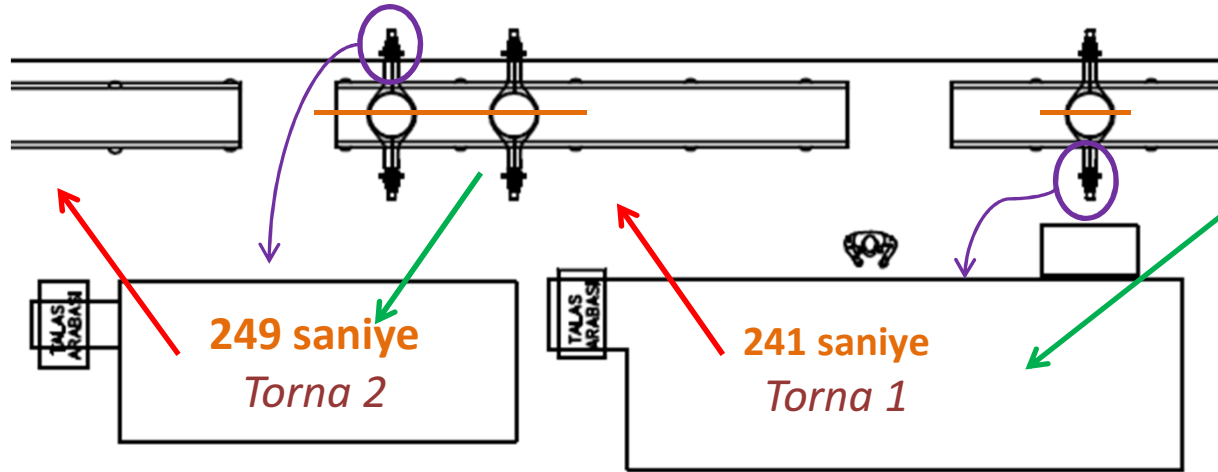
İYİLEŞTİRME SONRASI

2 x Bağlama

2 x Sökme

8 saniye

Toplam Proses: 490 saniye

%12
verimli

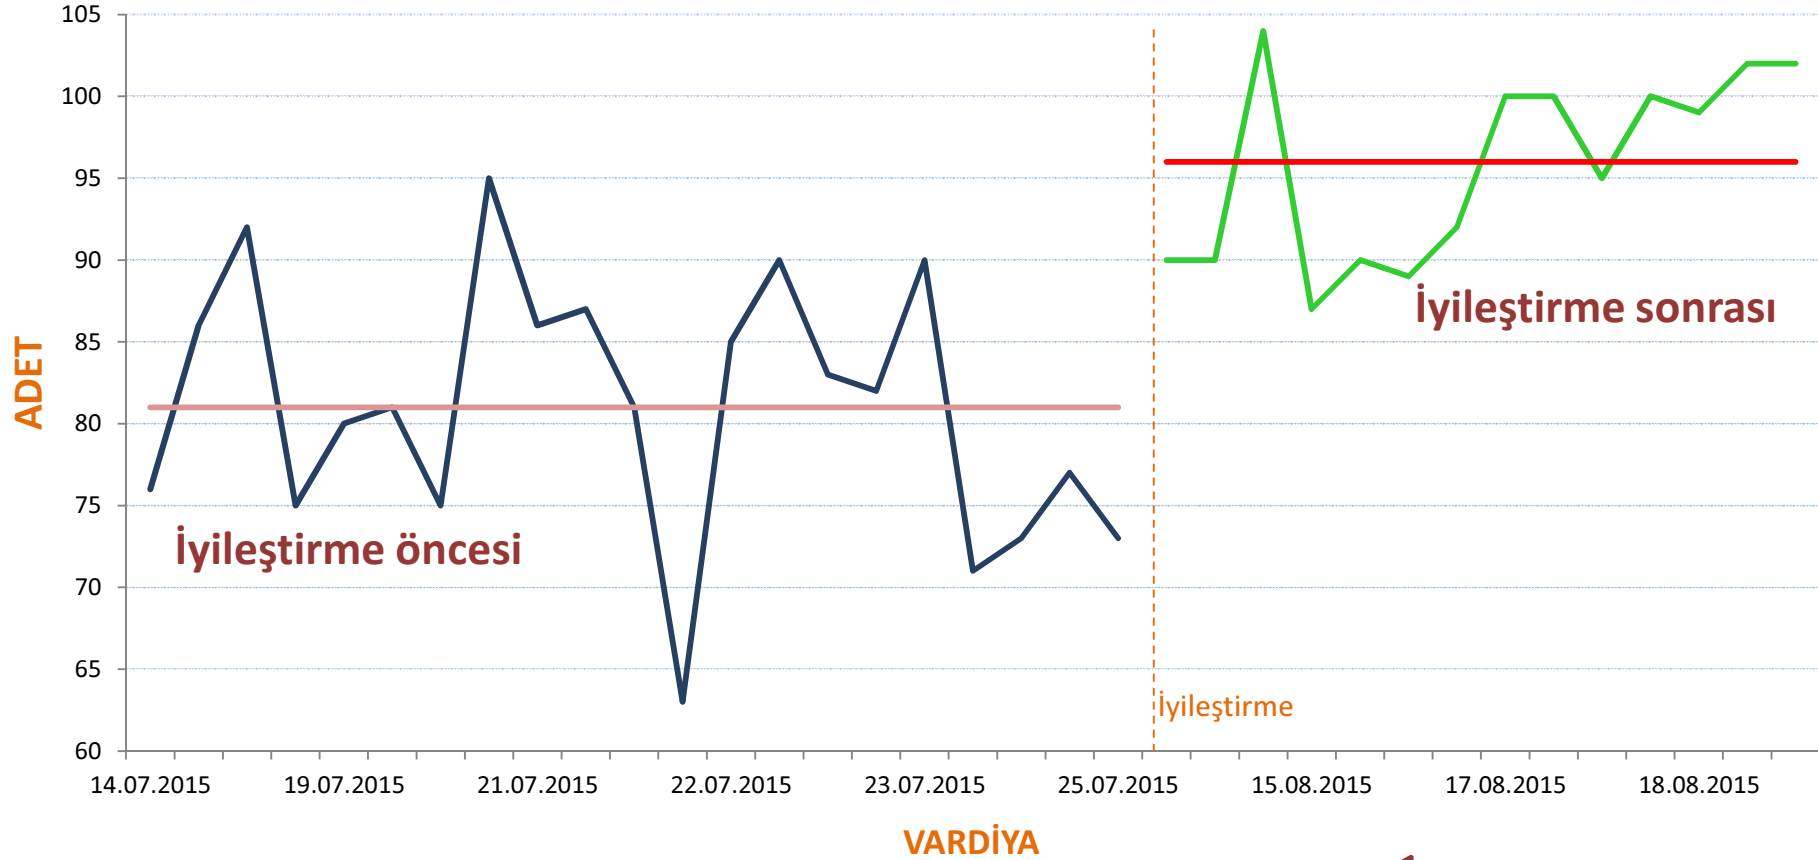
Torna 2 Vardiyadaki Üretim Adedi

iyileştirme öncesi

81 adet

iyileştirme sonrası

96 adet

Artış
15 adet

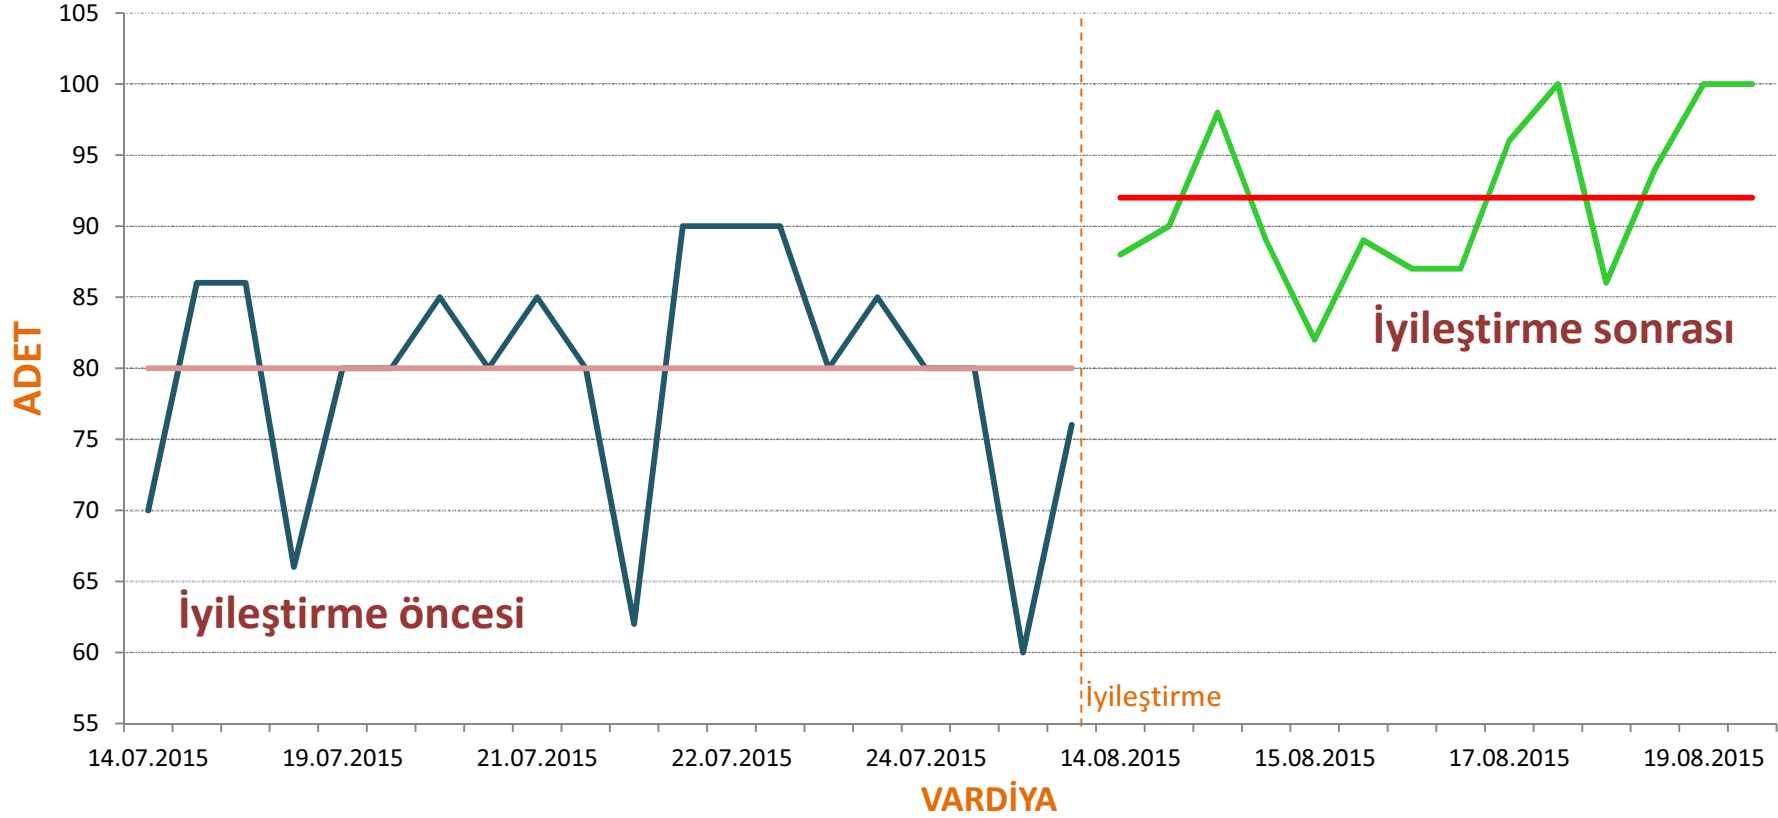
Torna 1 Vardiyadaki üretim adedi

iyileştirme öncesi

80 adet

iyileştirme sonrası

92 adet

Artış
12 adet

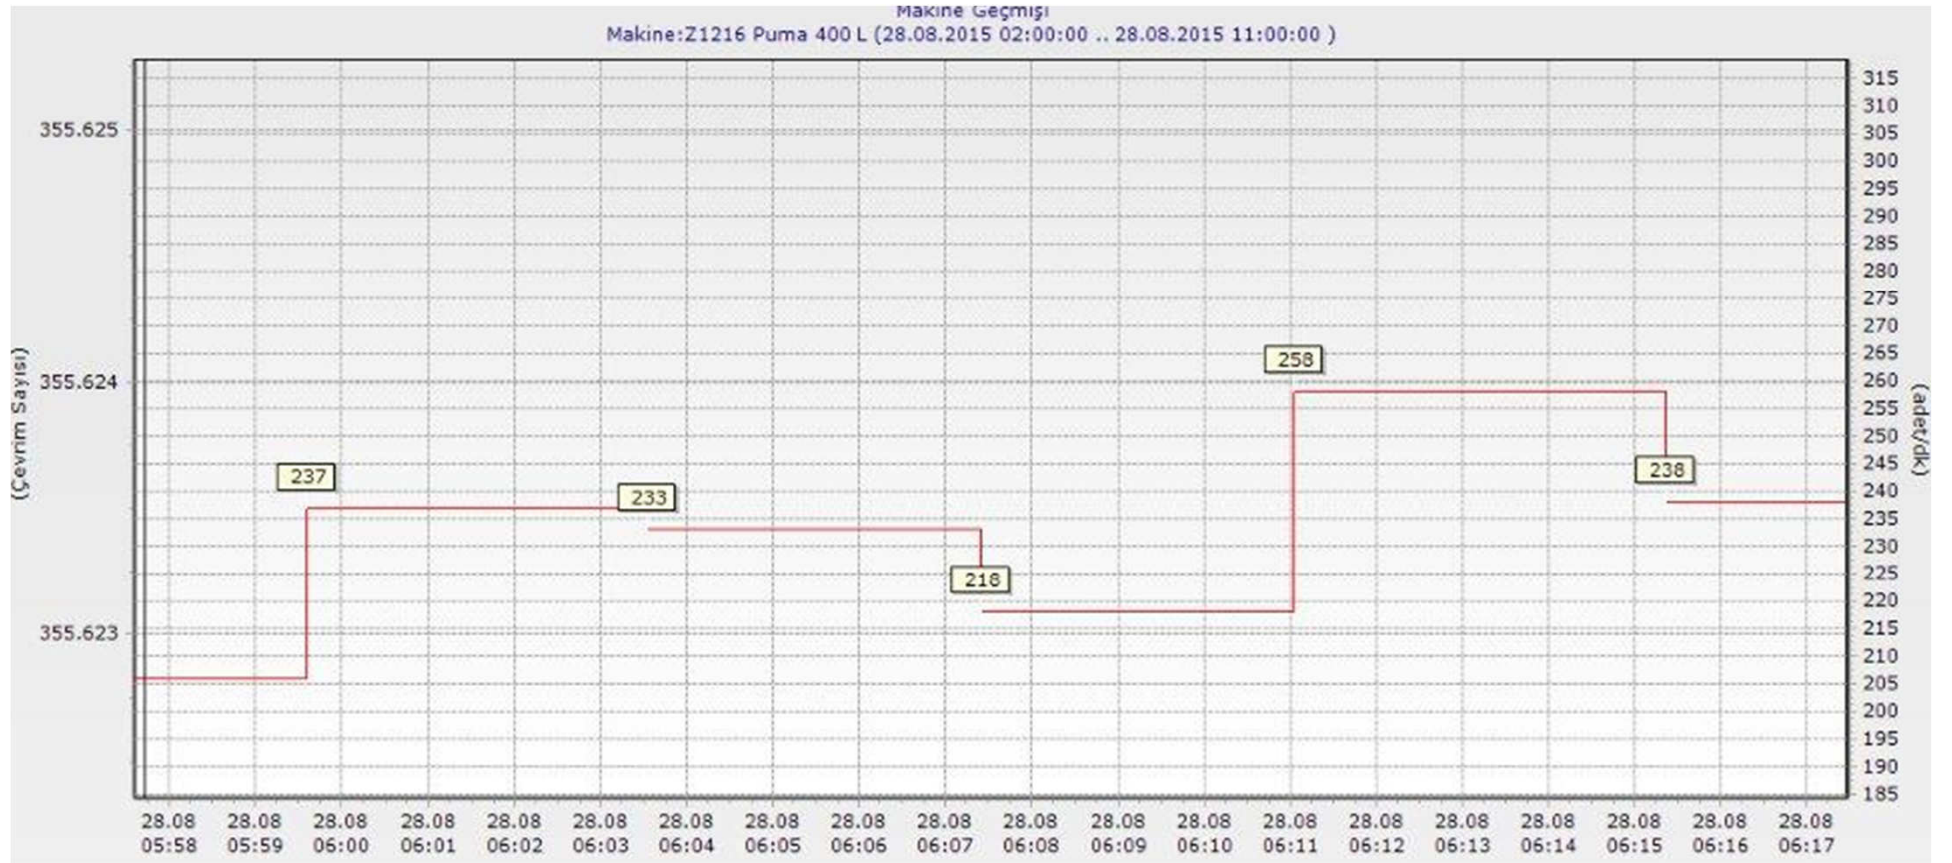
TORNA 2

İyileştirme sonrası Ortalama Döngü zamanı: **237 saniye**

İyileştirme öncesi Döngü zamanı: **296 saniye**

%25

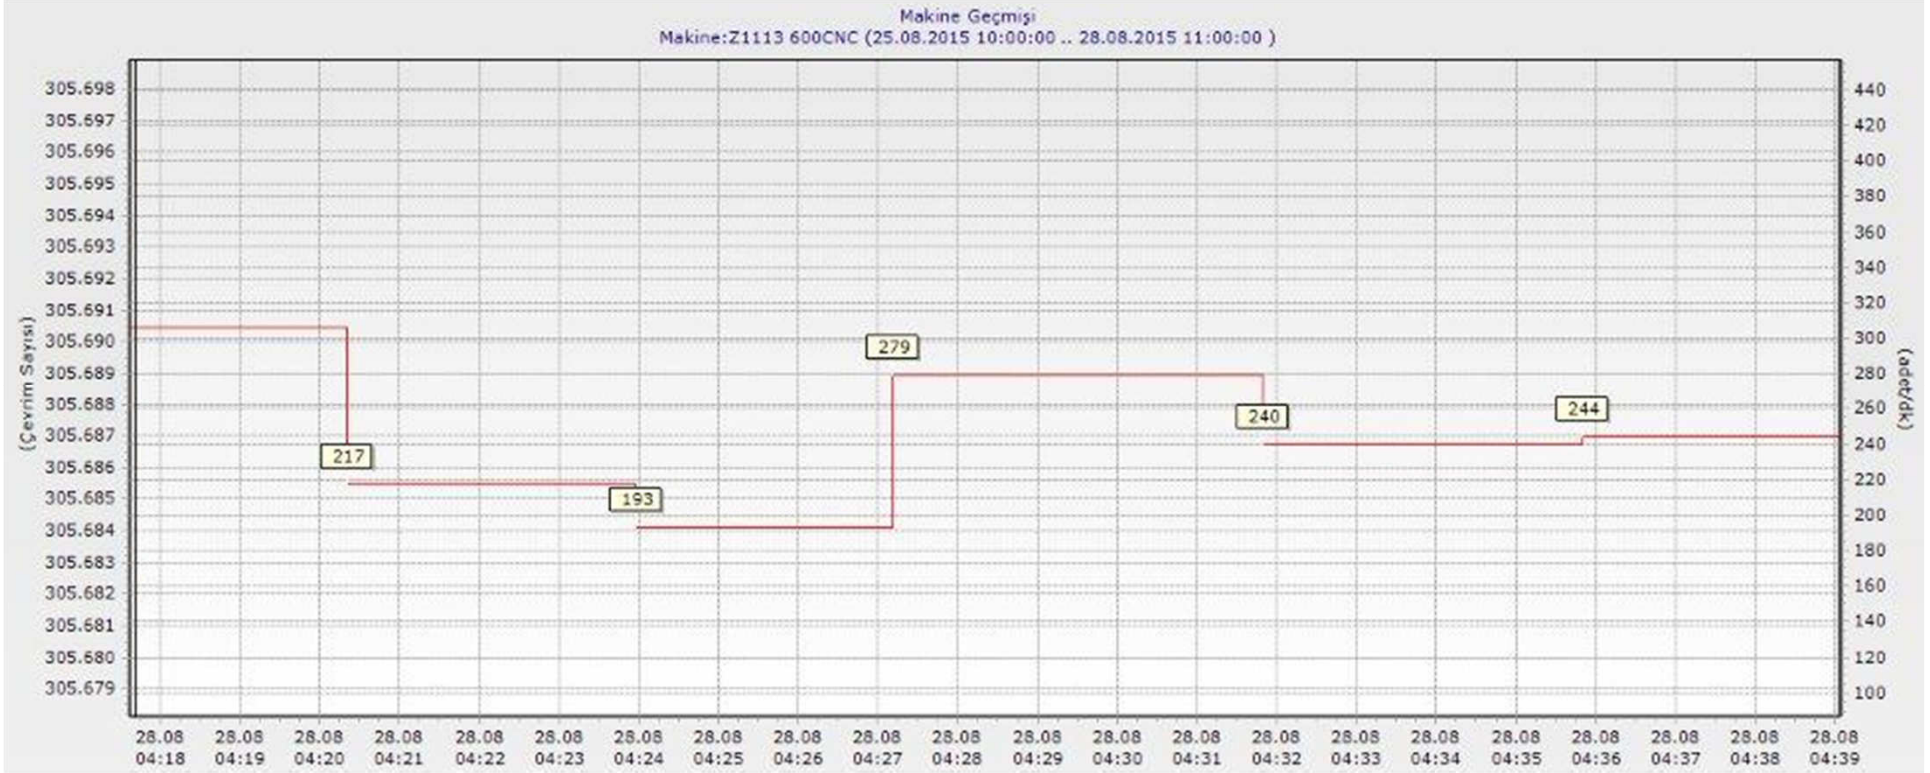
TORNA 1

İyileştirme sonrası Ortalama Döngü zamanı: **235 saniye**

İyileştirme öncesi Döngü zamanı: **259 saniye**

%10
