YERİNDE KALİTE

UYGULAMALARI İLE

MÜREKKEP SIÇRAMASI

HATASININ

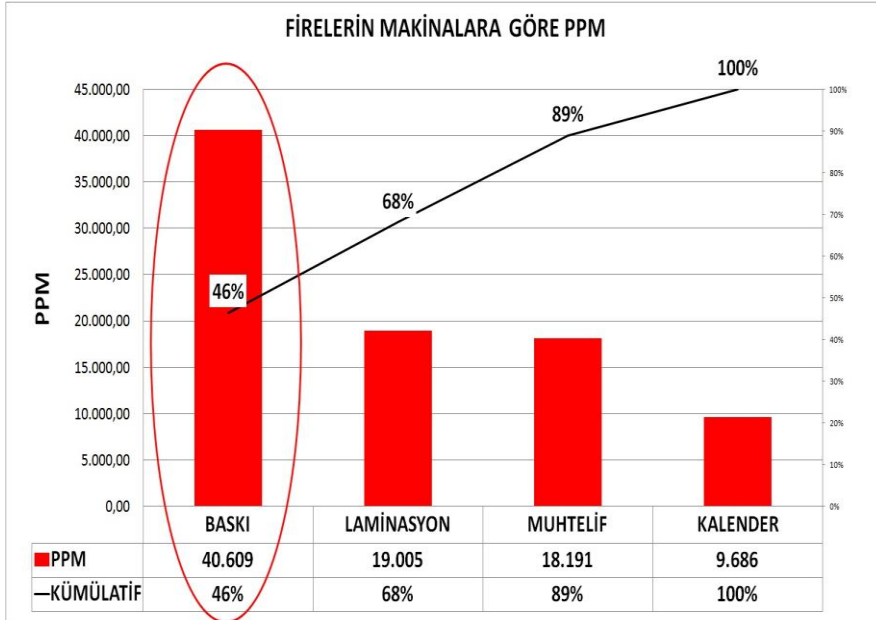
Fig.3.1 Makinalara göre fire dağılımı

Yapılan veri analizinde toplamda 87.500 PPM olan kalite hatalarının 40.609'unun baskı kaynaklı olduğu görüldü. Baskının kayıpları kırıldığında da kayıpların yaklaşık % 80'inin kayık ve mürekkep sıçramasından meydana geldiği görüldü. Bu kayıplara yönetim kaizen çalışması başlatılmasına karar verdi ve takım kuruldu. Bu çalışmamızda Mürekkep Sıçraması elde alındı.

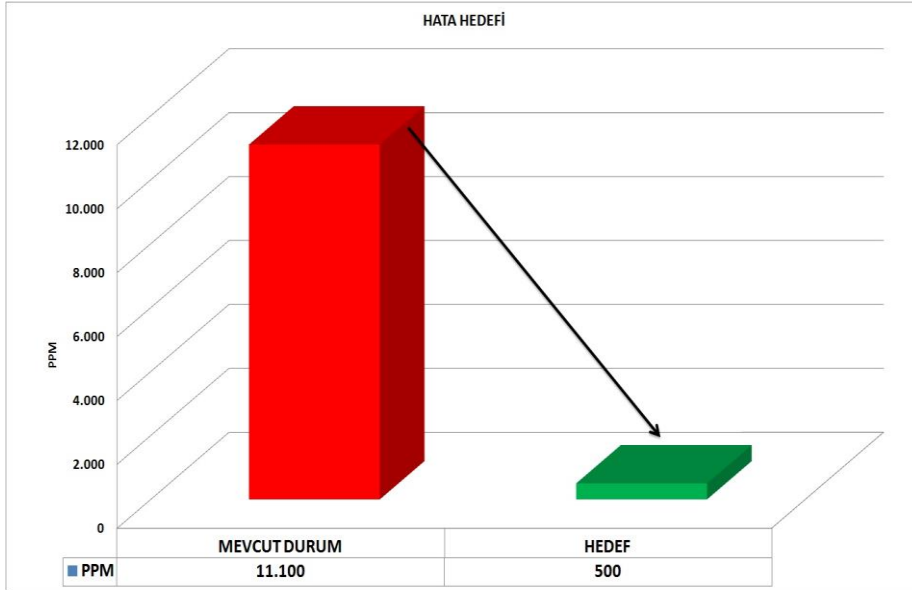
Fig.5.1 Hata firesi hedefi

Hedef 11.100 PPM olan mürekkep sıçraması hatasını 500 PPM'in altına indirmek.

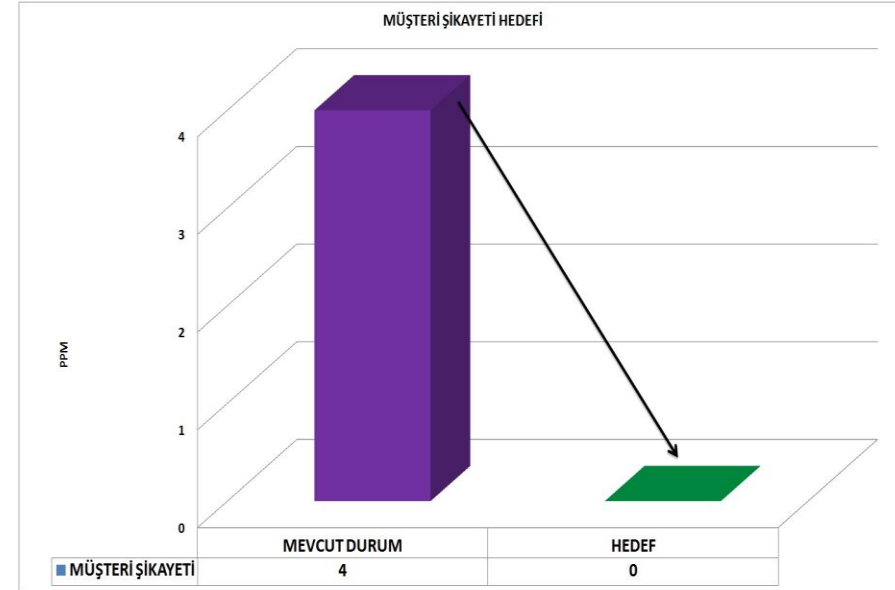
Fig.5.2 Müşteri şikayeti hedefi

Mürekkep sıçraması ile ilgili gelen 4 müşteri şikayetini 0'a indirme hedefi kondu.
