# BİR TELESİYEJ KAZASININ İRDELENMESİ; ZİNCİR, EN ZAYIF HALKASI KADAR SAĞLAMDIR...

C. Serdar Sönmez<sup>1</sup>

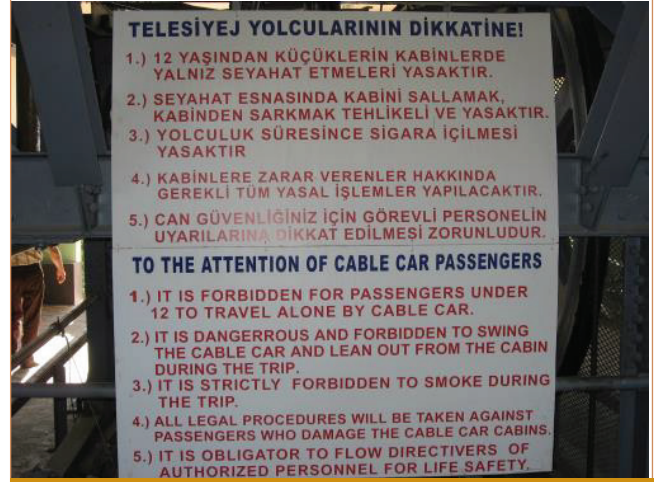
Telesiyej Tesisinde istasyonlarda uyarı levhaları bulunmaktadır (Fotoğraf 10).

**Fotoğraf 10.** Çobankaya İstasyonundaki Uyarı Levhası
