# Elektrik Motorlarında Titreşim Analizi: Rotor-Stator Arızası

Onur Rızvan\*

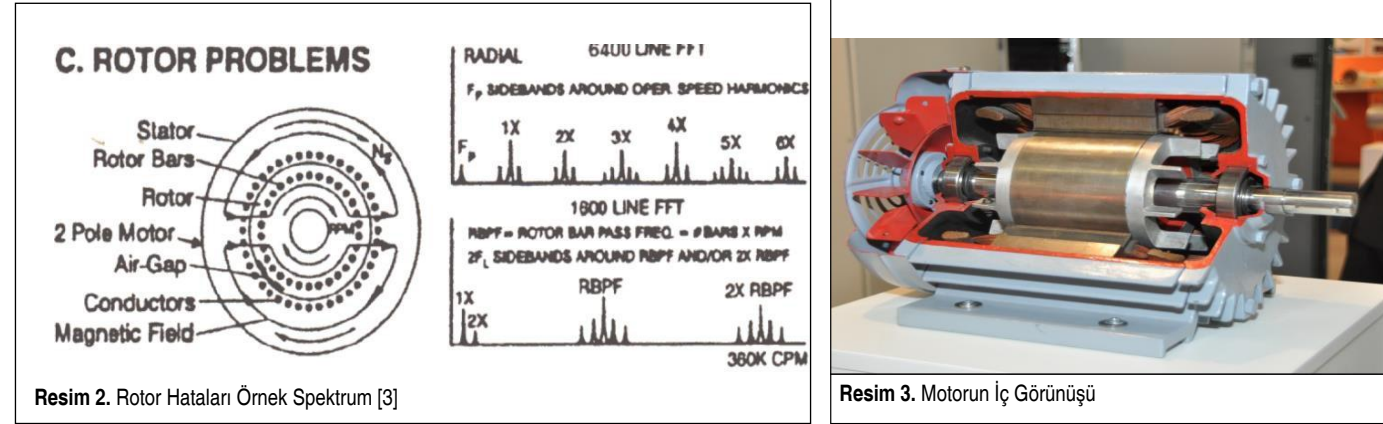
Elektrik motorunda belli analizler yapıldıktan ve sorunun asıl sebebi anlaşıldıktan sonra elektrik motoru bakıma alınmıştır. Bakım esnasında, motorun rotor ve stator parçalarında bir dizi hasar tespit edilmiştir (Resim 5-6).

Resim 2. Rotor Hataları Örnek Spektrum [3]

Resim 3. Motorun İç Görünüşü

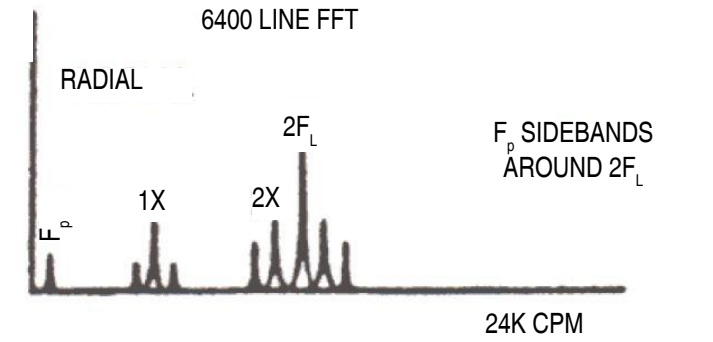
Resim 4. Rotor Hataları Örnek Spektrum-Eksantriklik, Değişken Hava Boşluğu [2]
