REXAM 2013-2014 KALİTE KAIZEN

Kalıp çizilmesi kaynaklı bloke ürünlerin sayısındaki artış, boyun hasarı problemlili kutuların müşteri şikayeti ihtimalini artırması, ayıklama sürecine fazladan iş yükü ve ekstra maliyet getirmesi

0606 Neck Pleat

Toplam boyun hasarlı bloke ürün palet adedini yaklaşık %40 azaltmak

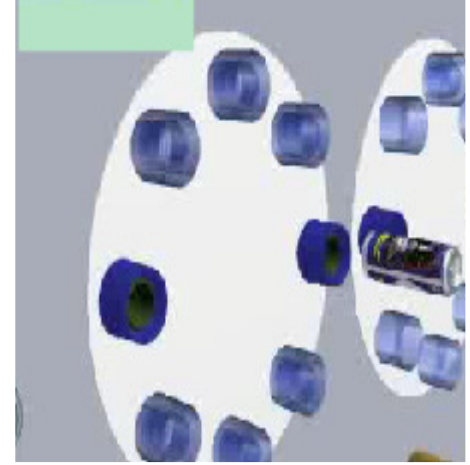
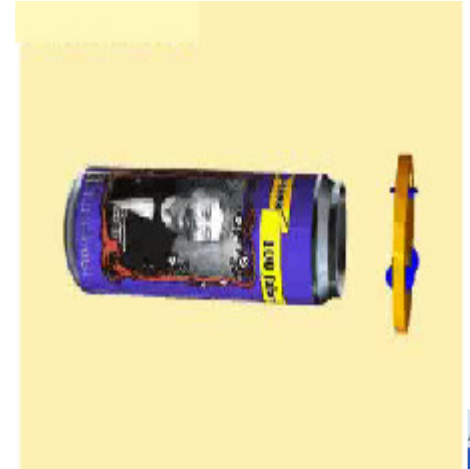
ANC NECKER

- Kutular, boyun verme prosesinde 10 istasyonlu bir makinadan geçerler. Her bir istasyonda boyun formu oluşturulur. Necker çıkışı Flanger istasyonunda kutunun flanş kısmı oluşturulur ve kapağın kenetlemesi sağlanır.

- PROSESİ ETKİLEYEN PARAMETRELER
- Topwall kalınlık değişkenliği
- Trim Kalitesi
- Wax Uygulaması
- Die/Sleeve Boşlukları
- Mürekkep Etkisi

- Kalıp Boşlukları
- Makine Ayarları

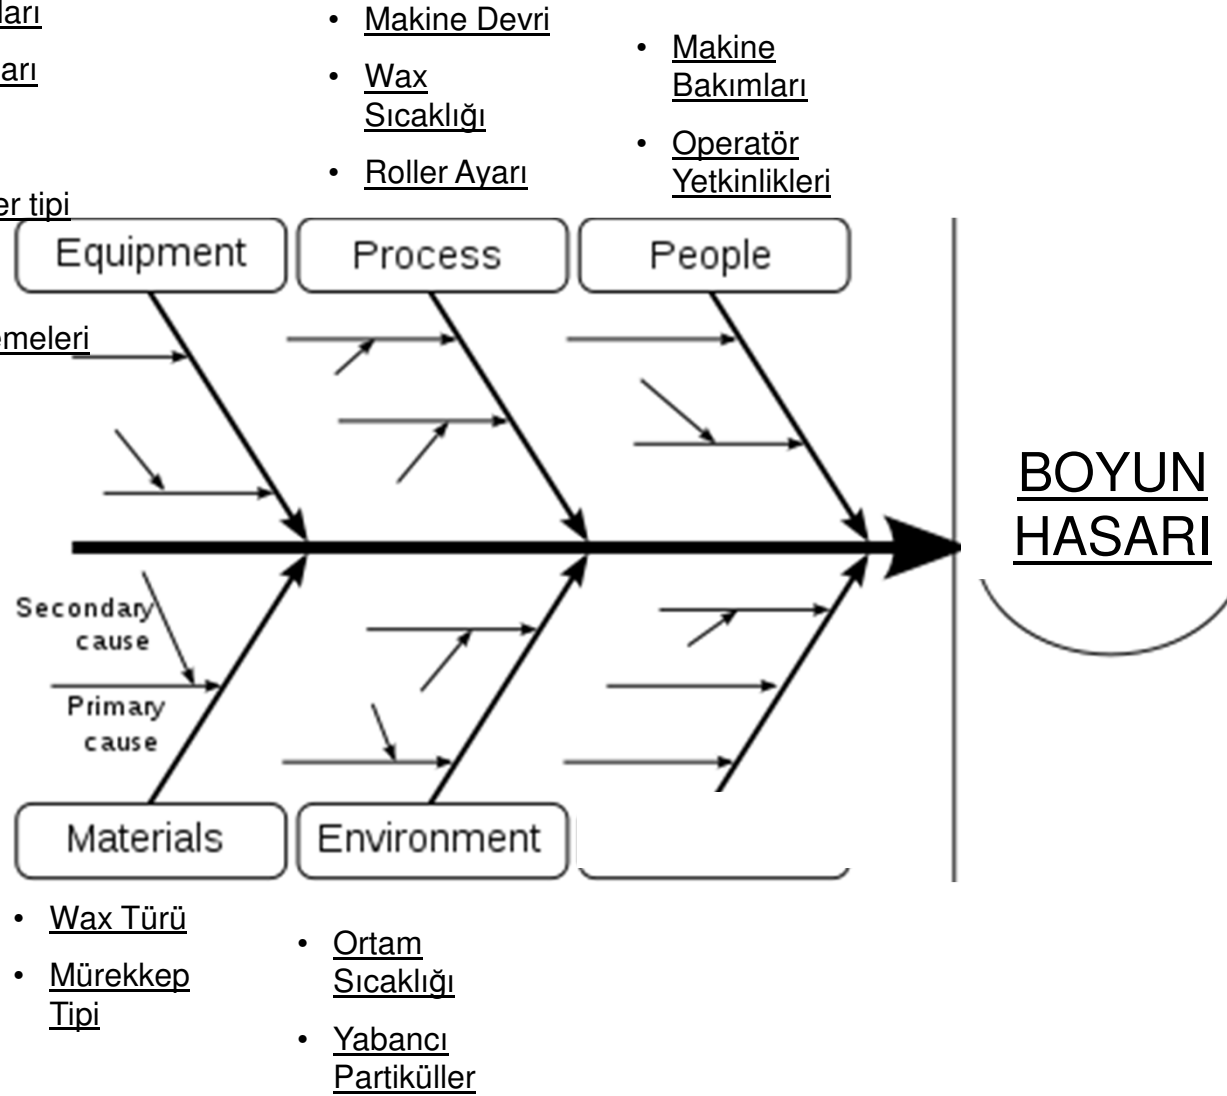
Tüm «606 – Boyun Hasarı» bloke ürünlerin nedenleri Pareto mantığı ile incelendiğinde, Mürekkep-Dizayn kaynaklı ortak sorunlar tüm holdlar içerisinde %65 seviyesindeydi. (Belli bir dizayn mavi renkte sıkıntılar gözlenmiştir) Alternatif mürekkep tedarikçisi ile çalışılarak, farklılık gözlemlenmeye çalışılmış ve bir sonuca ulaşılamamıştır.

Tüm uygulamalarda yardımcı parametreler sabit kaldığından (sıcaklık, kalıp boşlukları, yabancı partiküller vs.), geriye kalan %35 bloke ürünü tetikleyen ortak bir hata olmalıydı.

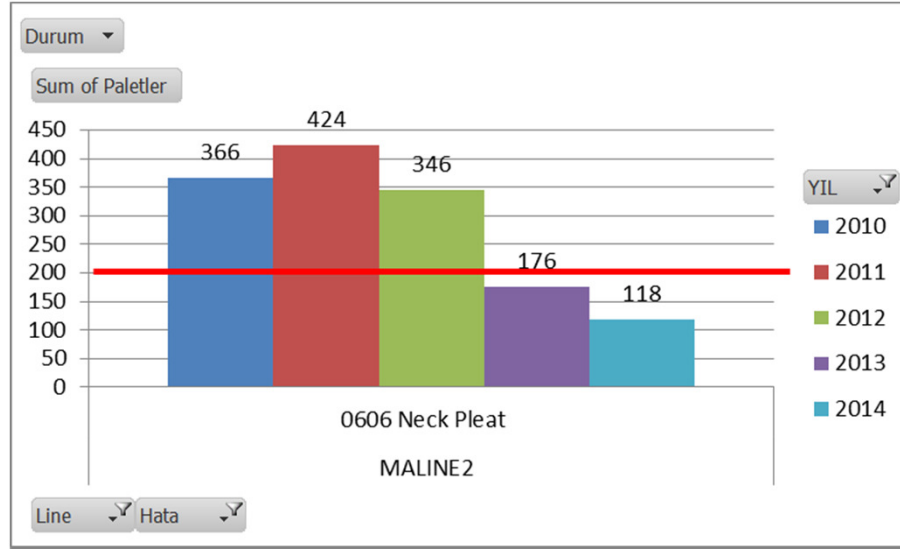
«606 – Boyun Hasarı» bloke ürün adedi %49 azaldı.
Böylece potansiyel müşteri şikayetlerinin önüne
geçilmiş olundu.

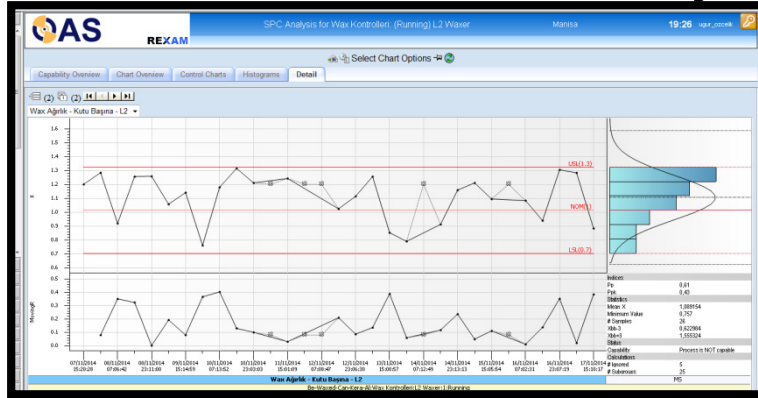
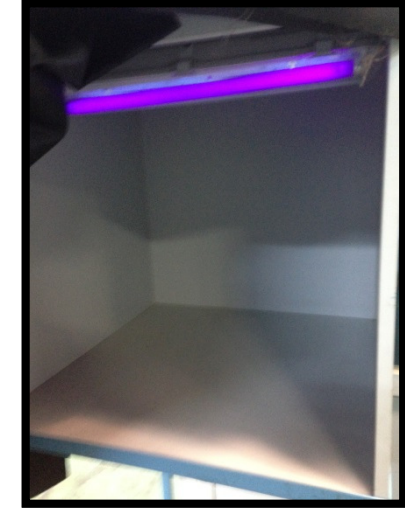
- Yeni karışım yüzdesinin kontrol altında tutulabilmesi için, QAS üzerinde kontroller eklenmiştir.

- Hat içindeki görsel kontrol kabini devreye alınmıştır.
- Operatörlere konu ile ilgili duyuru yayınlanmıştır.
- Mühendislik Departmanına yapılan iyileştirme ile ilgili bilgilendirme maili atılmıştır.
