A20 BAĞLANTI ELEMANI SIKMA İŞLEMİ İYİLEŞTİRMESİ

20 Oct 2014
Ümit AYTİMUR

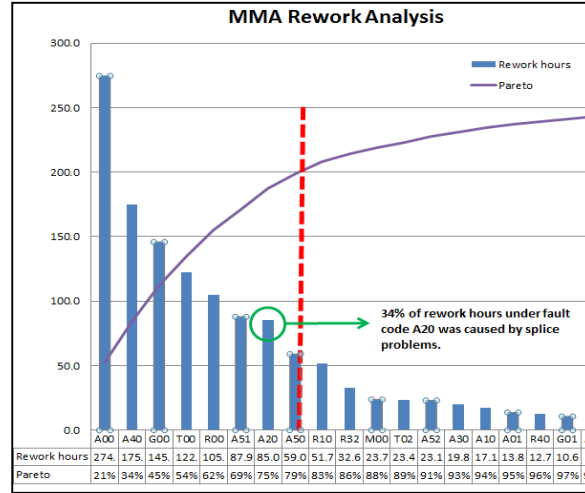
Konu: Son 1 senenin Rework Pareto analizinde, A grubundaki hatalı sıkma işleminin % 34'ü bağlantı elemanlarının yanlış sıkılmasından kaynaklandığı tespit edilmiştir. Aynı zamanda kalite departmanı tarafından yapılan Üretim Proses Denetimleri'nde 2 adet uygunsuzluk bulunmuştur.

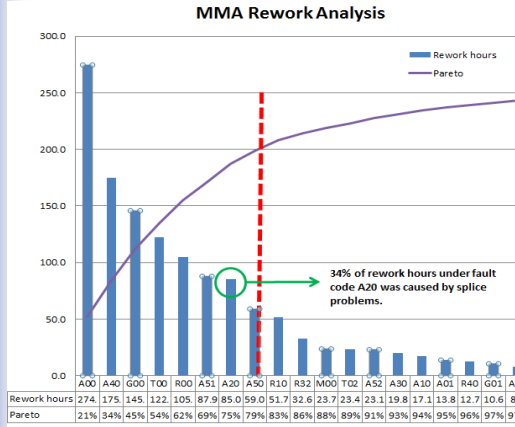
Toplam: 28.5 saat rework

Hatalı Crimping	1
Kablunun crimping tool'un arasına sıkışması	1
Crimping'in spesifikasyona uygun gerçekleşmemesi	15
Doldurucu takılmadan splice yapılması	2
Yanlış kabloya splice yapılması	2
Splice yapılmadan ekipmanın sonlandırılması	1
Sleeve takılmadan splice crimplene	2
Splice'a ait wire ID sleeve'leri karışmış	1

Yapılan Pareto Analizi ile yüksek rework saatleri incelendi. Kök nedenleri belirleyip hızlı aksiyon alabilmek adına; diğerlerine oranla daha spesifik bulunan A20 kodlu probleme odaklanılmasına karar verildi.

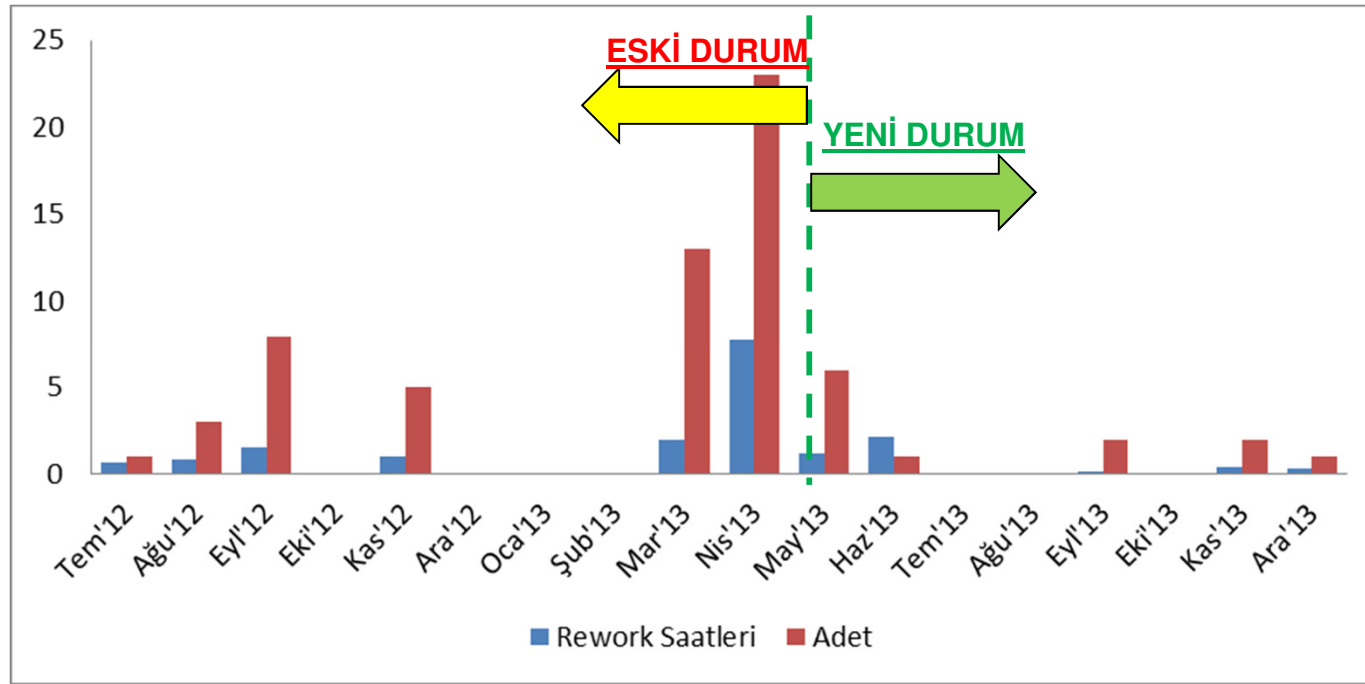
Proje başlangıcından 2013 yıl sonuna kadar toplam 11 saat rework yaşanmıştır.
