# ASANSÖRLERİN DEPREM ÖNCESİ VE SONRASI DURUMU

Yavuz Güçlü<sup>1</sup>

### 5.1 1999 Depreminin Asansörlere Yaptığı Hasarlar

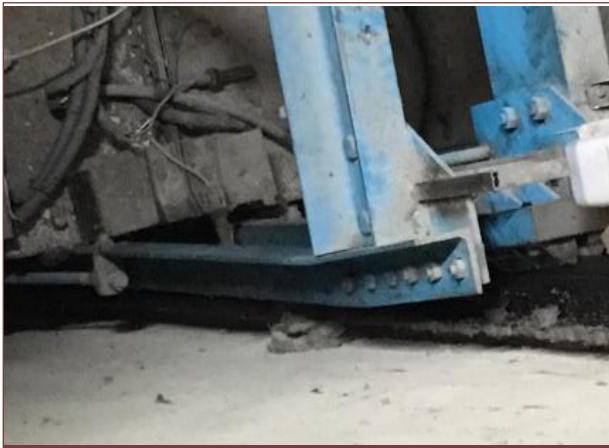
**Fotoğraf 1.** Asansör Taşıyıcı Sisteminin Deprem Sonrası Durumu

asansör taşıyıcı sisteminin (süspansiyon) eğilmesini gözledim (Fotoğraf 1).

Bütün bu sorunların önüne geçebilmek için asansör montajlarında sertifikalı kaynakçı ve montajcılar kullanılmalıdır. Tasarımı ona uygun ve kurulumunda sorun çıkartmayacaksa, asansör parçalarının birleştirilmesinin kaynaklı yerine civatalı olarak yapılması daha uygun olacaktır. Bu durumda, küçük sarsıntılar sonucunda oluşacak kayma durumlarında birleşmeler gevşetilerek, doğrultusuna alınır ve asansörün kullanılması sürdürülebilir.

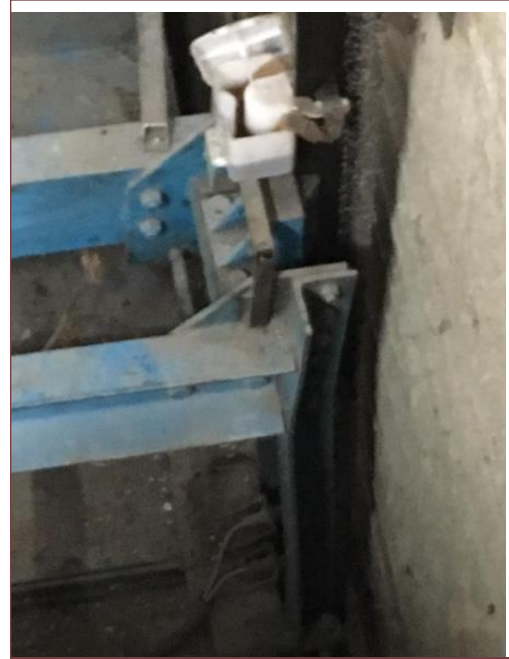
Deprem sonrası süspansiyon eğilmesinin raylara yaptığı çarpma etkisini de gözledim (Fotoğraf 2).

**Fotoğraf 2.** Süspansiyon Eğilmesinin Raylara Etkisi

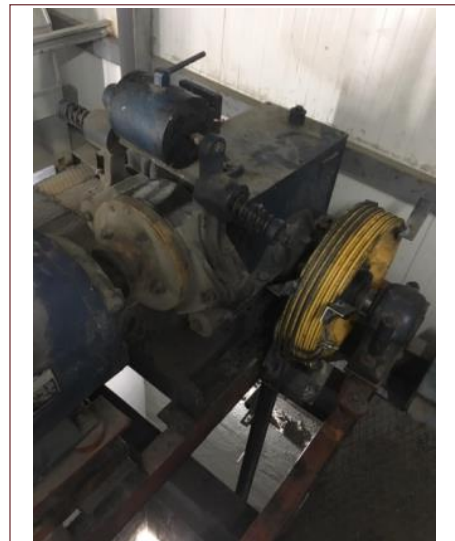
Halatlardan birinin atması sonrası, tozlanmanın ana makina motoru üzerine etkisi de gözlenmiştir (Fotoğraf 3)

**Fotoğraf 3.** Halatlardan Birinin Atması ve Tozlanmanın Makina Motoru Üzerine Etkisi

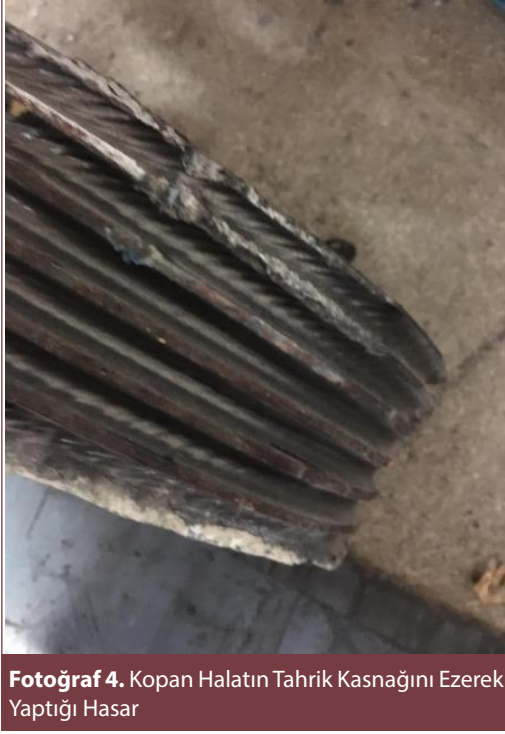
Asansörü taşıyan halat kopmuş ve tahrik kasnağını ezmiş, kasnakta hasar oluşturmuştur (Fotoğraf 4).

**Fotoğraf 4.** Kopan Halatın Tahrik Kasnağını Ezerek Yaptığı Hasar
